# 名古屋城二之丸庭園の移築再建

—陸軍管理時代に散逸した茶室と名勝庭園の整備について—

鈴木 昌哉（名古屋市観光文化交流局 名古屋城総合事務所）

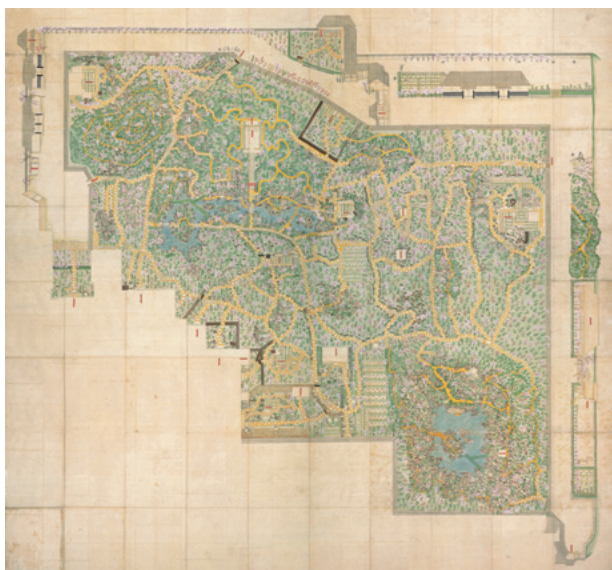
図4 御城御庭絵図（名古屋市蓬左文庫所蔵）

享保以後はたびたび改修され、広い庭内には、池

や築山、その後地割を拡大するなどしながら、文政期の十代藩主<sup>なりとも</sup>齊朝時代に最も隆盛を迎えた（図4）。

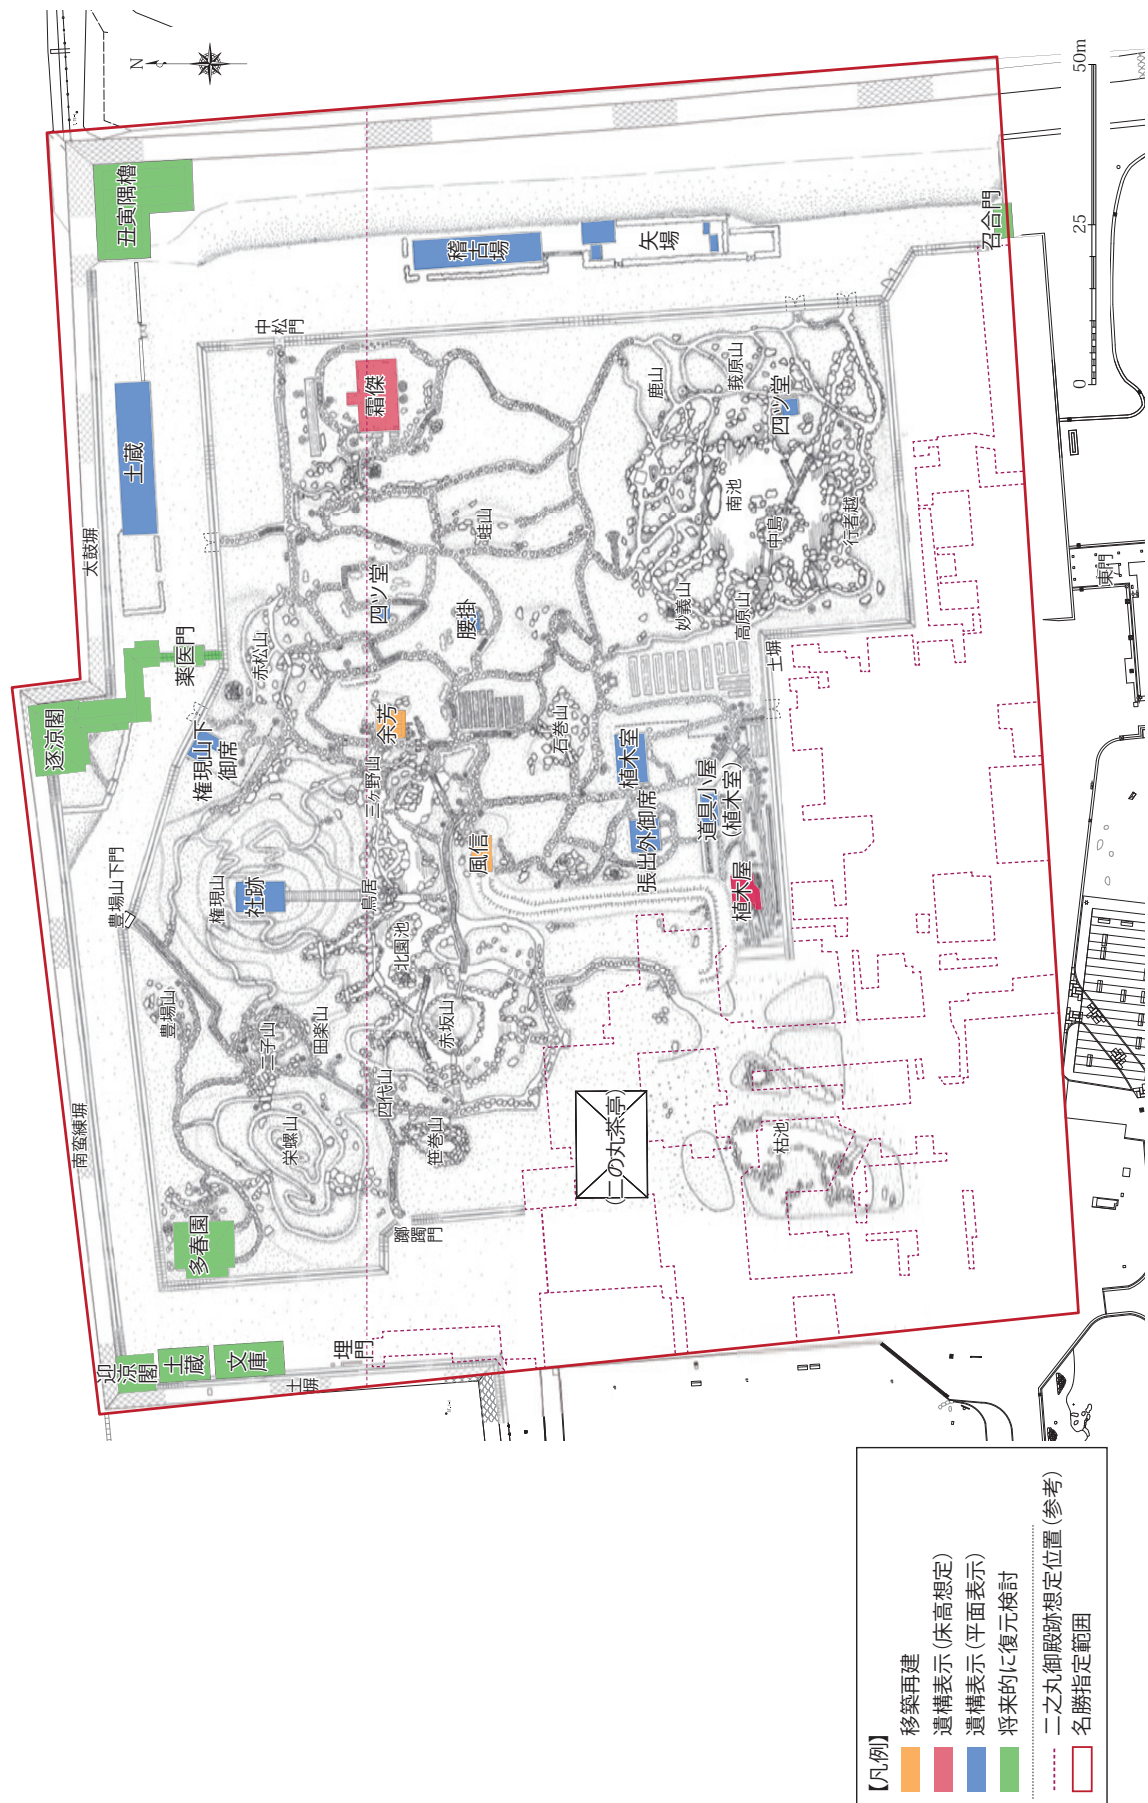
図11 建造物の整備方針

「余芳」を移築再建する場所は、昭和28年に名勝に指定された「北御庭」に整備区分上含まれている。二之丸庭園の建築群の歴史的・文化的価値の理解と継承のうえで、また、庭園の魅力を高めるうえで、不可欠な建造物と位置付けられ、現在作成を進めている「名勝名古屋城二之丸庭園整備計画」においても移築再建する整備方針を定めている（図11）。

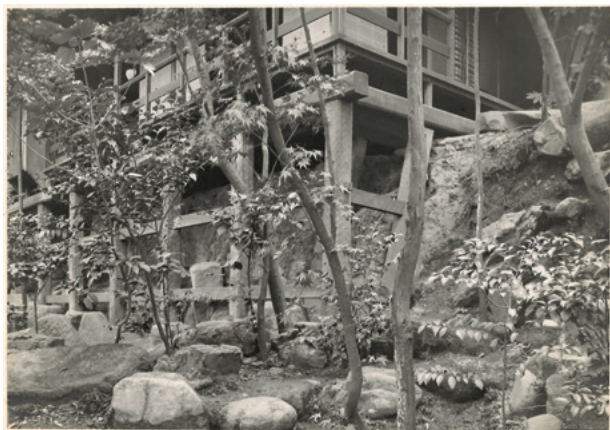
図12 東庭より余芳亭を臨む  
(『清水池園林泉帖』より転載)

「余芳亭」は東溪を臨むように懸造りで建てられ、溪の東端には清水の湧き出る古池、北側の崖頭には遠望がきく東屋が建ち、西園は松の緑に楚々とした景色、西北にはまた小さな溪、溪の上はまた林の趣であったという(図12)。

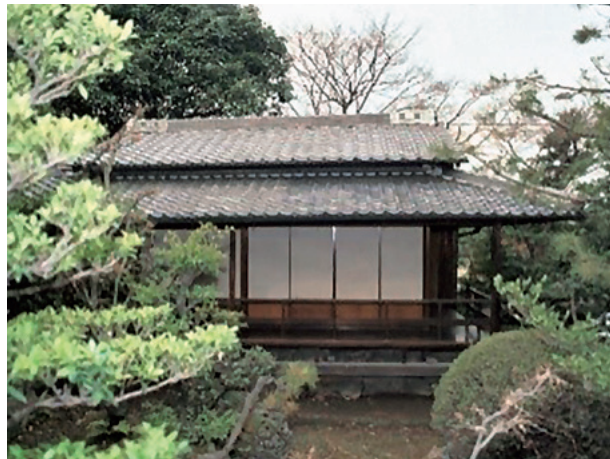
図13 余芳亭東側外観(昭和61年撮影)

昭和14年(1939)に林園の中央部を南北に縦断する形で都市計画道路が開通したことにより「余芳亭」は同敷地内に再度移築された。玄関廻りを改修し、便所を増築しているが内部の意匠、縁側の手摺の意匠などは殆ど改変を加えずに再移築されたと考えら

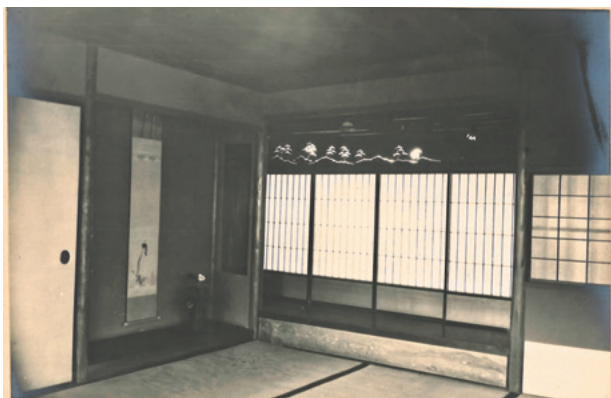
図 17 余芳亭内部 (『清水池園林泉帖』より転載)

解体部材に3種類の番付が発見されたことにより、建築当初、最初の移築(明治25年)、2回目の移築(昭和14年)の変遷が判明した。明治25年の番付では、「改」の文字が見られ、建物の方角を180度回転している。昭和14年番付は北側に増築された玄関と便所の部分の番付となる。明治25年の移築時に上段の間を無くして使用していたことが写真からも伺える(図17)。図中、赤破線の範囲が余芳遺構部分を示す。昭和14年の再移築では、敷地の制約から、懸造りの構成は踏襲されなかった。

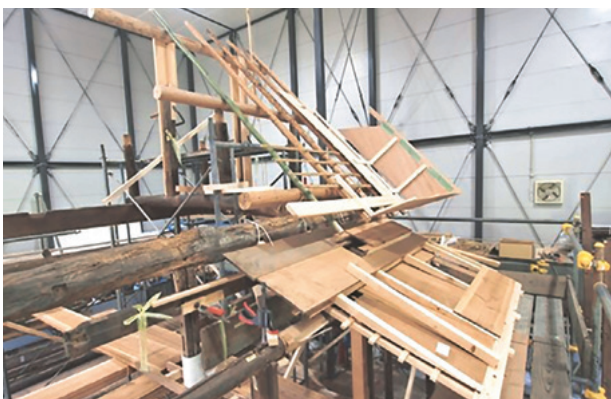
図 18 令和 3 年度仮組調査の様子

平成30年度と令和3年度に痕跡・仮組調査を行った(図18)。柱は当初材がすべて残存するが、柱脚部はすべて切断及び根継が有り、柱頭部は当初の仕

口残存材が有る。室内の造作材(敷居・鴨居・落掛・天井板、廻縁・書院地板等)は当初材が残存で、床組の足固め材は多数当初材で、一部後補材であることが分かった。主屋の軒桁、妻梁、中梁、小屋梁は当初材であるが、軒桁は別位置に転用され、2本の内、1本は両端が切断されている。下屋の軒桁は当初材が2本、但し何れも片方が切断されている。小屋束は、当初材の棟束が4本残存で、上端が切縮められている。下屋の軒廻り材は、比較的古材が残っているが、当初材かは不明である。上屋の軒廻り材は、瓦葺きに改変されているため残存していない。図19、20の着色材は調査の結果判明した当初材を示している。

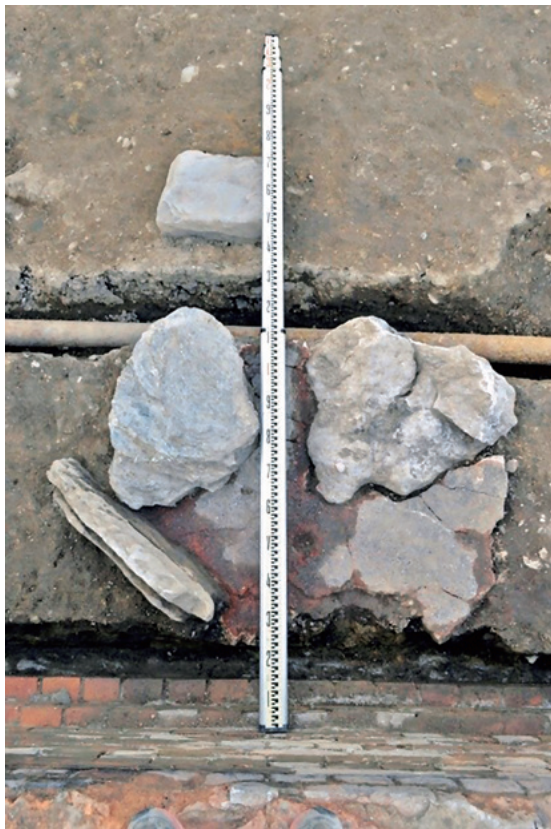
図22 礎石と手水組の遺構

平成25年度から実施している二之丸庭園の発掘調査では、権現山に建てられた建物跡や鳥居基礎、園路飛石、築山の園路、多春園・山下御席・余芳といった御茶屋跡、奥御文庫基礎、園路の延段、池にかかる橋の橋台、庭園を区切る堀の礎石などが確認されている。余芳周辺の発掘調査は平成27年度（2015）に行った（図21）。調査区のほぼ全域で陸軍期の兵舎跡を検出した。兵舎の遺構として残存しているのは、床面付近から基礎部のレンガ積みとその下部の基礎構造のみである。調査区北部では、東西方向に延びる石敷き廊下と出入口部を確認した。この石敷き廊下の下から、三和土と石を用いて鉢状に造られている構造物を確認した。東西約110cm、南北約80cmの内面全体に赤い三和土を厚さ5mmほど塗り重ねている。この構造物は余芳の手水組跡と考えられる。

手水組跡の北側では長さ約40cm、幅約30cmの長方形の石を確認し、余芳建物の礎石である蓋然性が高いと考えた（図22）。
