# 石清水八幡宮境内から移築された松花堂昭乗関係の建造物

平井 俊行（八幡市立松花堂庭園・美術館）

## 付記：史蹟石清水八幡宮境内（八角堂）について

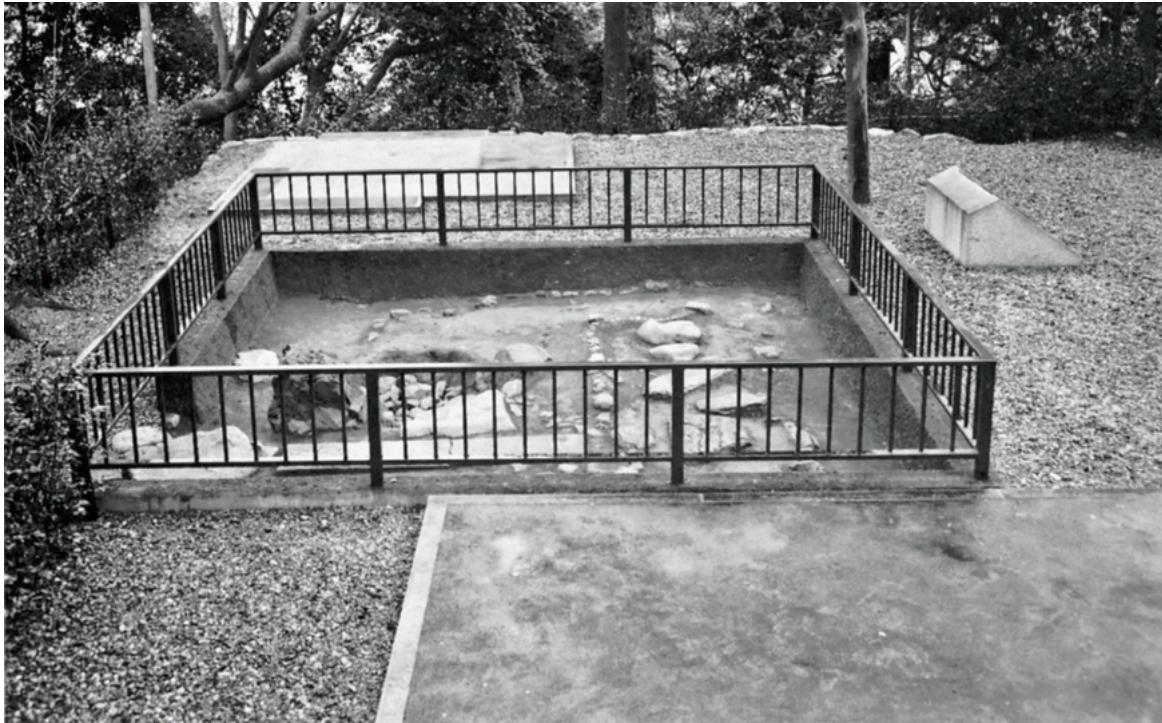
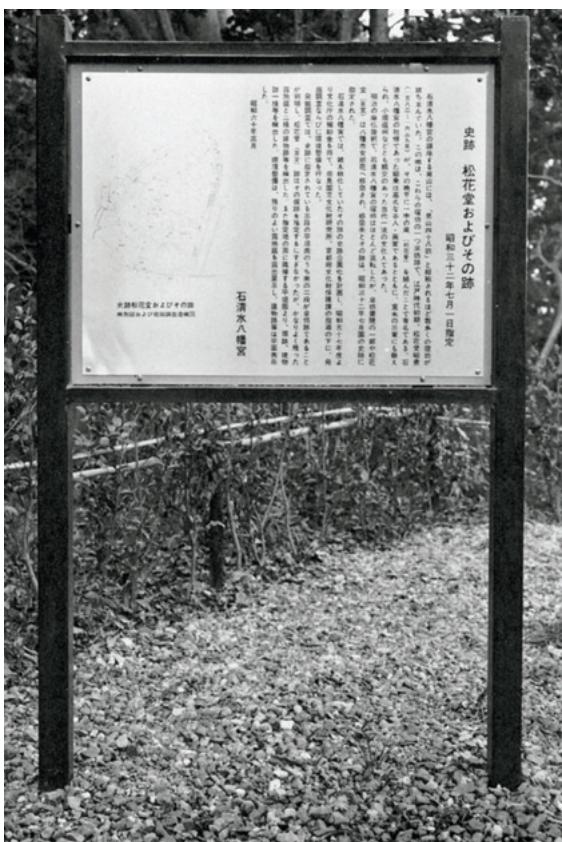
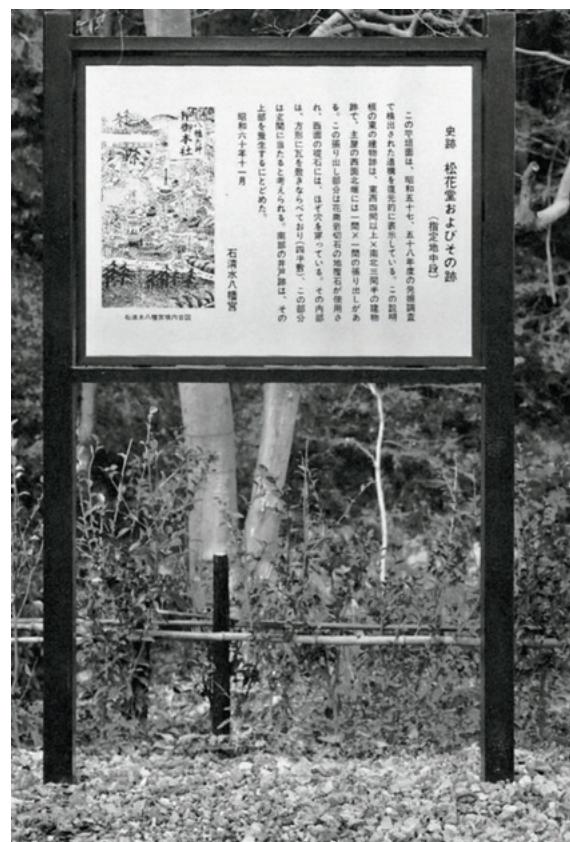
図5 昭和59年の泉坊跡地の整備 (『史跡松花堂およびその跡整備事業報告書』より転載)

手前 雪隠と手水の敷石部分の露出展示 奥 松花堂跡地の整備

翌昭和59年（1984）には、前2か年の発掘調査をもとに史蹟としての泉坊跡地の整備事業が実施され、敷石等の残存状況の良かった雪隠と手水の敷石部分を露出展示とし、松花堂跡も含め他建物跡を植栽や碎石敷等で明示し、階段・井戸枠等を復元して、案内看板を設置している（図5）<sup>5)</sup>。さらに平成24年（2012）には、史蹟としての泉坊跡地を含む「石清水八幡宮境内」全体が史蹟として指定を受け、今日に至っている。
