## 世界の土製建造物より考える百舌鳥・古市古墳群の保存と復元

筑波大学 人間総合科学学術院 世界遺産学学位プログラム 准教授 下田 一太

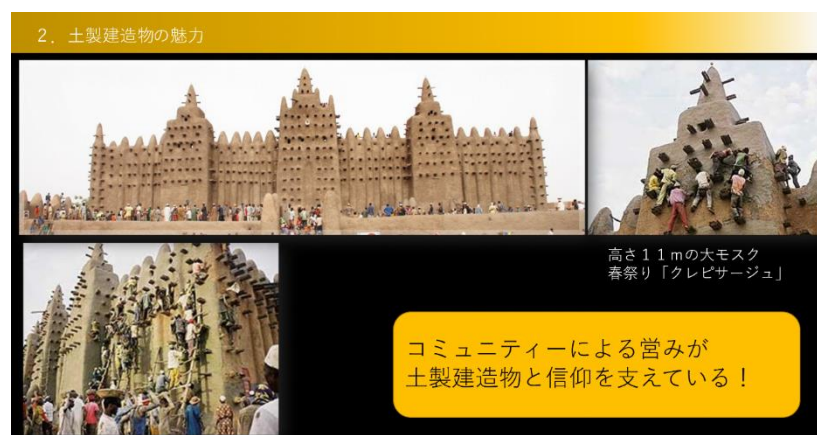
図17 ジェンネの旧市街の大モスク（マリ共和国）

さて世界を見渡せば、アフリカでのマリ共和国では、これも世界遺産ですが、この巨大なモスクが土で作られています（図17）。高さ11メートルにもなるのですが、これも中が日干しのレンガを積み上げていて、その表面にさっきの漆喰のように土を塗り上げているんですね。雨がそんな多くないからこれが長持ちするわけですが、ただそれ

でもやっぱり雨降らないわけではないという中で、この周辺の地域の人たちが、毎年1回お祭りをして、近くの池から泥をたくさん運んで来て、壁に塗って修繕するのですね。壁には木材がボコボコと突き出しているんです

けども、これ意匠的なデザインとしての意味もあるのかもしれませんが、年1回の修理のときには、これを足場にして上っていくんですね。ですので、地域の人たちが、高度な技術がなくても、毎年こういった建造物を

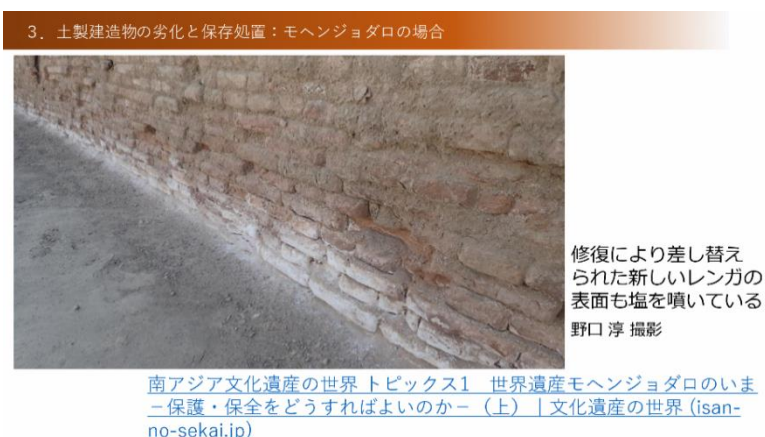
図21 モヘンジョダロの日干しレンガの塩類風化

ガの表面がどんどんぼろぼろと崩れていくわけです。下の方も白くなっていますけども、塩がふいている（図 21）。塩害、塩類風化と言いますが、それが主要な原因で崩れていきます（図 22）。このモヘンジョダロの周辺では、耕作地の開墾が盛んに行われています。ダムを造った

り、灌漑施設を造ったり、そうすると地下水がどんどん上がって高くなっていく。ここは乾燥地帯ですので、地上にどんどん水が上がってきて、その地上、地表面から乾燥して、水分が蒸発していくわけですね。水は蒸発できるけど、塩分は蒸発しないで結晶になる。結晶するときの圧力、結晶圧がレンガを壊すのです。

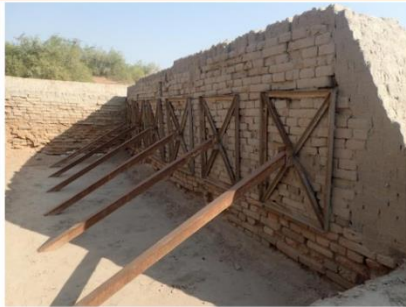
図 23 建造物壁体の倒壊防止の支保

倒壊を防ぐために支柱が設置された壁  
野口 淳 撮影

このように支保を加えたり、部分的に劣化したレンガを交換したりする保存処置が実施されたようです（図 23）。上面の劣化が進んでいきますので、この上面に新しい蒸発面を作るということで、新しいレンガを使ってキャップをして、この部分が劣化するようにするという対策が講じられているようです。ただそれでも劣化を防ぐことが難しいということで、埋め戻すしかないんじゃないかという意見も強くあるようです。これを埋め戻してしまったら、せっかく発掘調査したのにわからない。どうやって理解してもらえばいいんだろうかという課題もあります。こうした価値の保存と伝達の間でのジレンマがあって議論が続いているようです。

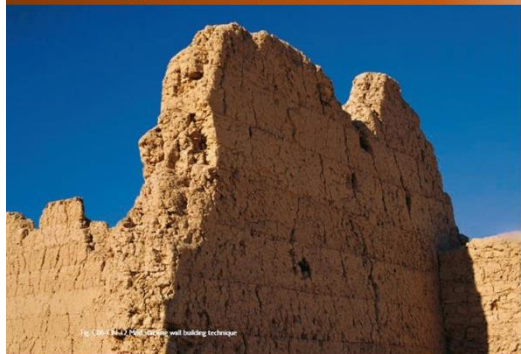
図 25 交河故城の土製建造物

かつて立ち並んでいた建造物は風化して、過去の壮麗な都市の様子を思い浮かべることができます。近く寄っていただきますと、こうやって泥を積み上げた版築した壁であることが良く分かります（図 25）。これをよく見ていただくと、水平に線が走っていますので、ここの高さで木枠

をして上から突き固めた版築の作業風景が想像されます。

1990 年代に日本の支援が入り、記録や修復工事がされました。この上にもう一回土を塗って保護をしたり、風化した建物の復元の研究に基づいて遺構の復元建造物を作る支援が行われました。現在では、こういった技術がさらに展開して中国政府によって遺跡の保護が進められていると聞きます。

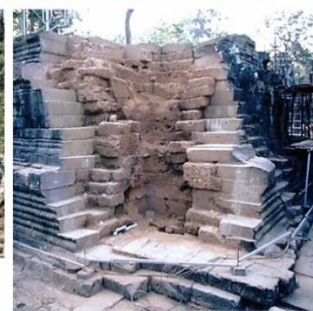
図 29 バイヨン寺院の修復

こちらは、バイヨンという寺院（図 28）の経蔵と呼ばれる建物です。砂岩材とラテライト材の外装材を解体すると、内部の土の構造が見えます。この建物では石積み、石組みが変形して、さらに崩れてしまう危険性もあるので、解体して再構築することになりました（図 29）。

す。石を一つずつクレーンで外していくと、基壇の中の構造が確認されます。ここは、東南アジアで雨が非常に多いところです。スコールのように非常に強い雨が降ります。そう

すると、雨水が石積みの中に入っていった、雨水が外に流れ出てくわけですが、そのときに一緒に土を流し出してしまいうわけですね。そのために、中がどんどん空洞化していく。その結果、石積みが変形していくんですね。石積みが変形すると、さらに多くの雨が入ってきます。このような悪循環がどんどん進んで、基壇の中の土が抜けて崩壊が進んでいく。さらに、木の根が隙間から入って、石材の変形を進めてしまう。そんなことで、このアンコールの遺跡というのは壊れていくわけです。ですので、崩壊の根本的な原因は、基壇の中の土にあるのですね。つまり、土の修理をすると

日本国政府アンコール遺跡救済 チーム  
によるバイヨン寺院北経蔵の修復

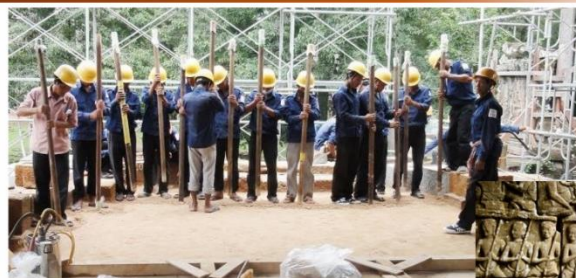
図 30 バイヨン寺院の版築による修復

というようなことが、修復工事の大きな割合を占めています。こちらの写真は、伝統的な、当時の寺院を造ったときの様子だろうと言われている、浮き彫り、石に彫られた彫刻があるんですけども、そういったものに習って修復工事で版築をしている様子です（図 30）。棒の先に、ちょっと広いところが付いていまして、パタンパタンと土を堅固に突き固めていく。かつての技術を理解し、現代にも活かしていくことが修復工事では目指され

日本国政府アンコール遺跡救済チームによる  
バイヨン寺院の修復

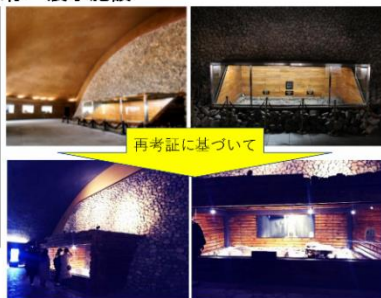
図 38 天馬塚の展示施設

「現在→1973年→5世紀」へと誘う展示構成へ

積石木槨部の復元  
展示

1973 年、実は皇南大塚より少し前に発掘調査がされました。皇南大塚のほうが大きくて重要なので、その前に予備的な調査をしてみようということで、こちらで先に調査したと言われています。調査の結果、重要な副葬品が多数出てきました。未盗掘であり、一躍有名になったところです。こちらでも調査を墳頂からしていきまして、主体部が出てきたんですね。その後、墳丘内の墓室に展示室が設置されました。報告書などを見ますと、被葬者を納めていた主体部の遺構については、解体をして別のところに移動されたようでして、主体部があ

った場所に新しい施設が造られました（図 38）。コンクリート造ですね。ドーム型のものを造って、入口から廊下を通して中に入ると復元された主体部が展示されています。2018 年にはこの展示はリニューアルされまして、主体部は新たな研究成果を盛り込んで復元展示の形状が更新されたようです。それから、墳丘内への導入路は以前は味気ないコンクリートの廊下が、今回の更新によって、現在から発掘調査の 1973 年、それから 5 世紀の当時の様子っていう形で、少しずつ、タイムスリップしていくような演出に変えられたようです。

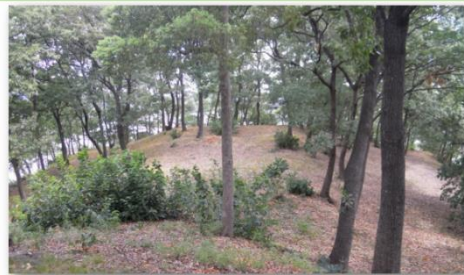
図 45 植生の管理

木は枯れてきますので、そういった木を伐採する。あるいは、枝を払ったりとか、間伐したり、そういった処置も必要です（図 45）。全部伐採するという選択肢もありますけれども、景観が大きく変わるようなこうした手段が適切か、ということは個別に検討が必要になるでしょう。

#### 積極的な植生管理（枝払い・間伐・定期的伐採・特定樹種の伐採…） 古墳の表現にも寄与

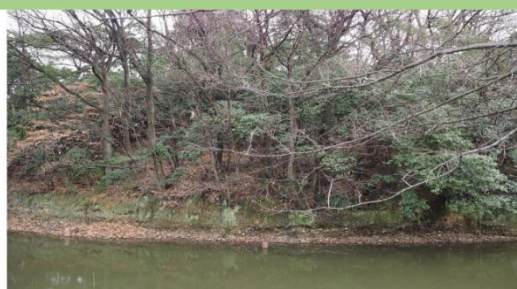
図 46 濠水の水位調整

あるいは、墳丘の裾は周濠の水によって浸食することもありますので、その対策に墳丘の裾を強化する（図 46）。この処置は、残された墳丘を保護するという意味で必要となってきます。

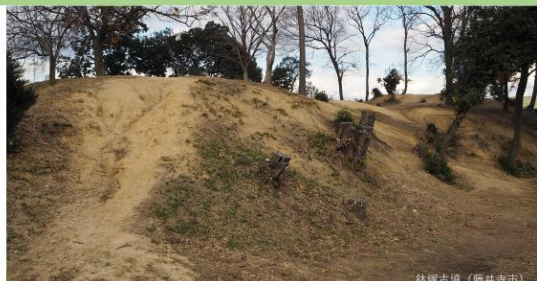
図 47 墳丘上面の浸食への対策

墳丘上では雨水が流れますので、雨の水道ができることがあります（図 47）。一回水道ができると、どんどんと削れていってしまう。こういった局所的な浸食を防ぐために、保護の盛土を設けたい。その場合に、浸食部だけにとどめるべきか、全面的にやるべきか。これも個々の墳丘形状の理解や状況に応じて、検討が必要でしょう。

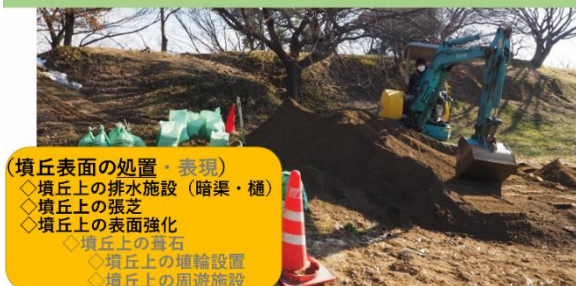
図 48 墳丘表面への保護盛土

それから、はざみ山古墳、この近くにありますが、この墳丘の等高線を見ますと、このあたりすごく削れていて非常に急勾配なんですね。このまま放置したら、いつ、ここが崩れるかわからな

- （墳丘表面の処置・表現）
- ◇墳丘上の排水施設（暗渠・樋）
  - ◇墳丘上の張芝
  - ◇墳丘上の表面強化
  - ◇墳丘上の身石
  - ◇墳丘上の運搬設置
  - ◇墳丘上の周遊施設

い。こういった急傾斜には盛土が必要である（図 48）。このように表面への盛土が必要なケースがあるが、盛土上の仕上げはどうしたらいいのか。上に芝を張ったほうがいいのか、薬剤で土の強化処置した方がいいのか、あるいは石を復元的に葺くか、埴輪を並べるといことまで許されるのか。そういった多様な表現

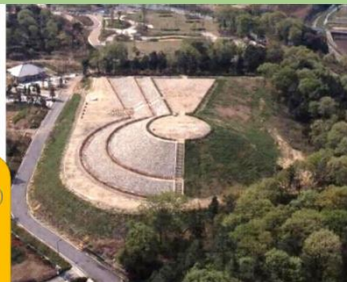
図 49 墳丘表面での埴輪や葺石の復元

- ◇墳丘上の排水施設（暗渠・樋）
- ◇墳丘上の張芝
- ◇墳丘上の表面強化
- ◇墳丘上の葺石
- ◇墳丘上の埴輪設置
- ◇墳丘上の周遊施設

現を伴う選択肢がありますので、どこまでやっていいの、ということを検証していく必要があります（図 49）。そうした議論の中で、もしも復元的な処置が保存の上で必要で適切だとなった場合には、その復元的な墳丘の形が正しいことを証明するには何がどこまで必要か。

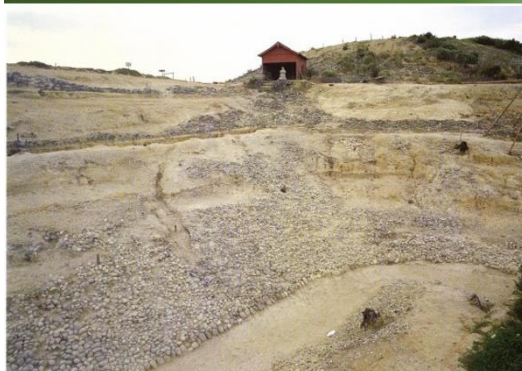
図 50 五色塚古墳の東側くびれ部の発掘調査（兵庫県神戸市）

例えば、これは兵庫県にある五色塚古墳で、すけども、この古墳の場合は非常に広い範囲を発掘調査しています（図 50）。そのときの写真ですけども、これはすごい光景です。堆積していた土を全面的に剥いだ後で

す。ここまで調査すれば、確かに当時の形はわかるし、この墳丘の場合は大きく変形することなく保存されていたという状況もありました。しかしながら、果たしてここまで発掘調査をしたほうが良いのかどうか。正しい形を証明するために、全面的に把握する必要があるのか。あるいは部分的でもそれがいいのかどうか。もちろん全面やるとしたら、お金もかかるし人手もかかる。それから全部やってしまったら、将来的に調査を行う可能性が
