史跡の防災を考える

高妻 洋成（文化財防災センター）

Consideration on Disaster Risk Management of Historic Sites

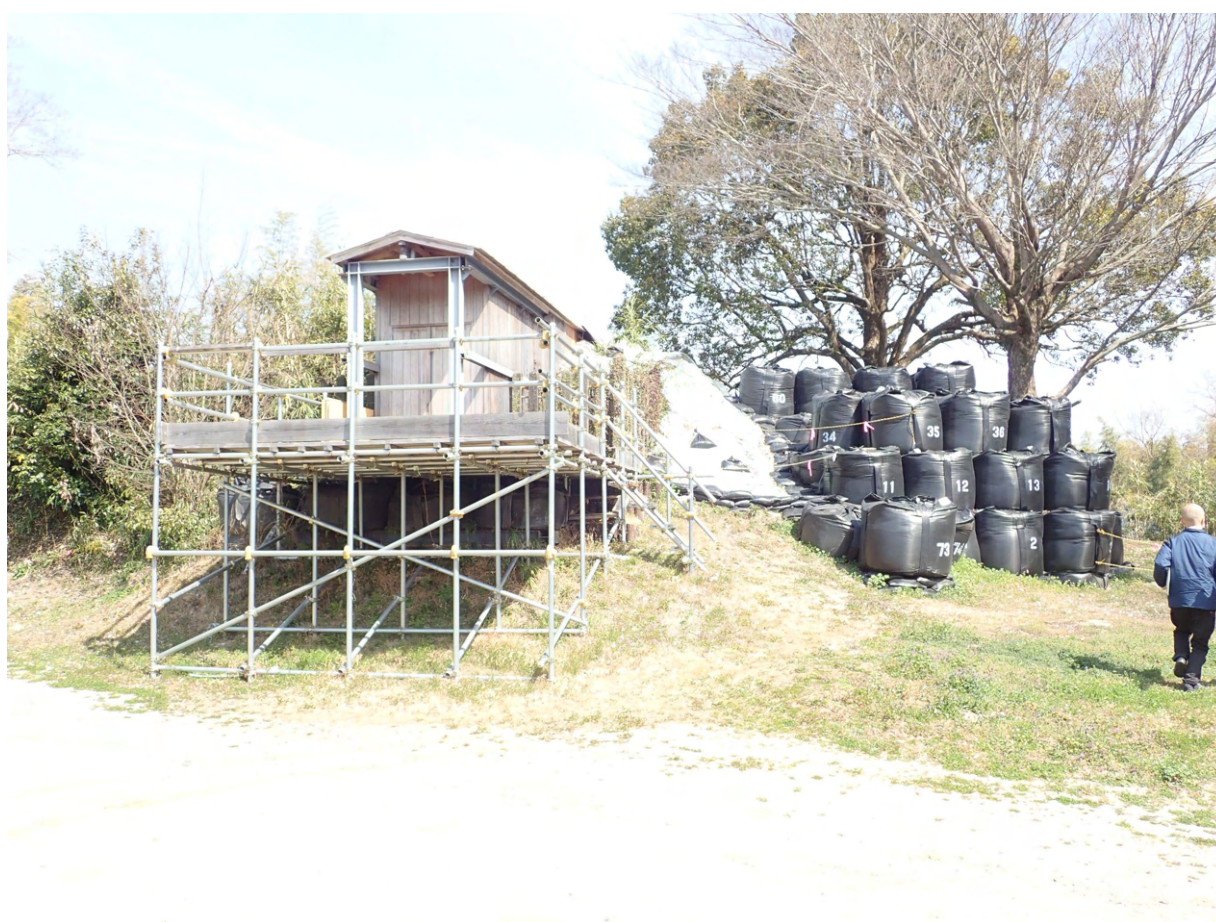
第2図 被災した井寺古墳外観(2022年3月10日撮影)

井寺古墳は、2016 熊本地震により石室を構成している石材が崩落し、墳丘にも大きな亀裂が発生した（第2図、第3図）。地震から7年が経過したが、依然として石室内部は被災時の状況のままである。これは、復旧の方法がなかなか決定できず、安全性がまだ確保されていないことによる。地震

井寺古墳の復旧の考え方としては、以下の3通りを考えることができる。

- a. 石室を一度解体して積み直し、耐震対策を講じる。
- b. 遺跡としての真正性を保つために石室の崩落を防ぐための支保工を設置する。
- c. あえて何もしない。

a.のメリットとしては、地震前の状態に古墳を復旧することができること、古墳の装飾を修理できること、復旧後には再び石室内に入ることが可能となることがあげられる。しかしながら、墳丘を掘削し石室を解体することにより、古墳のオリジナルの構造を破壊し、失ってしまうことになる。この方法を採用する場合には、地震による被害を正確に記録すること、発掘調査により古墳の構造に関する情報を最大限収集し、記録保存をすることが必要となる。

b.の最大のメリットは、古墳のオリジナルの構成要素を保持できることにある。しかしながら、古墳の装飾は限定的な修理に留まらざるを得ない。石室内に入ることにはできないようになるものの、依然として崩落のリスクは残ったままである。さらに重要な視点としては、地震による被害を受けた状況を残すということもある。この方法を適用する場合、a.と同様、地震による被害を正確に記録することが必要となり、将来、支保工を再施工する方法についても考えてく必要がある。

c.では、古墳のオリジナルの構成要素は保持されることになる。しかし、古墳の装飾の修理は不可能となり、石室内に入ることでもできなくなる。古墳がさらに崩落するリスクは残ったままである。地震による被害を受けた状況を残すとともに、真正性を保つことができるということにはなるが、果たして、これを復旧と呼ぶのかどうかについては疑問が残る。
