遺跡の概要

東山官衙遺跡（以下、東山遺跡）は大崎平野の西端にあり、奥羽山脈から分岐して南東に延びる丘陵末端、標高 30 ~ 40 m の台地に立地する。その背後から東側の丘陵には早風遺跡、正面の河岸段丘上には壇の越遺跡があり、後者と東山との比高差は 20 m である（第 1 図）。東山遺跡は東西 300 m、南北 250 m の台地四周を築地塀が囲み、南辺中央の沢を利用して南門と南北道路が設けられた。後者はそのまま北に延びて台地平坦面を東西に分割しており、西は正倉院、東は郡庁院、館院、厨家院、工房域などが設けられた。施設の方向は南北道路や台地平坦面の形に合わせて東に 20° 前後傾く（第 2 図）。

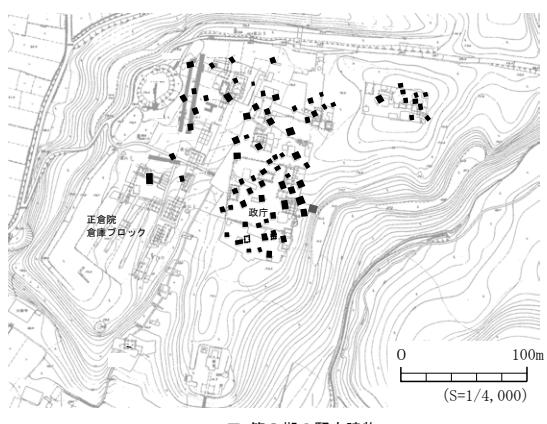
第3図 東山I期の造営集落
(村田 2017、図2に加筆)

東山遺跡群は、遺跡の内容がある程度明らかとなった東山遺跡と壇の越遺跡の成果から、大別 4 時期の変遷が示された（加美町 2010、壇の越・早風第 3 図）。年代は第 I 期が 8 世紀前葉、第 II 期は 8 世紀中葉、第 III 期が 8 世紀後葉～9 世紀前半、第 IV 期は 9 世紀中頃～10 世紀前半で、全体の概要は「壇の越遺跡、早風遺跡」にまとめている。官衙・城柵としての東山遺跡は第 II 期から第 IV 期である。第 I 期は施設造営に伴う計画集落が認められ、この点は同時期創建の城生柵と大きく異なる。計画集落は、第 II 期以降の建物と異なり西に 10° ~ 40° 傾き、中・小型の堅穴建物 79 棟以上、2 間以下の小型建物が 3 棟以上認められる（第 3 図）。建物の方向は官衙期と異なり、正倉院の倉庫域となった南西部を除いて濃密に分布するため、造営段階から高い計画性のもと施設が構築されたと考えられる（村田 2017）。

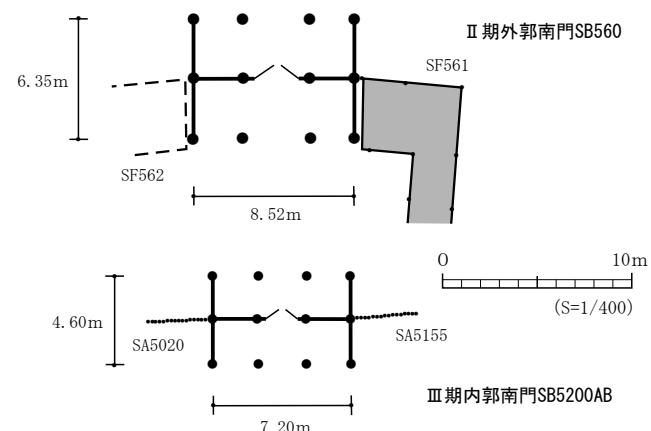
第4図 東山Ⅱ・Ⅲ期の南門復元模式図
(村田 2019、第4図を抜粋、加筆)

路が認められること、南郭と街区を隔てる南2道路の幅が大路と同じであること、大溝の堆積土に10世紀前葉に降下したTo-a火山灰が認められることから、道路網が整備された第II期に設けられ、第IV期まで機能したと考えられる。一方、東山外郭南門は建替えがなく8世紀代と報告され、南郭南門と材木塀は第III期である（加美町2005・2008）。このため、南郭は第II期が外郭南門外の広場で、第III期に拡大した東山の内郭の一部となり、南北大路との交点には南門（八脚門）が設けられた。第IV期には材木塀や門が撤去されて広場に戻ったと考えられる。内部は、各期を通して塀沿いに疎らに建物があるのみで、中央部分は空閑地が広がっていた。こうした南北大路の北端が広場となるのは平城京と共通しており（館野2001）、街区との境に異なる空間を置くことで、東山の正面観を高めたと考えられる（村田2017）。

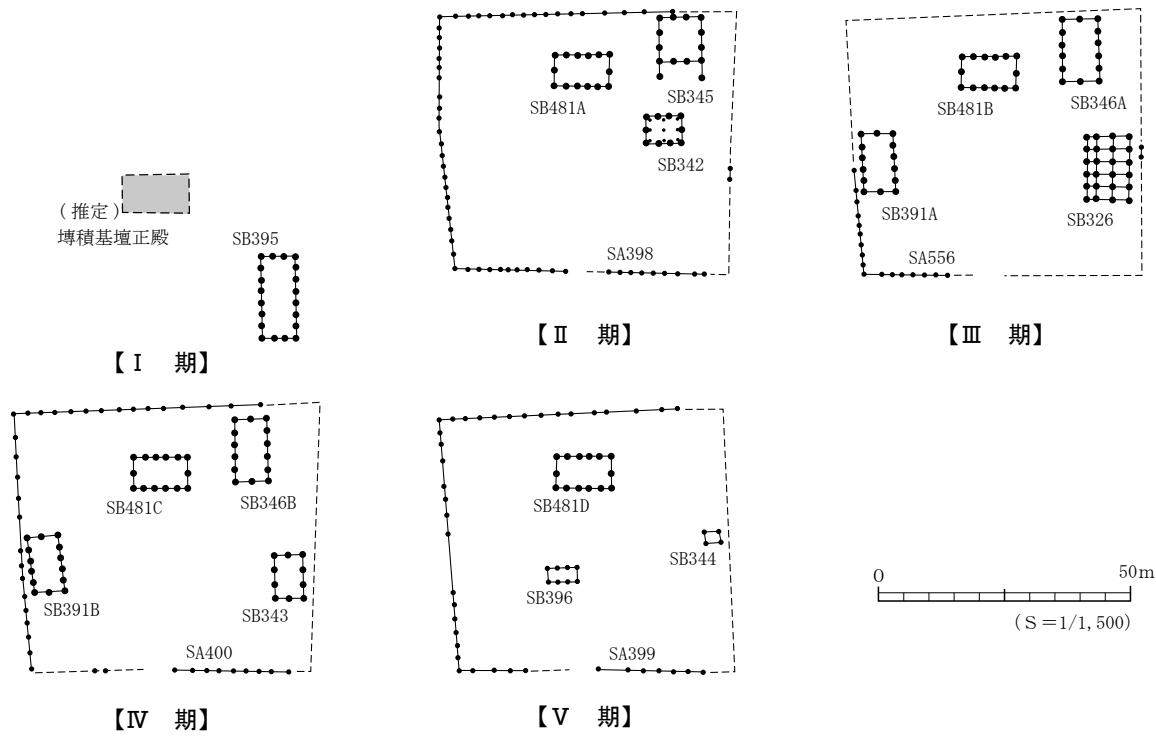
第5図 郡庁の変遷（上：斎藤2003、下：村田2019、第5図に加筆）

- 正殿は塙積基壇を伴い、規模はSB481と同じと推定。正殿位置はSB342の西で、2期以降より5.4m南
- 東脇殿は7間の長舎で、西脇殿はない
- SB342は桁行3間の床張り東西棟で、名生館III期のような正殿東建物と考えられる

- 区画施設は掘立柱塀（V期まで踏襲）
- 脇殿は北妻を備えるが、東西で構造が異なる

- 東脇殿は桁行3間に縮小
- 西脇殿は柱位置を西へ1mずらして建替え

- 正殿と塙だけの構成となる（V期も同じ構成）

郡庁院の変遷については『東山遺跡VII』（多賀城研1993）で報告された後、いくつかの案が示されている（斎藤2003、古川2006、村田2006、柳澤2008、八木2022）。郡庁の主な調査成果は、a）正殿と掘立柱塀は建替えが3度認められる。b）南辺の塀より古い南北7間の建物は東脇殿と考えられる。c）塀内の東西脇殿は1度建て替えられる。d）西脇殿は建替え前後で規模・構造に変わりがないが、東脇殿は南北5間の西廂付総柱建物から南北3間の側柱建物となる。e）正殿の南東には東西3間の床張建物がある。f）正殿北東の南北棟は2度建て替えられる。g）政庁周辺は、遺跡内で最も瓦塼類の出土が多い、などがあげられる。ここでは、多賀城跡調査研究所の変遷案にI期を加えた斎藤案と比較しながら試案（村田2019）を述べる（第5図、（ ）内は東山遺跡群の遺構期、以下同じ）。

堆積基壇を有する正殿と7×3間の東脇殿SB395がL字型に配置され、正殿の東隣には3×2間の床張東西棟SB342、その北に南妻に下屋を有する南北棟SB345が置かれる。正殿は確認できなかつたが、SB395は2期以降の掘立柱塀より古いこと、2期正殿の柱穴埋土から多賀城第I期の平瓦や塼が出土したことから本期を設定した。正殿は堆積み基壇を有する瓦葺き建物と推定される。主な軒瓦は平城宮式軒瓦をモデルとした細弁蓮花文軒丸瓦と均整唐草文軒平瓦である（佐川2000、城生・羽場第8図）。瓦の出土量からみて部分的な瓦葺きと考えられる。斎藤案とは正殿や東脇殿は同じであるが、他の2棟の理解が異なる。SB342は3間の東西棟で斎藤案では2期の東脇殿としたが、正殿が東西棟の場合、脇殿は南北棟がほとんどである。正殿東に3間の東西棟が建つ例として名生館官衙遺跡III期（高橋2003）があること、SB342の東妻と東脇殿SB395の西側柱列は柱筋が揃うことなどから1期の正殿横建物であり、正殿の位置も2期以降より南にあつたと考えられる。また、SB345は2・3期のSB346ABより古いことから、本期の正殿北東建物とみておきたい。

正殿SB481ABと東脇殿SB326・343、西脇殿SB391AB、南北棟の正殿東建物SB346ABが半町規模（東西57m、南北52m）の掘立柱塀SA398・556で囲まれる。2期は脇殿SB326とSB391Aが北妻を揃え、SB326の西入側柱列とSB346Aの東側柱列が柱筋を揃える。各建物は1度建て替えられるが、東脇殿を除く3棟は建替え後も同規模である。一方、東脇殿は5×3間の西廂付総柱建物SB326から3×2間の側柱建物SB343に縮小するが、西脇殿SB391Bとは南妻を揃えており、計画性が窺える。

前代まで認められた脇殿や正殿東建物がなくなり、正殿SB481CDと掘立柱塀SA400・399だけの構成となる。この時期、ふもとの方格街区も縮小から廃絶に向かうことから、これに連動する動きと考えられる。また、斎藤案のV期は小型建物SB344・396を本期とするが、正殿に較べて柱穴が極端に小さいこと、位置が前代までの位置を踏襲しないことから、別時期か郡庁の建替えに伴う仮設建物と判断した。

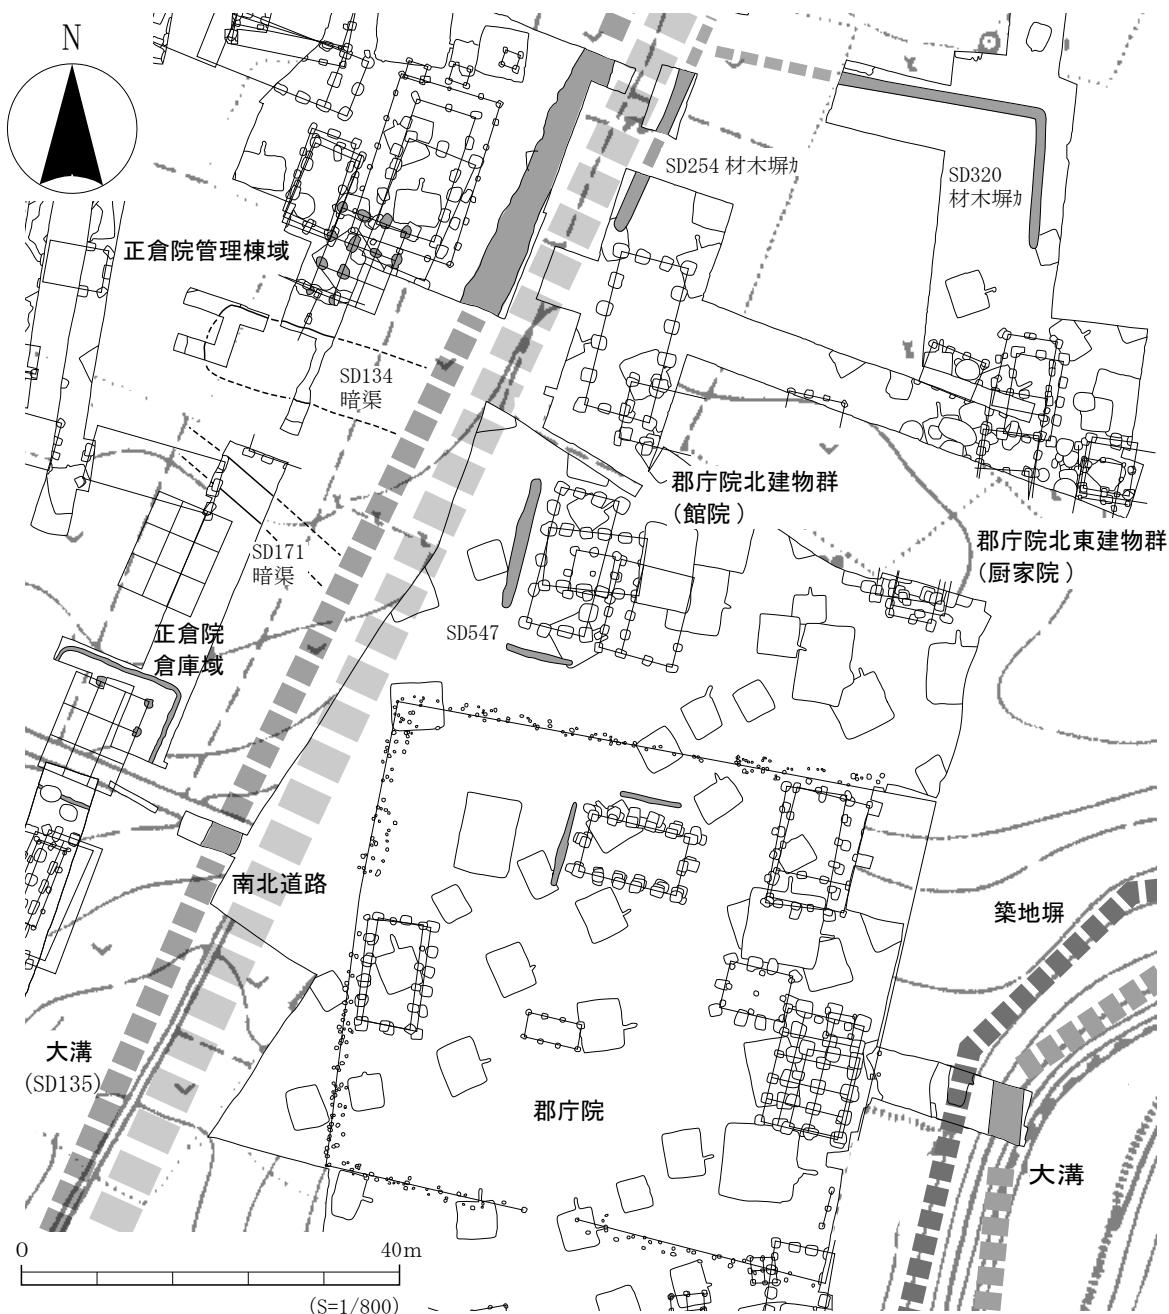
第6図 施設名墨書土器を出土した建物群の位置（新規作成）

郡庁院の北は 7 棟中、5 間建物が 4 棟と大型建物の割合が高い。一方、北東は 4 間以下の建物や竪穴建物が重複する。埋土に焼土や炭化物を含む土坑が造り替えを繰り返し、柱穴や土坑から土器が多く出土した。また、両者の北に材木塀とみられる SD254・320 がコ字状に巡る（第 6 図）。ここで、本遺跡出土の施設名墨書き土器をみると、正倉院には認められず、南北道路東側は大きく 3 地点に分けられる。郡庁院は東脇殿周辺で「上厨」2 点、「厨」3 点、郡庁院北が「館上」2 点、「上厨」1 点、同北東は「厨」3 点、「寺」2 点である（註 2、第 7 図）。郡庁院北東は「寺」・「厨」の他に認められないこと、中・小型建物が建替えを繰り返すこと、建物の間は堆積土に焼土や炭化物を多く含む土坑が重複すること、土器食器や煮炊具が多く出土したことから厨家院であり、他 2 地点の「厨」銘墨書き土器は給食等に伴って食器が移動したものと考えられる。その場合、郡庁院北は「館上」が出土し、大型建物の割合が高いことから館院とみることができる。一方、「館上」は館に上・下もしくは上・中・下があったことを示唆しており、東山遺跡群の場合、麓の方格街区に格式高い建物群があり、そちらが「館下」と呼ばれた可能性がある。

官衙跡の倉庫院で大型土坑が確認された例としては、埼玉県中宿遺跡 SX01～05 があげられる（岡部町 1995）。特に、SX01 は底面に自然石が敷かれており、SX800 の状況に近い。一方、冷涼な山沿いの地の深い穴ということであれば冰室の可能性も考慮すべきであろう。前者については倉庫令に規定された池に相当するのか、その場合、郡家遺跡の調査例に較べて類例が少ないことをどう理解するのか、後者は機能的にこれほどの規模が必要であったのか、など検討すべき点が多い。今後の資料の蓄積を待つことにしたい。また、本遺跡の SD134・171 暗渠跡は、底面にぎっしり河原石が詰められた（第 9 図）。ともに排水を目的としたものであり、東は南北道路西の区画溝 SD135 に接続したとみられる（第 6 図）。これらと SX800 との関係は確認できていないが、河原石を多用する工法の共通性から SX800 の排水施設と考えておきたい。

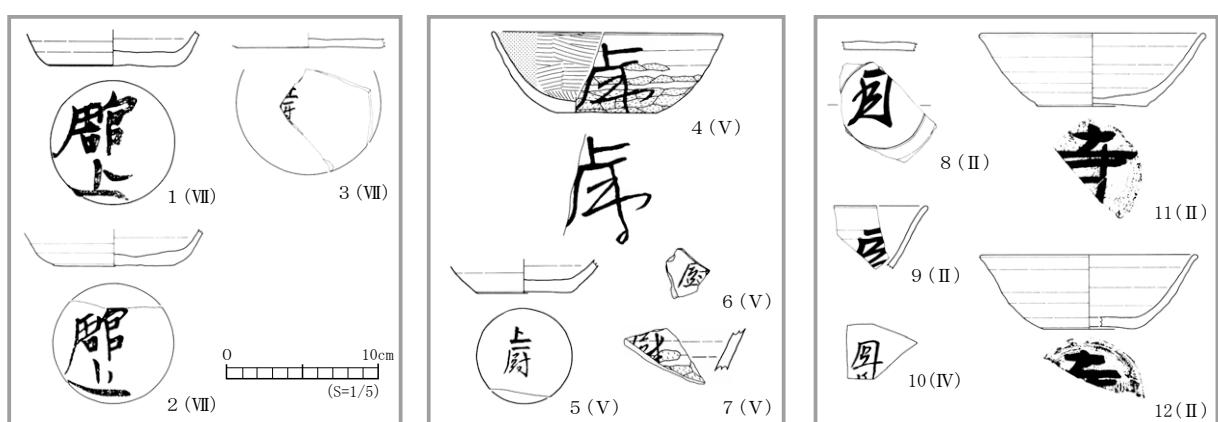
第7図 施設名墨書土器（新規作成、() 内は多賀城研の収録報告書名）

郡庁院北建物群 - 館上 (1・2)、上厨 (3) 郡庁院 - 上厨 (4・5)、厨 or 庫 (6・7) 郡庁院北東建物群 - 厨 or 庫 (8~10)、寺 (11・12)

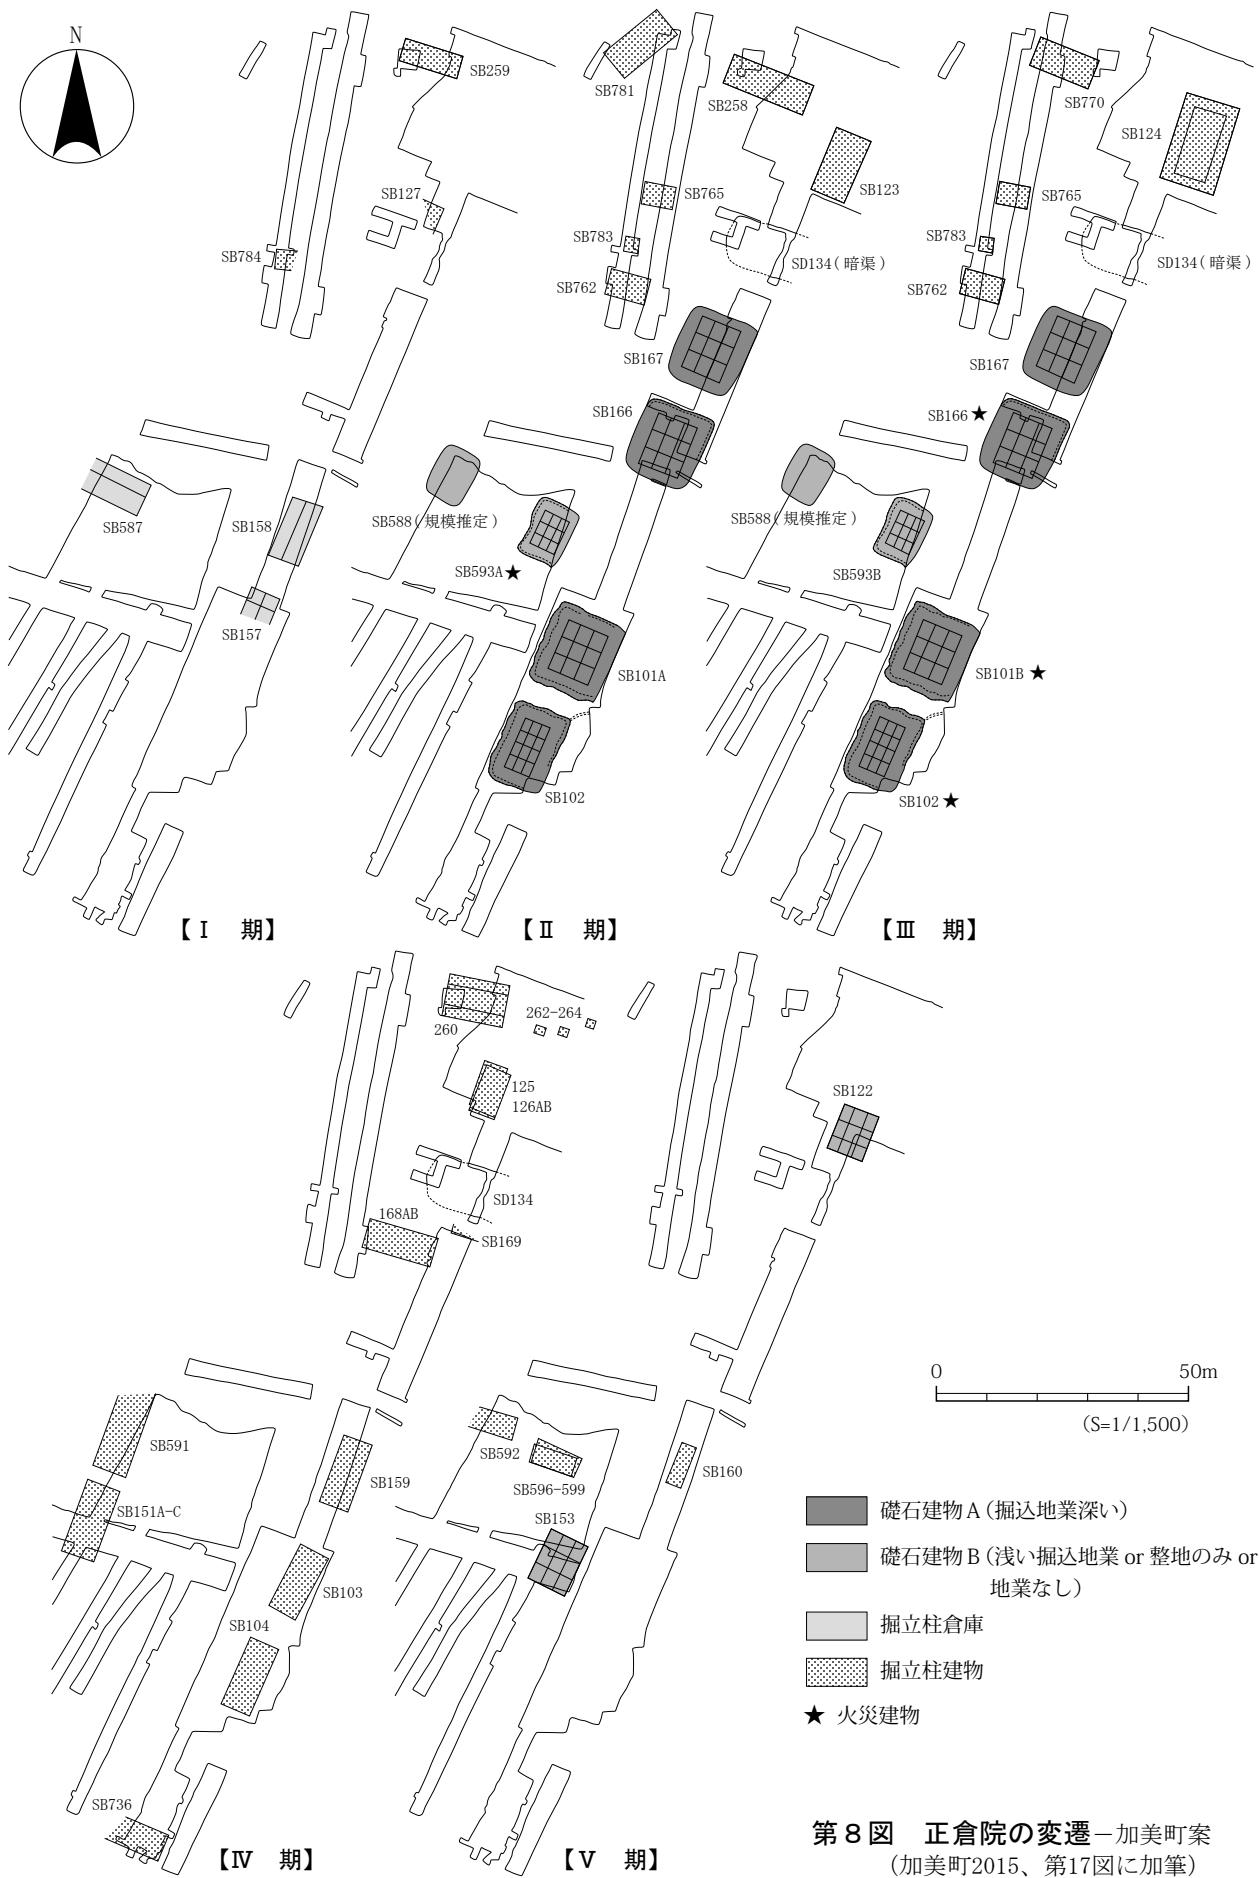
第8図 正倉院の変遷－加美町案
(加美町2015、第17図に加筆)

正倉院は全体の変遷案が示されている（加美町 2015、第 8 図）。正倉の主な成果としては、①中央から南が倉庫域、北が管理棟域で、両者の間に区画施設は認められない。②倉庫域では掘立柱倉庫→礎石倉庫→掘立柱建物（屋）→小型掘立柱建物という重複関係が認められる。③礎石倉庫は大型で深い掘込地業を伴うもの、小型で浅い掘込地業を伴うもの、掘込地業がないものに分けられる。④礎石倉庫は茅葺きの穀倉で、火災によって焼失した。⑤管理棟域の主要建物は L 字またはコ字に配置される、などがあげられる。加美町の変遷案は、IV 期に総柱建物（穀倉）が認められない。掘込地業を伴う礎石倉庫は II 期に出現し III 期に火災で廃絶するましたが、III 期とした SB598B はその痕跡がなく SB598A が火災建物である。V 期は建物の小型化が著しいにもかかわらず、掘込地業を伴わない SB122・153 磎石倉庫を当期とした。SB153 は SB593B 磎石倉庫と西側柱筋を揃える、といった特徴や疑問点等があるため、以下の変遷案を提示する（註 1、第 9 図）。

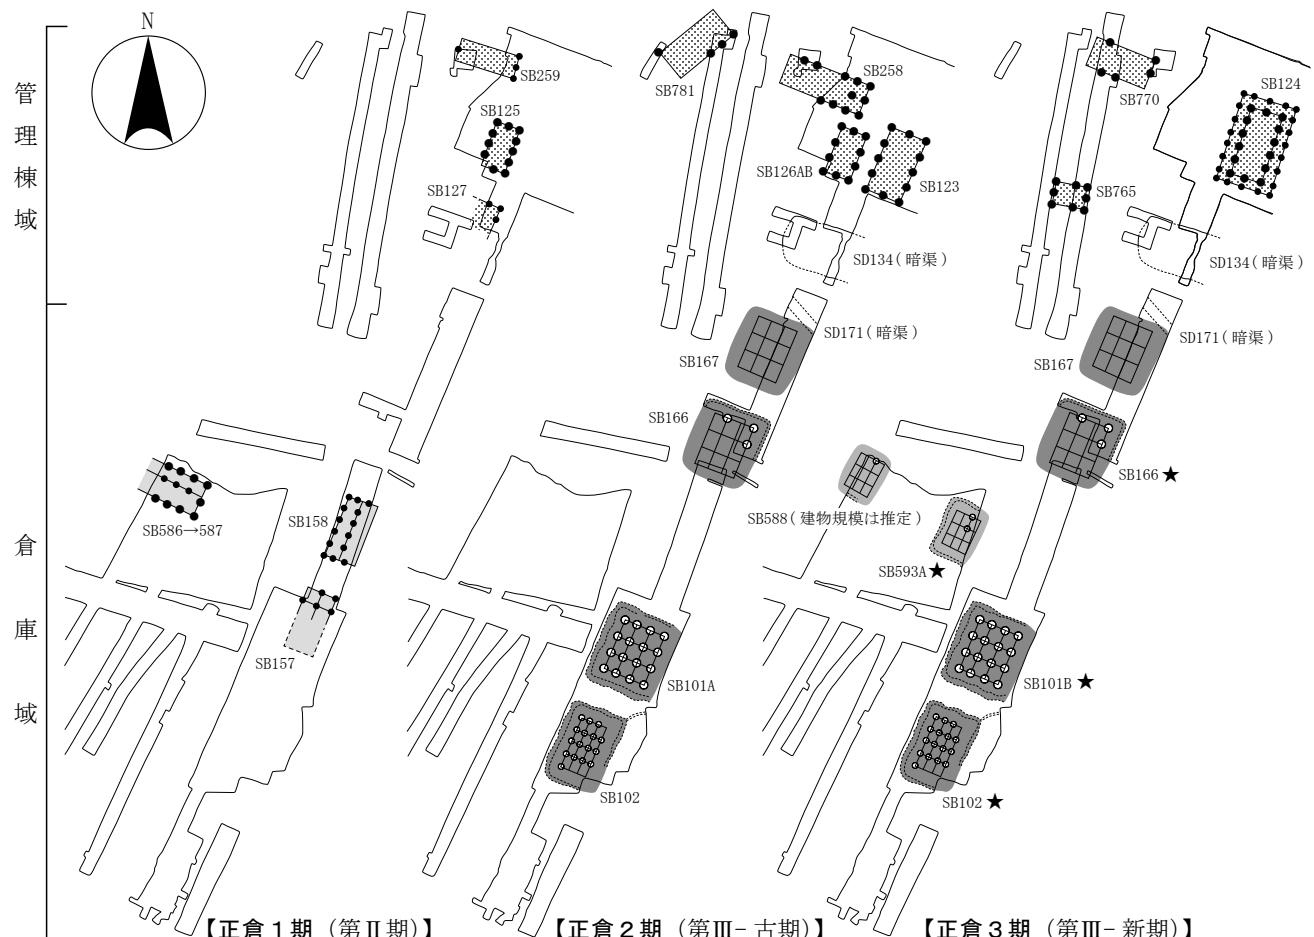
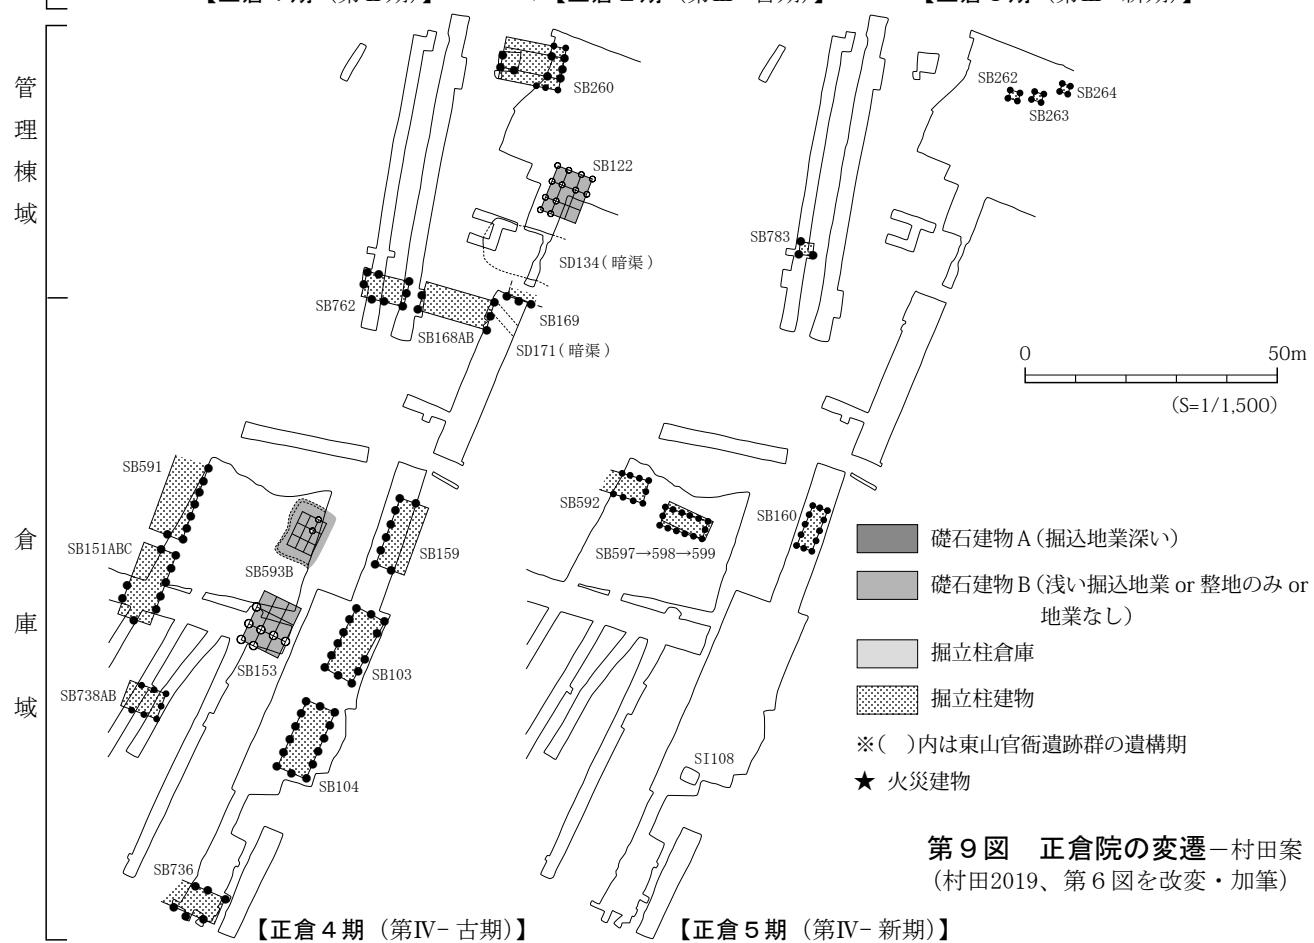
第9図 正倉院の変遷－村田案
(村田2019、第6図を改変・加筆)

建物はすべて掘立式である。倉庫域は総柱建物や床張建物が T 字状に並ぶ。管理棟域は中央の広場を囲んで L 字に配置され、SB259 の西妻と SB125 の西側柱列は柱筋が揃う。

倉庫域は、2 期が深い掘込地業を伴う茅葺きの大型礎石倉庫が南北に並ぶ。3 期になると、大型礎石倉庫の西に浅い掘込地業を伴う小型礎石倉庫が新設される。本期の倉庫群は火災で廃絶した。管理棟域は前段階の L 字配置を踏襲し、2 期の SB258 南側柱列と SB123 北妻、3 期の SB770 北側柱列と SB124 北妻が柱筋を揃える。また、倉庫域と管理棟域の間には東西方向の暗渠 SD134・171 が設けられ、4 期まで存続した。

火災後の 4 期は、大型倉庫があった場所と西端に側柱の屋が南北に並んだ。倉庫は SB593B が再建され、その南には西側柱筋を揃えて掘込地業を伴わない礎石倉庫 SB153 が新設される。管理棟域はコ字型配置となり、東建物は掘込地業がない礎石倉庫 SB122 に変わる。また、暗渠の上に SB168AB・169 等がつくられる。このうち、SB168AB と SB260 の西妻、SB122 西側柱列と SB169 西妻は柱筋をおおむね揃える。5 期は総柱建物が認められず、倉庫域は前段階より小型の側柱建物、管理棟域は 1 × 1 間の掘立柱建物のみとなる。

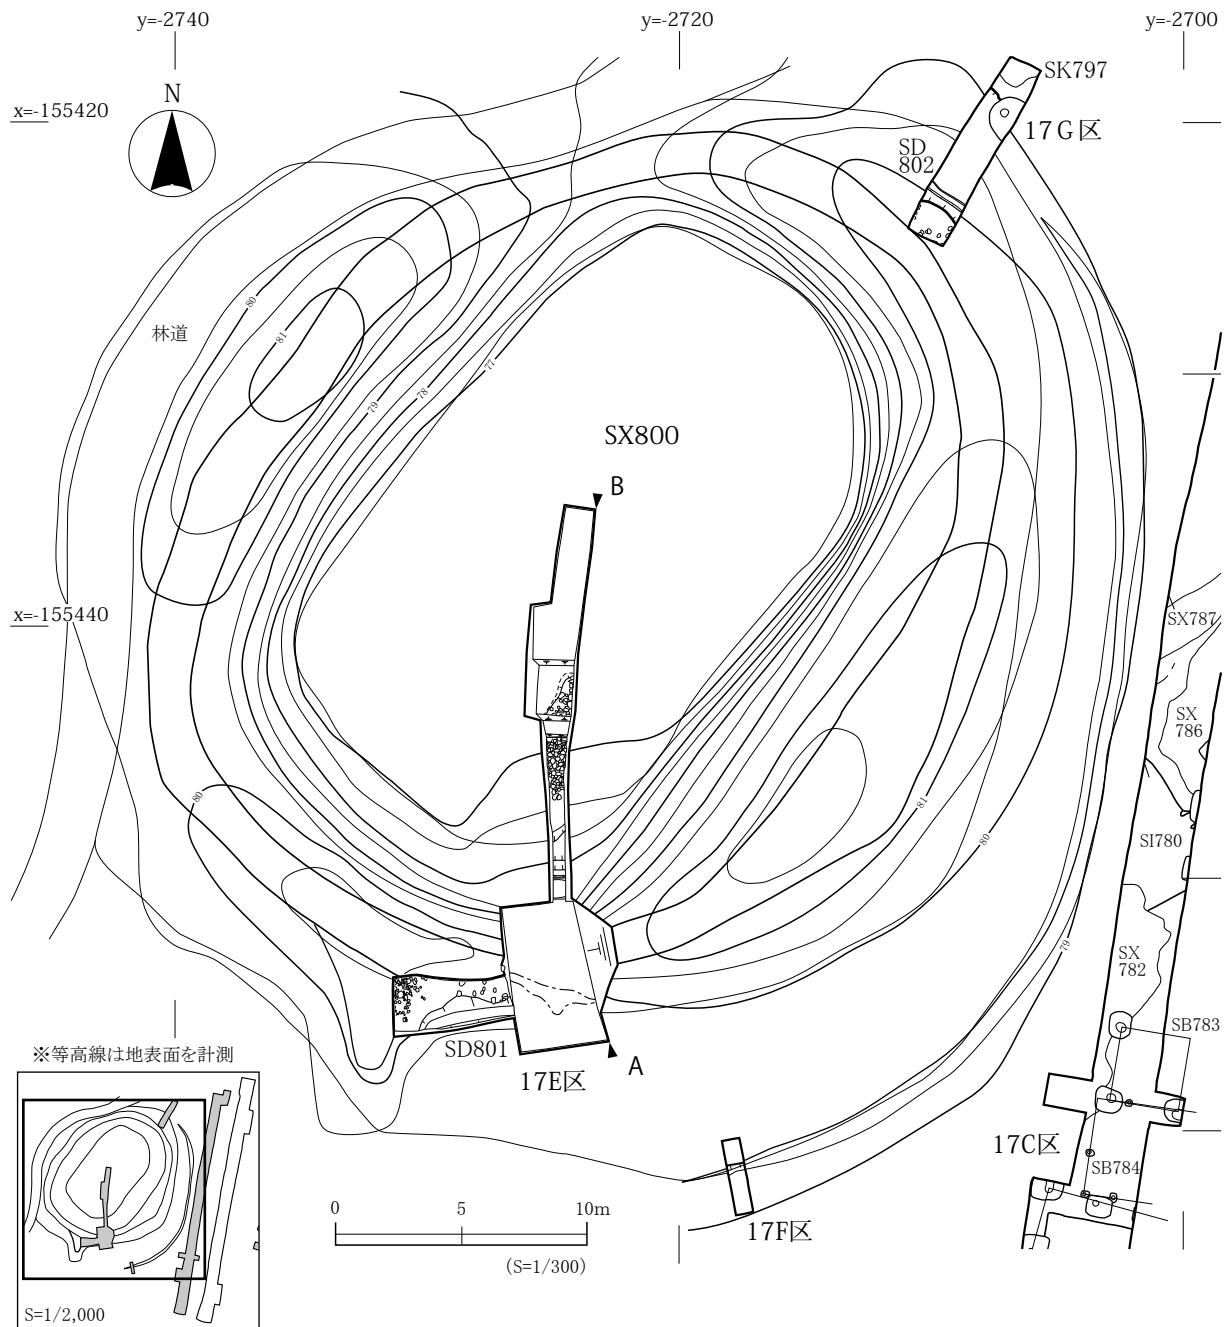
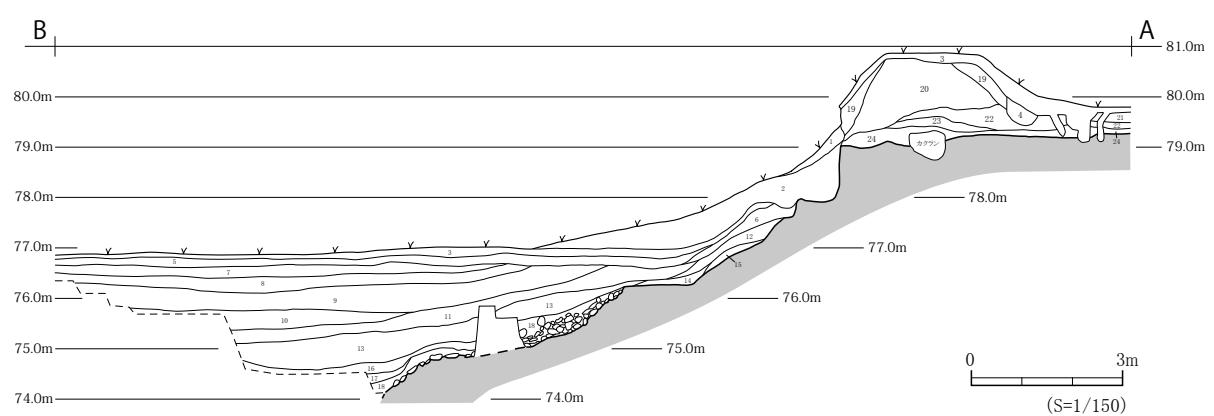
第10図 SX800大穴 (加美町2015、第11・12図を改変・加筆)

周堤を伴う大穴で、内郭西辺の築地塀が接続する（第 2 図）。規模・平面形は周堤を含めて 45.0 × 35.0 m ほどの楕円形を呈する。積土の基底幅は 3.0 m、高さが 1.3 m で、底面は未調査であるが、

確認した部分での積土頂部との比高は 6.6 m 以上である。また、内部中位には幅 1.3 m のテラスがあり、内径は南北 24.0 m、東西 10.0 m ほどとみられる（第 10 図）。テラスの下は粘土を裏込したのち表面に河原石が貼られた。外側も崩壊土に河原石が多く含まれることから、周堤の外装は河原石積みであったと考えられる。
