**所在地** 宮城県加美郡色麻町一の関

## 遺跡の概要

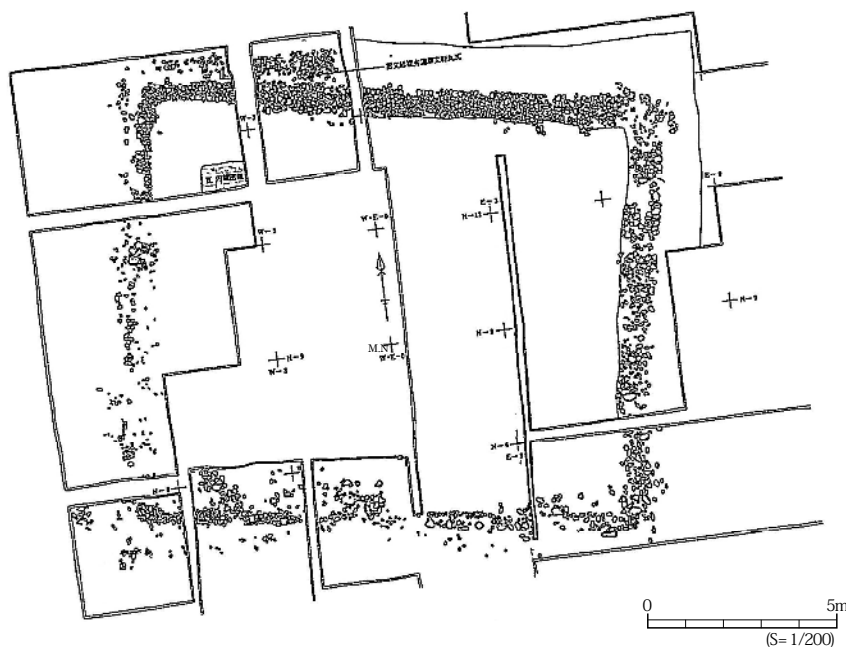
第2図 建物基壇平面図（宮城県1977）

一の関遺跡では、真北方向を基準に造営される建物基壇や掘立柱建物などが発見されている。基壇は乱石積基壇で、規模は東西 14.3 m、南北 11.4 m であり、積土は削平のため認められず 0.8～1.0 m の幅で円礫が数段重なった基底部分のみが発見されている（第 2 図）。なお、昭和 8 年の内藤政恒による踏査では高さ約 90 cm の土壇の存在が認められている。基壇とその周辺から瓦が多量に出土していることから、基壇上の建物は瓦葺であったことがわかる。掘立柱建物は 3 棟以上の存在が認められているが、それぞれの建物の正確な規模は不明である。
