所在 地 宮城県仙台市若林区木ノ下

年 代 8 世紀中頃～10 世紀

遺跡の概要

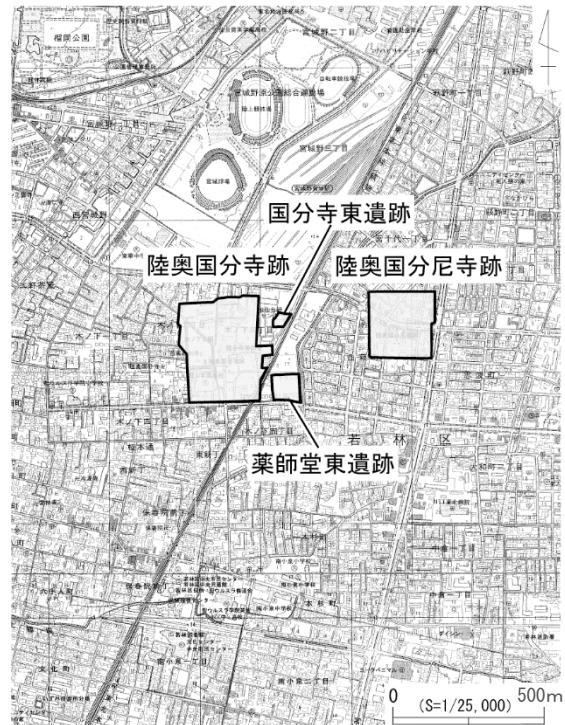
第1図 陸奥国分寺跡の位置

仙台市街地中心部の東半部、広瀬川によって形成された河岸段丘の東端に立地している（第1図）。陸奥国分寺跡の南にある南小泉遺跡では堅穴建物等が多数検出されており、仙台平野における古墳時代中期以降の有力な集落の存在が考えられる。また、陸奥国分寺跡の東側に隣接して国分寺東遺跡と薬師堂東遺跡が位置し、平安時代初め頃（9世紀）の堅穴建物が検出されていることから、陸奥国分寺に関連する集落と考えられる。

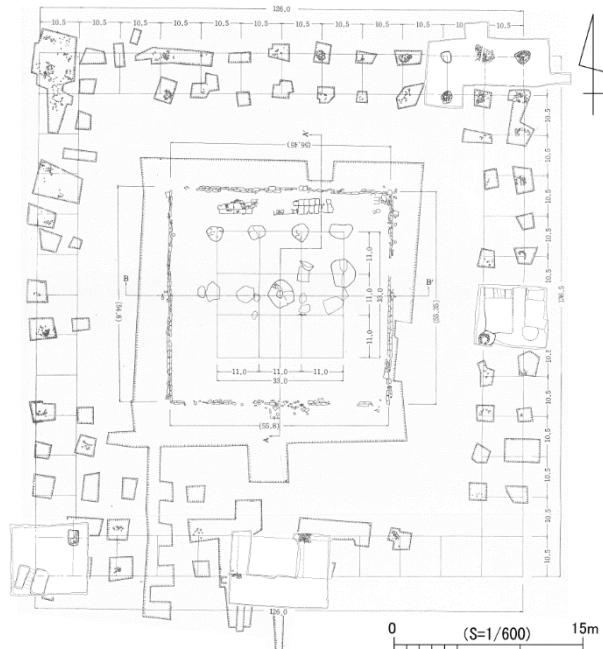
第5図 塔平面図（文献1に加筆・修正）

塔は金堂の東 83.32 m に位置する。基壇は正方形で規模は一辺が約 16.0 m、高さは 1.2 m である(第 5 図)。基壇の周りには凝灰岩切石の側石と地覆石が、基壇の上面の一部には凝灰岩の敷石が確認されている。基壇の中央には心礎と 10 個の礎石が確認されている。塔は承平 4 年(934)の落雷で焼失した記録が残っており、塔北側では相輪の擦管が逆さまに地中に刺さって出土している。塔を囲むように廻廊が確認されている。根石などの検出状況から瓦葺きの単廊であったと考えられる。
