## 第Ⅶ章 結 語

本報告では、平城京左京三条一坊一・二・八坪における発掘調査の成果を詳述した。とくに、一坪は朱雀門前に位置し重要な場所と予想していたが、その場所に平城宮・京造営期の鍛冶工房が設置されていたことがあきらかになった。その後、朱雀門前の広場として整備され奈良時代を通して利用されていたことが判明した。以下、本報告の内容を要約し、最後に今後の課題と本調査地の整備活用の状況についても言及したい。

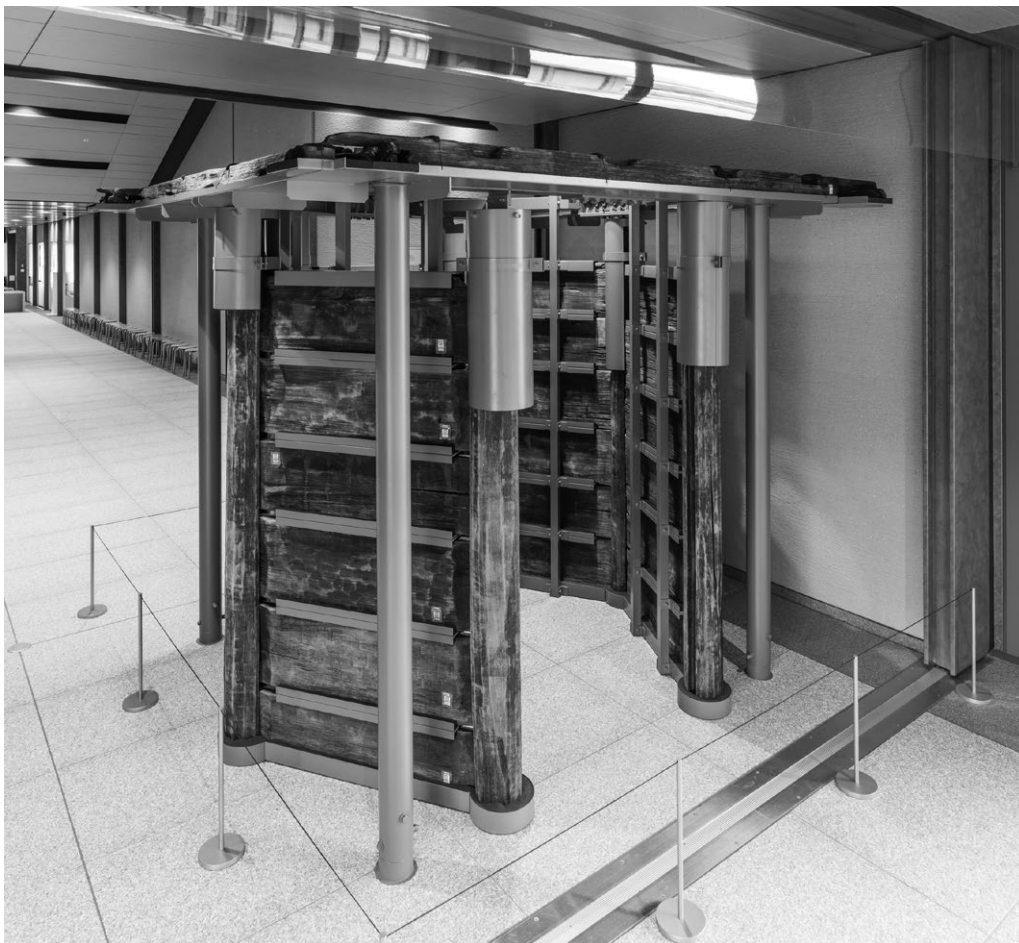
図146 井戸の展示（平城宮いざない館）

一坪の鍛冶工房は廃絶後に整地され、その整地土を掘り込む建物や井戸、坪内道路などが検出されている。平城京内最大ともいえる井戸SE9650は上下2段の井戸枠が残存していた。上段は1辺2.4mの規模で井戸屋形SB9890をともし、下段は平面六角形で、横板7段で構築されていた。坪の中央には、東西方向の坪内道路SF9660が敷設され、南北に側溝をともし、西端は朱雀大路東側溝にかかる橋を渡り朱雀大路へと連結している。井戸SE9650の北と東、三条条間北小路の北には、小規模な掘立柱建物が複数棟みつかっており建て替えがみとめられた。また、広場内には地鎮祭祀にかかわる土坑SK10050も検出された。一坪の東面は、遺構面が削平されており、築地塀の有無は不明だが、北・西・南面に築地塀はなく、一坪は朱雀門や二条大路と一体となり朱雀門前の広場として機能していたと考えられる。

**井戸部材** 井戸SE9650の上段井戸枠土居桁には井戸構築に不要な仕口があり転用材であることを確認した。下段井戸枠横板には炭化部分や井戸部材に不要な釘穴が確認できるものがあり、転用材が混在している可能性を指摘した。

**井戸SE9650の実物展示** 館内の中央通路に保存処理を施した井戸枠の部材を組み上げて展示している。展示の位置は井戸の検出箇所にあわせた（図146）。
