# 令和3年度の史跡等の整備について

## PROJECTS CONCERNING THE PRESERVATION AND UTILIZATION OF DESIGNATED MONUMENTS AND SITES IN FY2021

中井 将胤・小野 友記子・岩井 浩介・玉川 元氣（文化庁文化資源活用課）  
 NAKAI MASATSUGU/ONO YUKIKO/IWAI KOUSUKE/TAMAGAWA MOTOKI  
 (AGENCY FOR CULTURAL AFFAIRS)

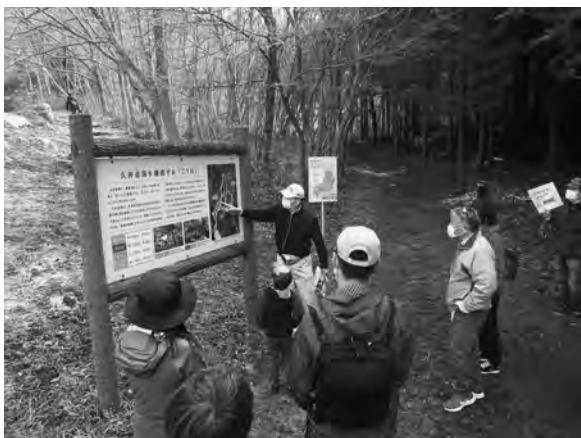
図1 久井・矢野の岩海 説明板を活用したガイド

三原市では、平成30年度から令和3年度に、久井の岩海の価値や魅力をより多くの市民が享受できるよう、指定地内に丸太階段、説明板等を整備した。導入の説明板で提示された岩海に関する複数の設問に対応する解説板を、指定地内に計画的に配置し、これらを読み

進むことにより、岩海について来訪者の理解が深まる  
ような工夫がなされている。

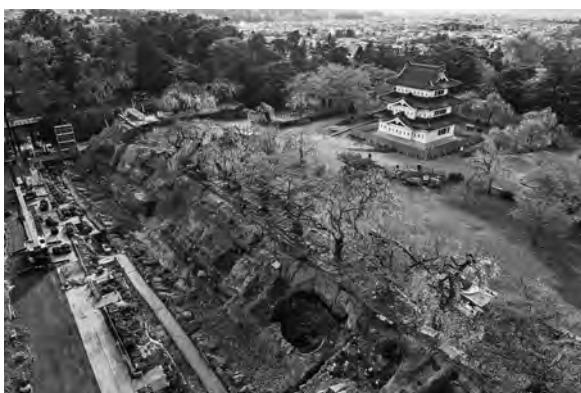
図2 津軽氏城跡弘前城跡 石垣の積み直し

本丸石垣の孕みが進んだため、平成24年より石垣修理事業が本格化している。令和3年度は、本丸東面北側石垣の修理を行い、石垣の積み直し作業を実施した。

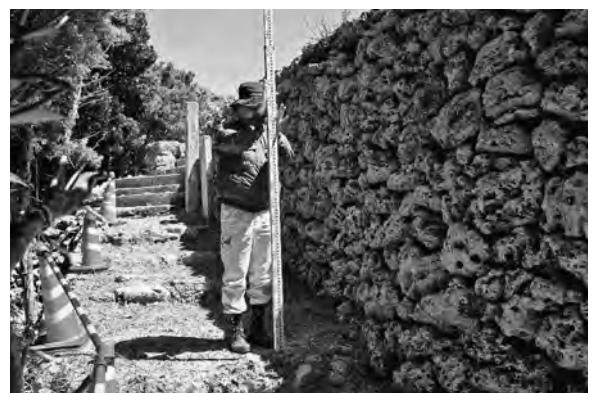
図3 先島諸島火番盛（小城盛） 石垣の測量状況

竹富町では、竹富島所在の火番盛（小城盛）について、レーザー測量により現状を記録するとともに、修理を行う際の基礎資料となる石積み様相及び石積みの動きを確認するための定点観測を実施した。

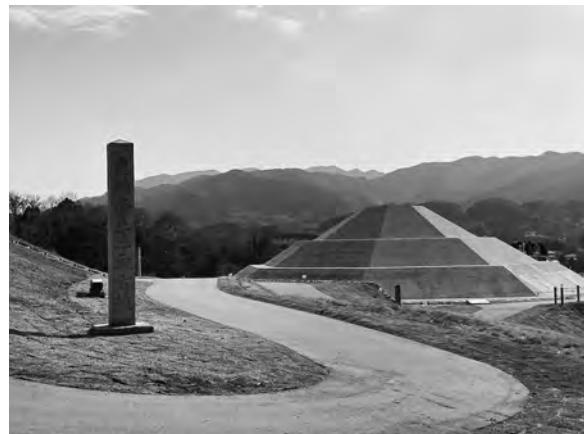
図5 牽牛子塚古墳 石室覆屋の整備

ら令和2年度に整備工事を実施し、遺構の保護を目的として、発掘調査成果に基づく当時の墳丘形状を模した覆屋を設置した。覆屋内では、VR等の映像を用いて、被葬者が活躍した時代や築造の歴史的背景について来訪者の理解が進むような展示を行っている。

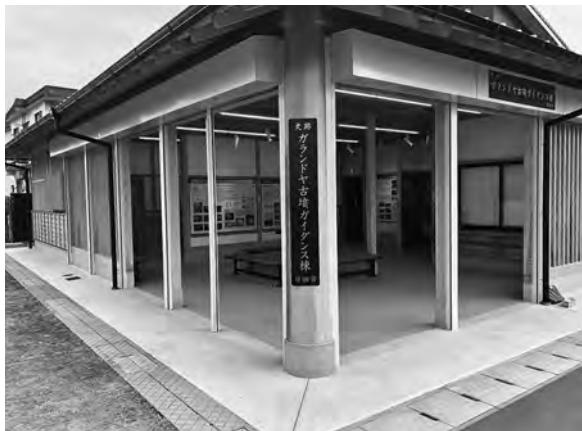
図4 ガランドヤ古墳 ガイダンス施設  
(提供: 日田市教育委員会文化財保護課)

日田市では市民の歴史学習と公園としての活用を推進する施設として令和2・3年度にガイダンス棟の建築・展示工事を実施した。ガイダンス棟展示室には展示パネル、展示模型、解説動画、石室VR、多言語等WiFiコンテンツが整備され、地域の貴重な歴史的資産として史跡を後世に保存・継承するとともに、来訪者がその価値について理解を深めることができるようしている。

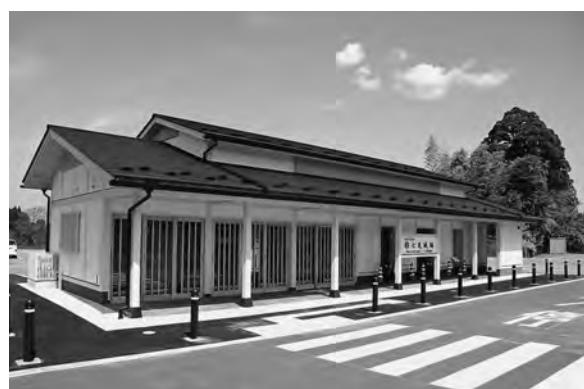
図6 七尾城跡 便益施設の整備

七尾市では来訪者の利便性向上のため、前年度に山麓の史跡指定地の近接地（七尾城登山口）に整備した駐車場に、休憩・案内・トイレ等の機能を備えた便益施設を整備した。施設は木造平屋建てで、トイレは男子用、女子用、多目的トイレを設置、併せて史跡の案内パネルを展示した休憩スペースとボランティアガイ

ド待機室を備えている。

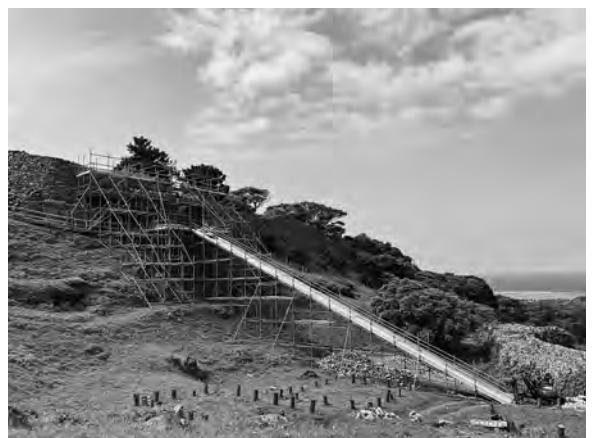
図7 今帰仁城跡附シイナ城跡 主郭石垣の復旧工事

平成30年の台風7号で主郭城壁の石垣が崩落するなどの被害を受けた。令和3年度には主郭東側城壁石垣について、石垣石材を積み直す修理工事を実施した。
