## 令和2年度の史跡等の整備について

### PROJECTS CONCERNING THE PRESERVATION AND UTILIZATION OF DESIGNATED MONUMENTS AND SITES IN FY2020

市原 富士夫・中井 将胤・岩井 浩介・栗原 悠（文化庁文化資源活用課）

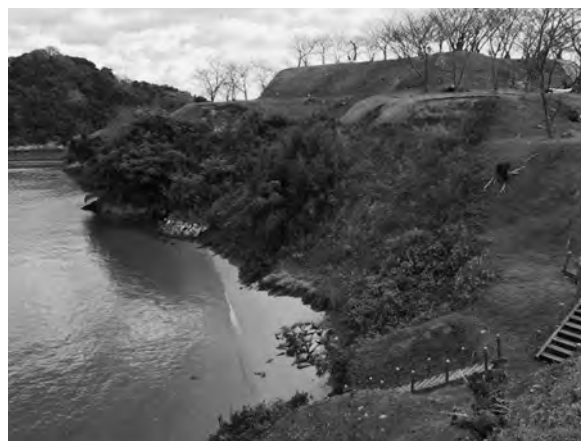
能島城跡（愛媛県今治市）は、瀬戸内海のほぼ中央、伯方島と大島との間の宮窪瀬戸に位置する、能島村上氏の本拠となった城跡である。小島全体を城郭とした特殊な構造の城跡であり、岩礁ピットや建物跡等の遺構の保存状態も良好である。

図1 能島城跡の本丸と船だまり

整備基本計画の策定にあたっては「史跡能島城跡調査・整備検討委員会」において審議が行われた。計画では、城跡とともに隣接海域、眺望地点等を計画対象範囲とし、法面や岩礁の保全等の具体的方法や、計画的な事業実施等を示している。

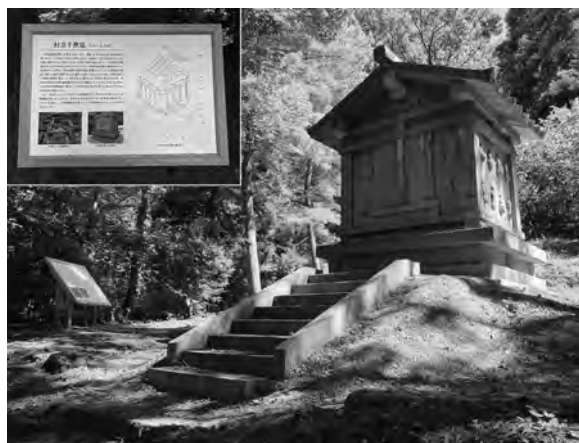
金沢市では、平成22年度から石造物の保存修理や樹木・参道の整備等、継続的に保存整備事業を実施してきている。令和2年度には、前年度に復元を完了した千代墓石廟について解説した説明板を設置した。説明板は石廟の歴史的背景や調査成果の図面を用いた内容となっており、史跡の保存と継承に関する取り組みを伝え、来訪者の理解を深める役割を果たしている。

図2 千代墓石廟と説明板

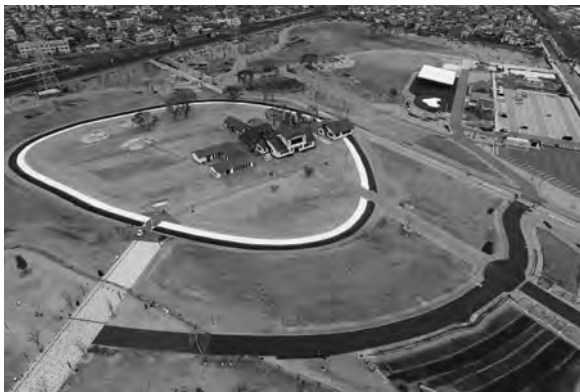
安満遺跡（大阪府高槻市）は、総面積72万㎡にも及ぶ広大な弥生時代の集落遺跡である。当該期の集落を構成する、居住域、水田・用水路からなる生産域、方形周溝墓を中心とした墓域が残る貴重な遺跡である。平成27年度策定の「安満遺跡整備基本設計」に基づき、平成30年度から整備工事を進めており、最終年度とな

図3 整備事業の終了した安満遺跡

令和2年度は、旧京都大学農場施設の一部をガイダンス施設として改修、遺物レプリカのハンズオン展示、映像展示等を行うことで、来訪者の理解を深める工夫を行っている。

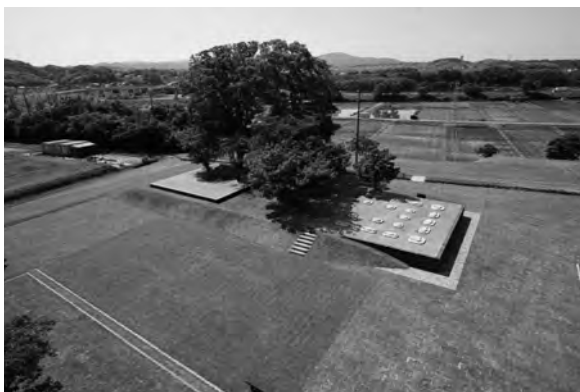
木津川市では、平成14年度策定の「史跡高麗寺跡保存活用計画」に基づき、平成17年度より整備事業を行っている。令和2年度は、前年度に引き続き金堂跡基壇面の真砂土舗装を実施したほか、講堂跡や塔跡に芝生を整備し、伽藍全体の遺構表示が完成した。

図4 高麗寺跡金堂と塔跡の整備状況

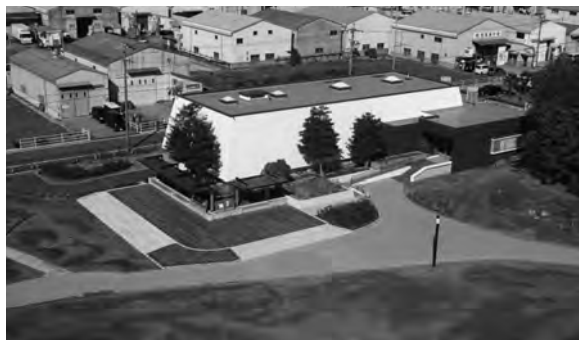
昭和50年の開館以降、進展した調査研究成果を踏まえ、令和2年度までの計画で再整備事業を行った。ガイダンス施設では、既存の隣接する朝日遺跡との一体的な展示内容を、貝殻山貝塚の紹介に重点を置いたものへ改修したほか、復元竪穴建物の内部空間の説明や、体験学習・ワークショップの成果も紹介した展示とした。また、史跡内に設置されていた屋外トイレや外灯等の構造物を撤去したほか、劣化の進んでいた復元竪穴住居を改修するとともに、新たに貝層断面や環濠の復元を行うなど、来訪者が楽しみながら史跡を理解できる整備を実施した。

図5 貝殻山貝塚の再整備状況

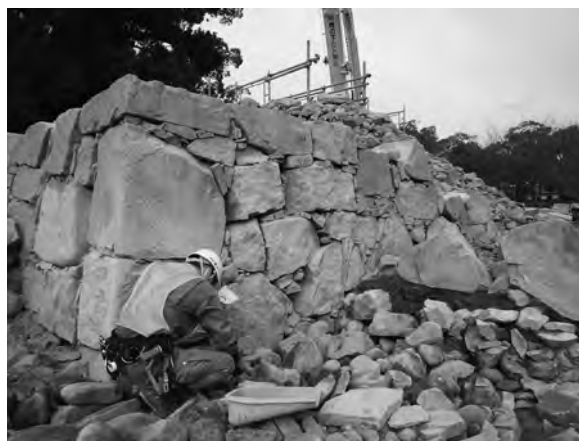
災害緊急対応では、立ち入り禁止措置が難しい危険石垣に対する落石防止ネット・大型土嚢等の対策が行われた。文化財保全措置では、崩壊石垣石材の回収・保全とともに、崩壊の進行防止に係る対策を実施した。

図6 熊本城跡飯田丸石垣復旧に伴う発掘調査

令和2年度の主な事業としては、天守台及び飯田丸五階櫓下の石垣復旧工事、石垣復旧に係る設計業務、上記工事等に関連する測量・発掘調査等が行われている。また、翌年度の天守閣一般公開に向けた工事も最終段階となった。

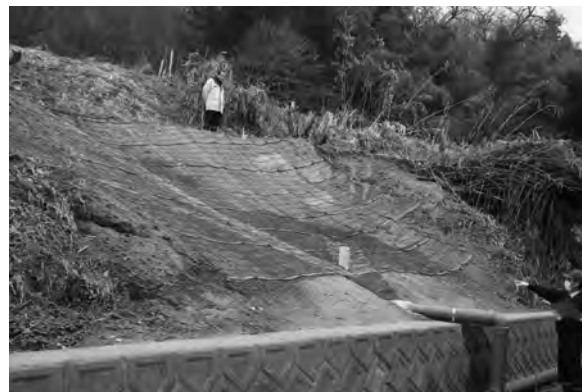
左沢楯山城跡（山形県大江町）は、豪雨の影響により、史跡推定地内7か所において土砂崩落が発生した。これを受け大江町では、崩落した法面の保護工・排水工等の復旧工事を実施した。

図7 左沢楯山城跡での法面復旧状況
