## 4 出土遺物

### (1) 瓦磚類

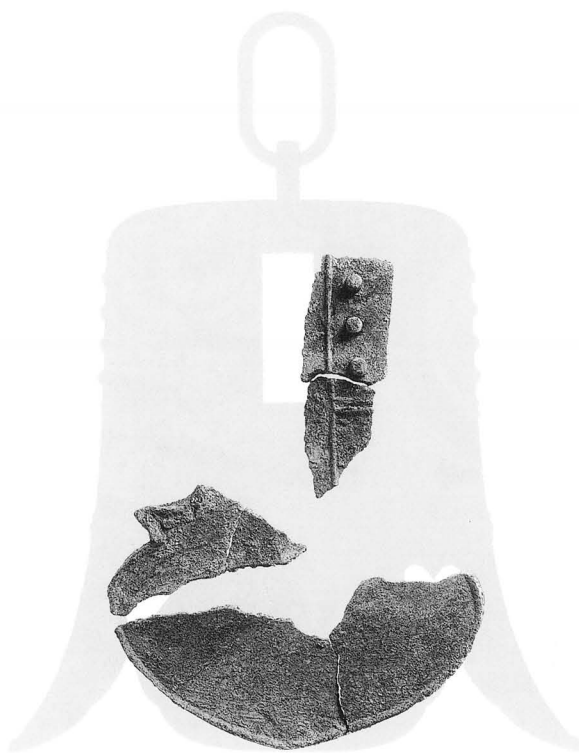
第20図 風鐸片(1:5、背景は東金堂風鐸)

風鐸は、中金堂前面にある石敷きSX7550上層の遺物包含層から破碎した状態で出土した。小片も含めて18点になる。全体の形状は不明であるが、乳の間とそれを区画する突線のありかたから、鐸身の一部と推定される(第20図)。厚さ4.0mm~5.5mm。鐸身は、幅3mm、高さ2mmの突線による1条の縦線と2条の横線により袈裟襷を構成する。区画された乳の間には縦3段以上の乳が配置される。乳は径8.5mm、高さ8mmの円筒形。裾部は、花卉状に大きく外反して広がるものと思われ、花卉の1単位は幅25cm前後になる。裾端部は「く」の字に外方に屈折し、厚さ4mmほどの縁をつくる。

興福寺所用の風鐸としては、1955年の食堂発掘調査の際に、食堂西北隅の包含層中より笠形部分の破片が出土している(『興福寺食堂発掘調査報告』1959)。東金堂では、1937年の修理工事の時点で4隅の風鐸の半数の遺存が報告されているが(『興福寺東金堂修理工事報告書』1940)、本例は大きさ・形態からこの風鐸とちかいものであったと推定される。また、出土位置からみて中金堂東南隅に懸けられていた可能性がある。

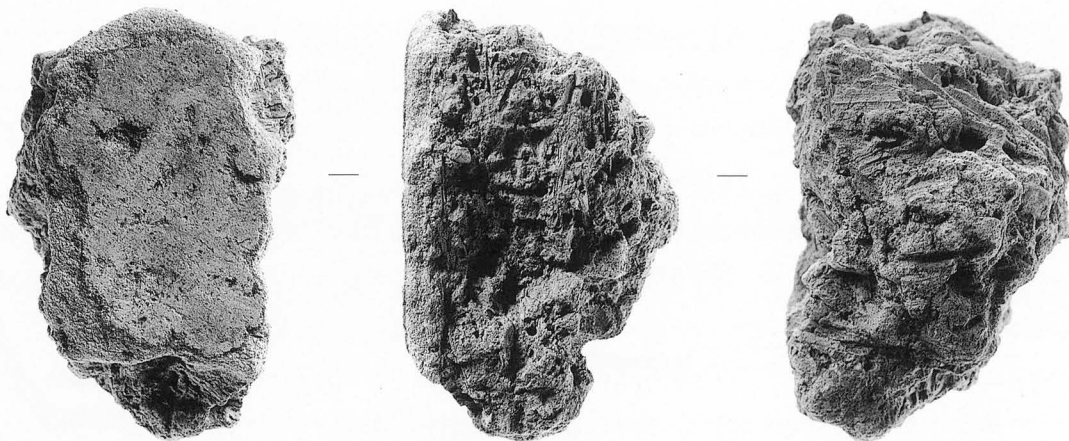
第23図 火熱を受けた壁土片（約2：3）

また、中金堂院の罹災を示す遺物として、火熱を受けて硬化した壁土片が11点出土している。第23図は、長さ8.5cm、幅5.5cm、厚さ5.2cmの小塊で、1面が平坦になっており、本来の壁面の様子をうかがうことができる。平坦面は、厚さ5mmの均質な乳白色の土層により形成され、上塗と考えられる。以下の層は小礫を含むなど土自体が粗俵で、混和された刳材の痕跡が多数認められる。下塗あるいは中塗に相当しよう。被熱のため全体に橙褐色を呈し、黒色化した部分もある。北面回廊の北側柱筋上にある土坑SK7526から出土した。
