# 新薬師寺に所在する実忠和尚 御歯塔の造立年代について

新薬師寺には奈良時代に多くの功績を挙げた僧侶、実忠和尚の歯塔が所在する。この石塔は過去に修復された痕跡があり、造立当初の形は残っていないが、石材や様式など一部、古代石塔の特徴が見られたため、造立年代を推定するため学際的アプローチによる調査を行なった。その結果、文化13年、明治31年に修復されたことが明らかとなり、平安時代に造立された可能性も示唆することができた。

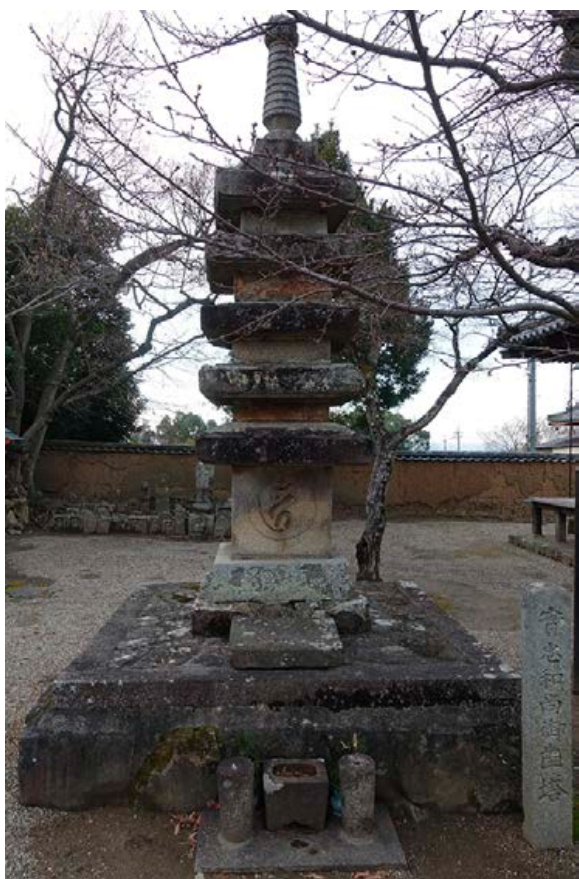
図1 実忠和尚御歯塔(東面)

華嚴宗新薬師寺(奈良市)に所在する実忠和尚御歯塔は奈良時代に多くの功績を挙げた僧侶、実忠の歯塔として伝えられている層塔である(図1)。新薬師寺は奈良時代に光明皇后が聖武天皇の病氣平癒を願い建てられた官立寺院

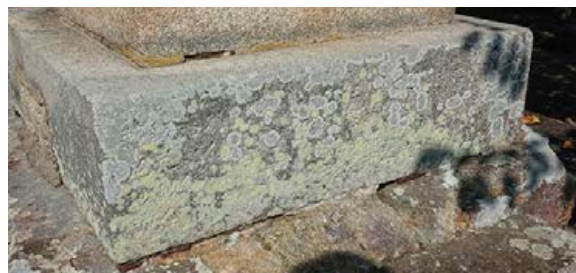
図2 基礎部材に刻まれた銘文(東面)

実忠和尚御歯塔は五重石塔で一層軸に金剛界四佛が刻まれており、基礎の東面と西面、一層笠の南面軒裏に銘文が刻まれている(図2)。石材は凝灰岩と花崗岩で構成されており、至る所にモルタルが充填されていたり、部材間を鋸とモルタルで接合していたりと過去に修復した痕

基礎部材に刻まれている銘文の三次元データから判読した結果、修復年代やその経緯について記されていることが明らかとなった(図11)。まず、東面では「新薬師寺 □□□塔 一基傳云」と判読できなかった前後の文章から新薬師寺で何らかの塔が一基伝えられてきたということがわかる。

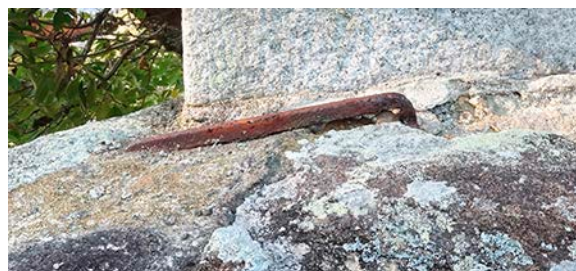
図3 鋸とモルタルによる部材の接合

跡が見られる(図3)、『新版 古寺巡礼 奈良 新薬師寺』で石川(2011)が実忠和尚御歯塔は過去に倒壊して造立当初の部材が下二段であり、塔身部分に慶長10年(1605)の銘文が刻まれていると述べている。

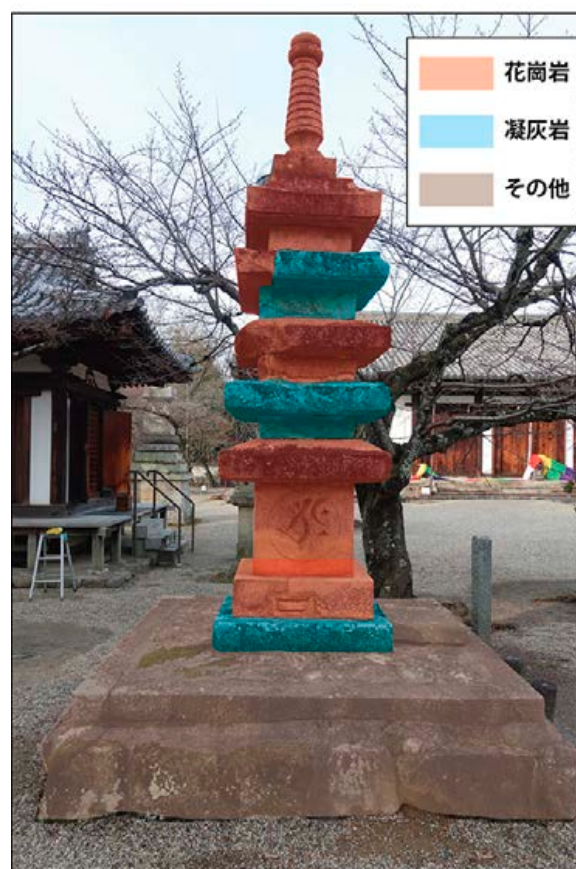
図4 各部材ごとの石材の分類(南面)

まず、石塔の様式について述べる前に部材ごとの石材について整理しておく(図4)。冒頭でも述べたように、この石塔は花崗岩と凝灰岩の部材で構成されている。図4のその他は自然石をセメントで固めている状態であった。四層笠は鋸とモルタルで凝灰岩と花崗岩の部材を接合している。

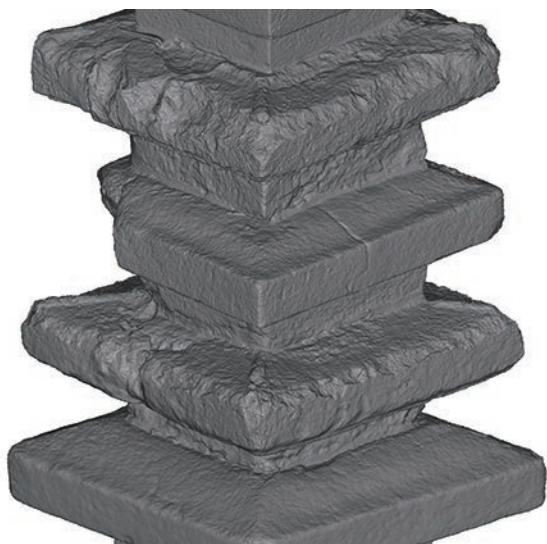
図6 笠部材の形状の違い (オルソ画像)

違いが見られることである(図6)。凝灰岩製の部材は軒反がゆるく真反をなしており、隅棟と軒下は一重の垂木が表現されている。古代石塔は木造塔を模している傾向にあり、軒反がゆるく真反をなしていたり、隅棟が表現されていたりする事から、この石塔も比較的、時代が古いものであると考えられる。しかし、笠の断面を見ると龍福寺石塔や塔の森十三重石塔のように笠の軒下が内側に食い込んでいない事から奈良時代にまで遡らないと考えられる(図7-8)。

一方、花崗岩製の部材は軒下が一重の垂木が見られるものの、軒反がほとんど水平で隅棟は見られなかった。この軒反が水平になっているのは比較的新しく南北朝以降に造立された層塔の特徴である(狭川・藤澤 2017)。

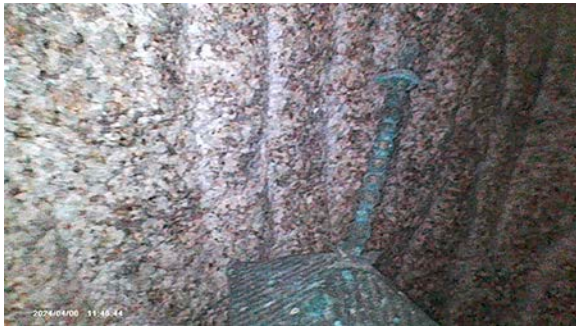
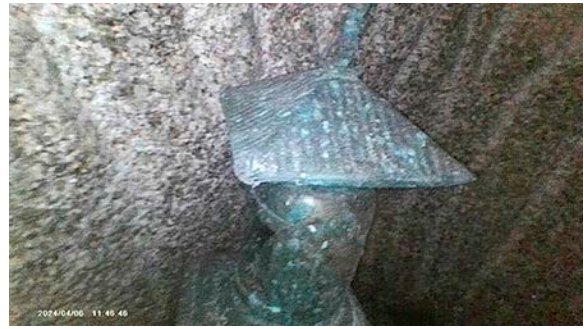
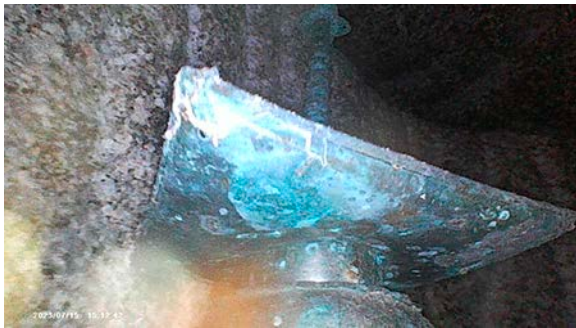
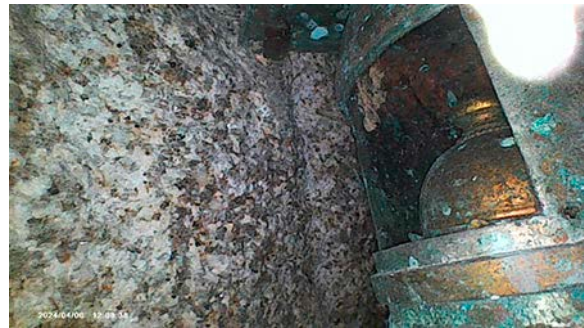
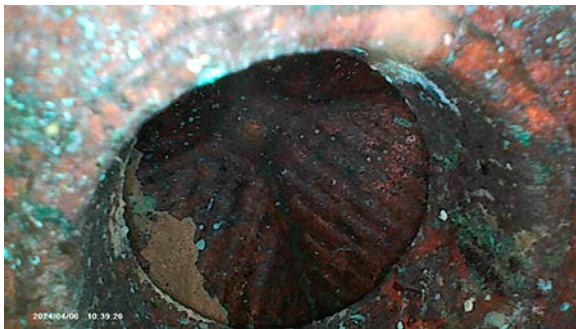
石塔内部に安置されている宝塔の写真を図 12 から図 16 に示す。宝塔の内部には恐らく

金銅製の舍利容器と思われるものが見られ、笠部分は空洞となっている。舍利容器が宝塔型や層塔型になるのは平安時代からと言われている(奈良国立博物館 1983)。ただ、相輪部に関しては造りが非常に簡素であり類例が見られない。この宝塔の下には壺があり、その周りには文字の書かれた木板が確認された(図 17)。木板には釈尼という法名が書かれたものも存在した(図 18)。これ以外にも多くの木板が内部に置かれていたが内視鏡では文字を観察することができなかった。また、宝塔の隣には直方体の木製品が置かれ、その中は虫に食い破られたのか窪みが確認された(図 19)。
