# 旧大森代官所表門・門長屋を撮影した新出の古写真について

倉恒 康一

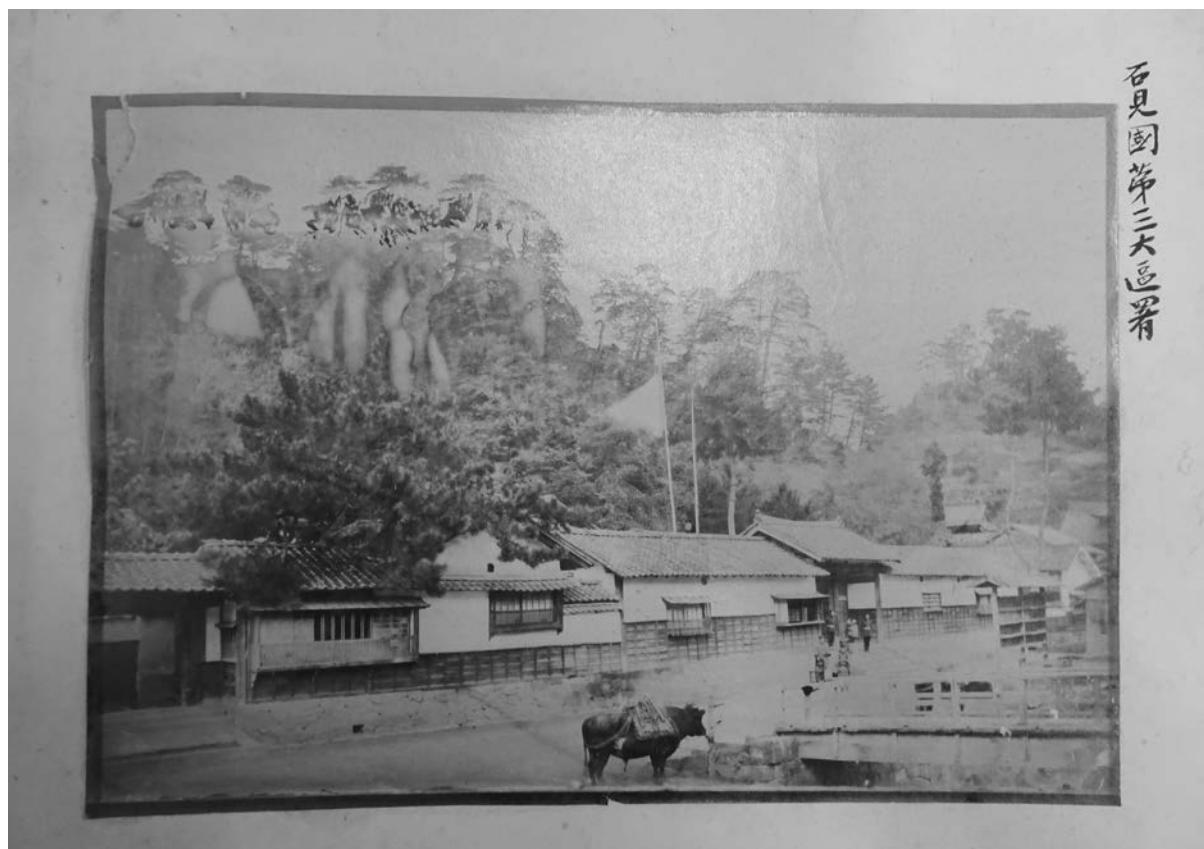
れた写真から成るが、本稿で紹介したいのはその中の1枚で、右上隅に「石見国第三大区署」とのキャプション（墨書）付きの古写真【資料1】である。法量は縦17.0センチメートル、横24.0センチメートルで、水損によるものか向かって左側に写る山の部分が滲んでいる。

門を備えた瓦葺き・漆喰の壁の建物が石垣の上を画面左右に伸びる。門は二つあり、中央からやや右側の階段を伴う門が目立つが、向かって左端にもある。門をくぐった奥には山がある以外には殆ど不明だが、旗竿から向かって左側に、木の枝に隠れながらわずかだが切妻造の屋根が見える。向かって右の下部には木橋が架かっており、建物に並行して川が流れているのだろう。この橋の欄干に牛が紐で繋がれている。橋の右側、門の正面には掲示板のような構造物が見え、さらにその右には見切れているが家屋が写っている。

【資料1】新出の旧大森代官所表門・門長屋の古写真（島根県立古代出雲歴史博物館所蔵）

このように一連の事実とキャプションの記述が符合する。従って、本古写真は明治7年4月に第三大区役所が設置されてから、大区・小区制が廃止される同11年7月までに撮影された可能性がある。

は不明だが切妻造の建物が一棟確認できる。その左隣には道路を通行する者を上から監視するかのように出窓が設けられており、それに続いて左端には門が見える。後二者は「御物見」と「西御門」に相当すると推定でき、「大森陣屋龜絵図」に示される建物と本写真で確認できる建物の配列と一致する。とすれば、本写真は代官所の主要建物が解体された明治12年以前に撮影されたのではなかろうか。

まず気付くのが、道路面が現在よりも相当低いことである。写真では石垣の上に表門と門長屋の建物があり、表門から道路面まで降りる階段が設置されているが、現在は道路面と表門は同一地平面であり石垣も階段も存在しない（埋められていると思われる<sup>16</sup>）。写真では表門付近に椅子を持つ人物の肩の背後まで石垣が積んであるように見えるので、高さ1メートル以上の石垣が存在したのだろう。

南北の門長屋の出窓が復元工事を経た現状と異なっている。ただし、本写真の形状も建設当初のものとは断言できず、建築分野との専門家の見解が待たれる。

先述したとおり、南門長屋から向かって左側に「大森陣屋龜絵図」の「御物見」「西御門」に相当すると思われる建物が確認できた。とすれば南門長屋と「御物見」の間に見える建物は「大森陣屋龜絵図」に「無名異製法場」とある建物に当たる可能性が高い。近世の石見銀山の特産品の一つ「無名異」の製造工房の可能性が高い建物が写っている点は貴重な発見だろう。

写真中央、門長屋の屋根越しわずかに切妻造の屋根が確認できる。本写真が明治7年から同11年の間に撮影されたのであれば、これは解体前の代官所母屋の屋根の一部の可能性がある。

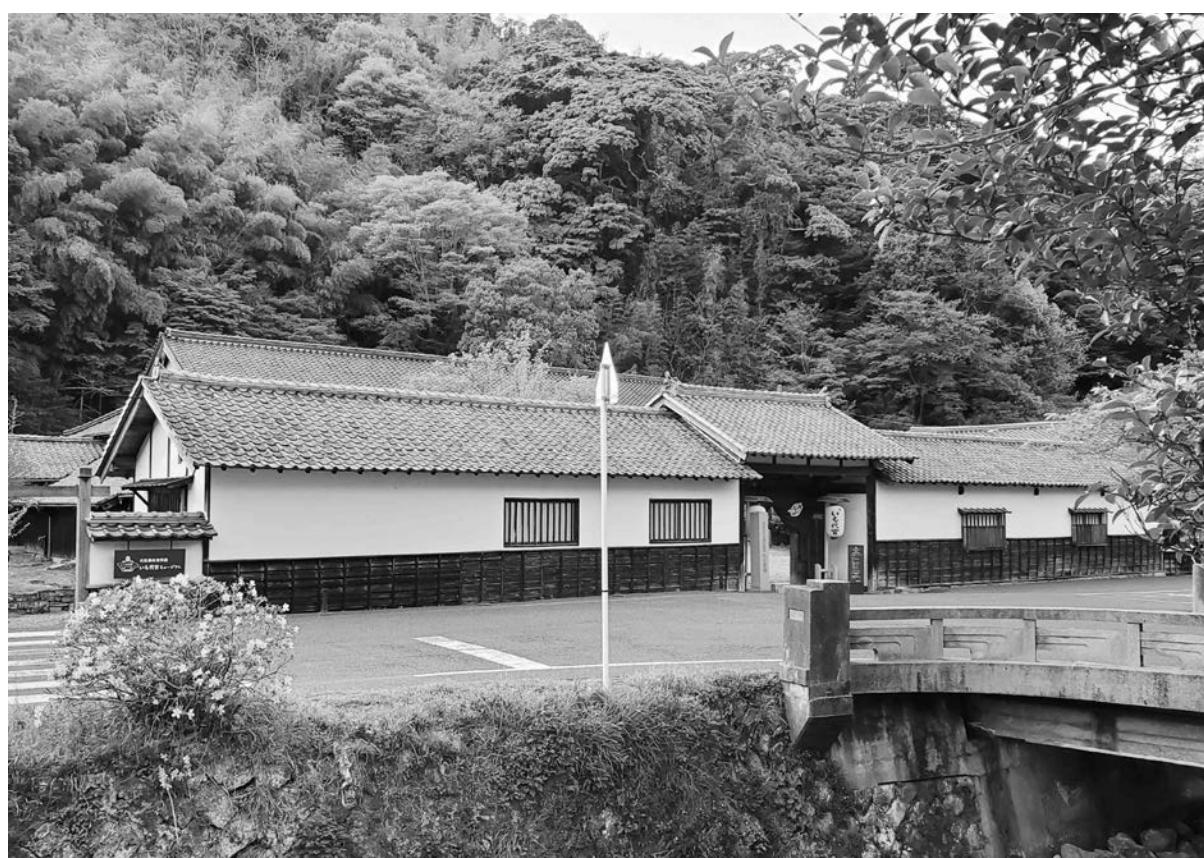
【資料2】旧大森代官所表門・門長屋の現況（筆者撮影）

一見して旧大森代官所の表門・門長屋を銀山川の対岸から眺めた景観と酷似しているのが明らかである（参考までに現在の写真を【資料2】として掲げる）。ではいつの時点の写真なのであろうか。この問題を解く重要な鍵が「石見国第三大区署」というキャプションである。「大区」とは明治11年（1878）

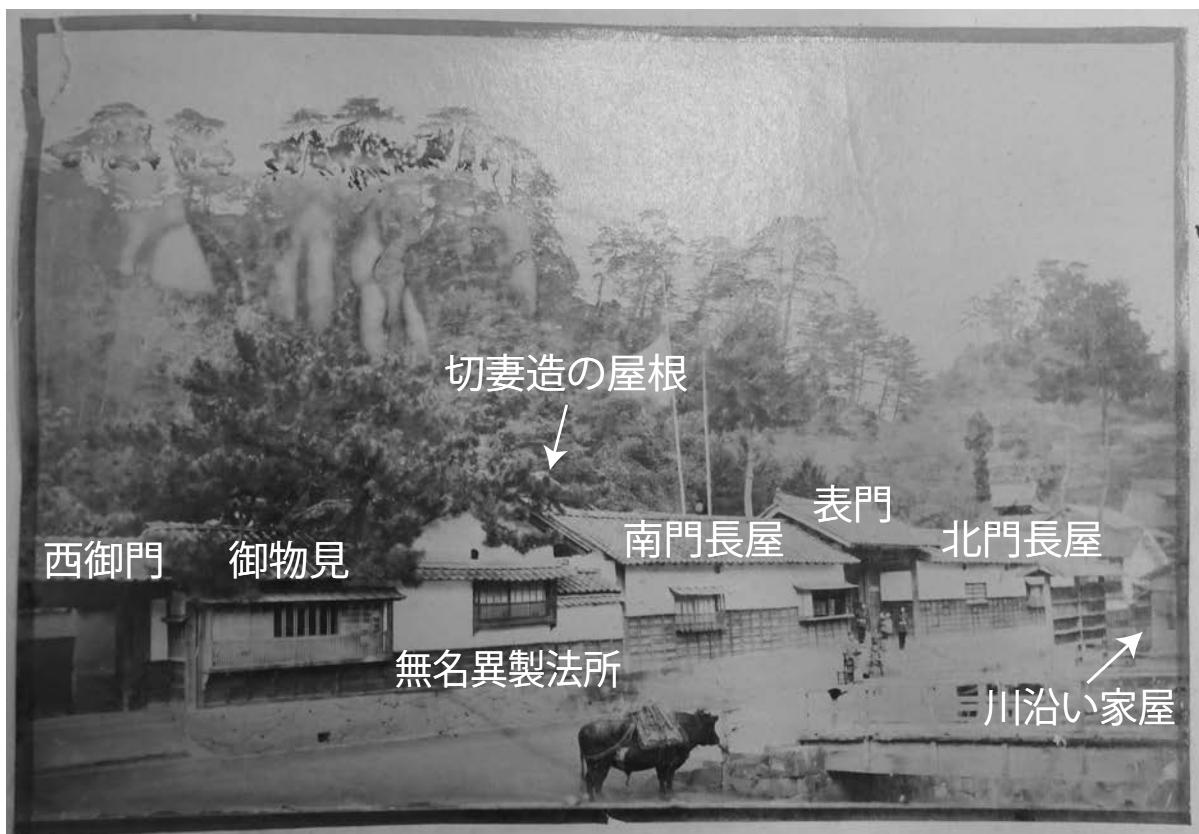
【資料3】新出の旧大森代官所表門・門長屋の古写真（建物名など加筆）

ただし、第三大区役所が廃止された後の撮影であつたにもかかわらず、キャプションに過去の組織名を使用した可能性も全くは否定できないので、統いては被写体から撮影年次を考察したい。なお本稿で注目する建物を注記加筆した写真を【資料3】として文末に掲げるので、参考にされたい。

次に画面中央（牛の背の上方）から向かって左側、南門長屋に続く三つの建物に注目したい。

現在は大正時代に増設された南門長屋の物置や中村ブレイスの敷地となっているこの区域には、「大森陣屋龜絵図」によれば南門長屋から「無名異製法場」「御物見」「西御門」が続いている。改めて写真を確認すると、南門長屋から向かって左隣には用途
