# 名古屋城の近世資料にみる測量の精度について

—『金城温古録』と「御本丸御深井丸図」を題材に—

酒井 将史

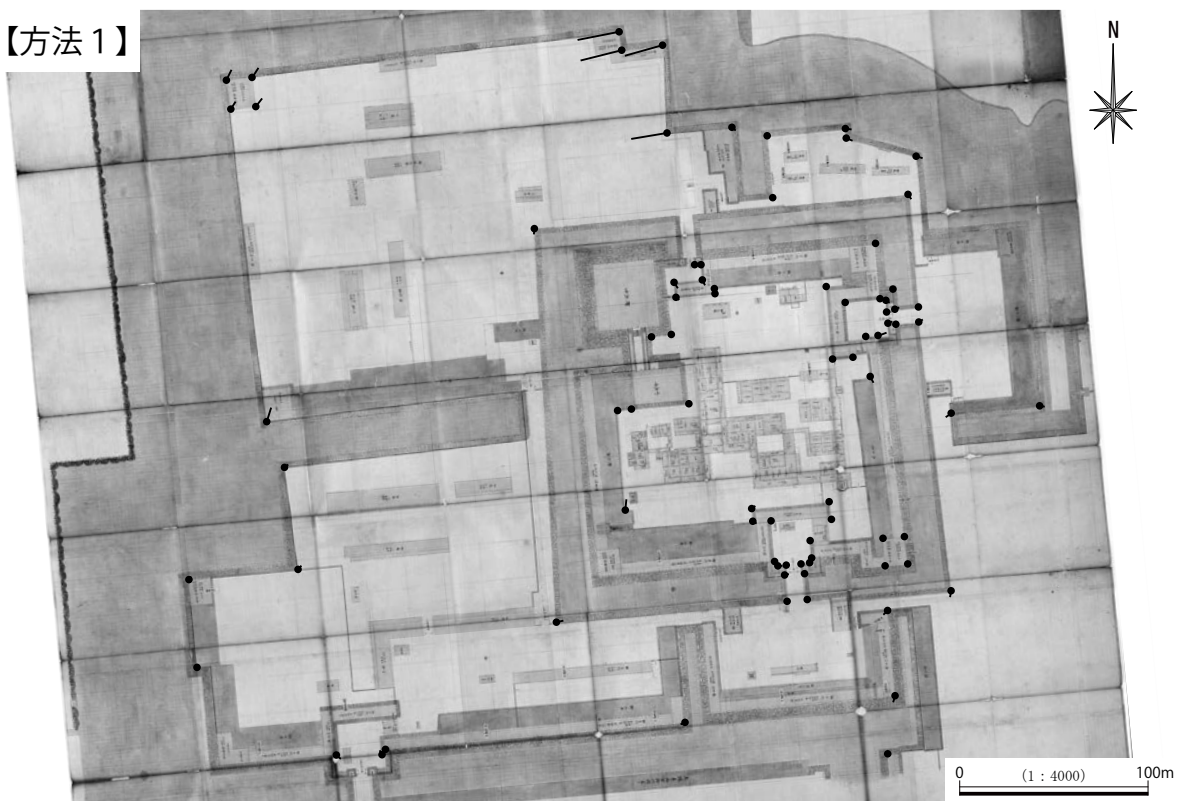
図8 「御本丸御深井丸図」のコントロールポイントの設定位置と誤差

定することが可能な箇所 82 点に CP を設定し、相似変換を行った（図 8 上）。その際の誤差の平均は、5.32 m である【方法 1】。

ところで、CP は絵図全体に分散させることが望ましいが、上記方法で設定した CP は、特定のエリアに集中する箇所があるため、絵図全体の誤差を正しく表現できていない可能性がある。そこで、外堀・内堀に面した石垣上端の屈曲部 74 点を CP として設定した（図 8 下）。石垣の中には、近世～現代までに積み直され、絵図作成時の位置からずれている箇所も存在するが、そうした地点も含めて均等に配置することを重視し、設定したものである。その結果、誤差の平均は、5.82 m であった【方法 2】。
