発掘調査の概要

興福寺中金堂院回廊東南の調査（平城第347次）

藤原宮朝堂院の調査（飛鳥藤原第120次）

藤原京右京八条一坊の調査（飛鳥藤原第123次）

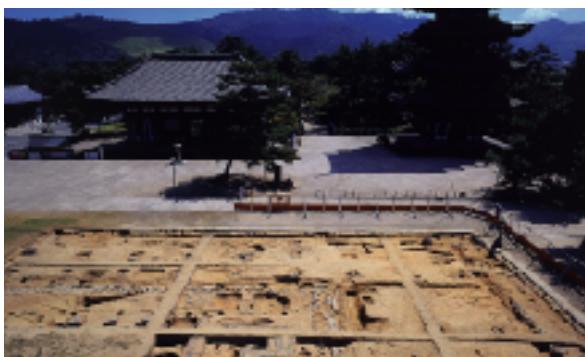
調査区全景（西から）

興福寺の主要伽藍を対象とした復元整備計画にもとづき、これまで中金堂院の中門（1998年度）、回廊東北部・中金堂前庭部（1999年度）、中金堂（2000・2001年度）の発掘調査をおこなってきました。今回は回廊東南部を発掘しています。調査面積は981m²、2002年7月1日から調査を開始しました。この調査により回廊の全容が明らかになりました。

東面回廊は全長約65m、中門を含む南面回廊の全長は約84mあります。今回の調査で検出したのは東面回廊南半の桁行8間分、南面回廊東半の桁行6間分です。梁行は東面、南面回廊とも2間で回廊基壇の幅は10.74mです。柱の礎石はほとんど残っていませんでしたが、礎石の抜取穴によって柱の位置を確認できました。回廊は連子窓が中央に通り、その両側に吹き放しの廊下がある複廊の構造であったことがわかります。

東面回廊西側と南面回廊北側では基壇側面を飾る外装と雨落溝を検出しました。凝灰岩製の地覆石とその上にのせる羽目石の下端部が残っており、全体は壇正積基壇であったと考えます。雨落溝は川原石を2列に並べて底石とし、側石を立てています。溝の内庭側には川原石を敷き詰めた幅90cmの石敷がありました。

今回の調査区で東面回廊の最も北の柱間にあたるところに、内庭側に下りる階段の痕跡を検出しました。階段北側の地覆石があり、雨落溝は階段の出にそって西に張り出しています。この階段の存在によ

ってここに門が開くことを推定できました。階段の幅は約4.1m（奈良時代の尺で14尺）、門の柱間も14尺であったことがわかります。

門は東面回廊の中央より一間南に位置し、これを境に北と南では、桁行の柱間寸法が異なっています。これは最初に門の位置を決めて、門を基準に回廊を北と南に分けて、必要な間数で割り振るという設計順序の結果であろうと考えます。さらに門の中心線を東西に伸ばすと東金堂と西金堂の中心と一致します。東西の金堂は中金堂院より遅れて造営されていますから、この両金堂は門から延びる軸線を基準に設計されたことがわかります。つまり門の位置は回廊を設計する基準であるとともに、周辺の伽藍を設計する際にも基準となっていたと考えられます。

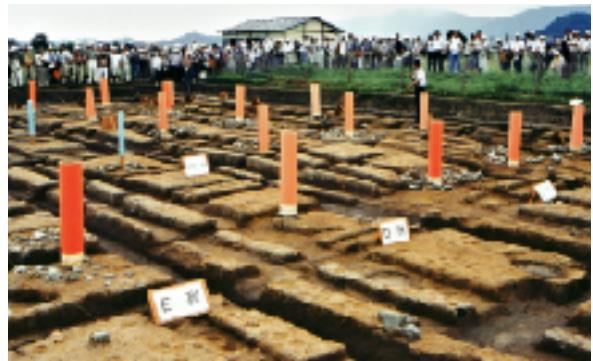
現地説明会のようす（紙筒を立てて柱位置を表示）
した。調査部一同、心より感謝しております。
(飛鳥藤原宮跡発掘調査部 市 大樹)

しかし、やはり発掘はやってみるものです。古文化研究所は発掘成果にもとづいて、東第二堂を桁行15間、梁行4間に復元していました。ところが、今回改めて全面的な発掘をしたところ、実は梁行5間であったことが判明しました。東第二堂は、孫庇が朝庭部分に張り出すという、これまでに例のない特異な構造をもっていたのです。

また東第二堂は基壇をもつ瓦葺き礎石建ちの建物でありながら、床を貼っていた可能性も、今回の調査で新たに浮上してきました。

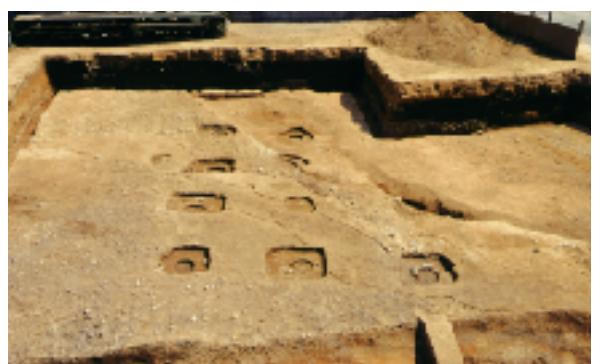
藤原京の掘立柱建物（北から）

調査地の西3分の1は飛鳥川の氾濫により大きく削平を受けていましたが、調査地の中央付近で倉庫と思われる2間×3間で縦柱の掘立柱建物を検出しました。この建物は過去の調査でみつかった周辺の建物と位置を揃えており、貴族の邸宅の一部とみなされます。これにより、坪内の計画的な建物配置がより鮮明になりました。
