## 発掘調査の概要

### 平城宮東朝集殿の調査(平城第394次)

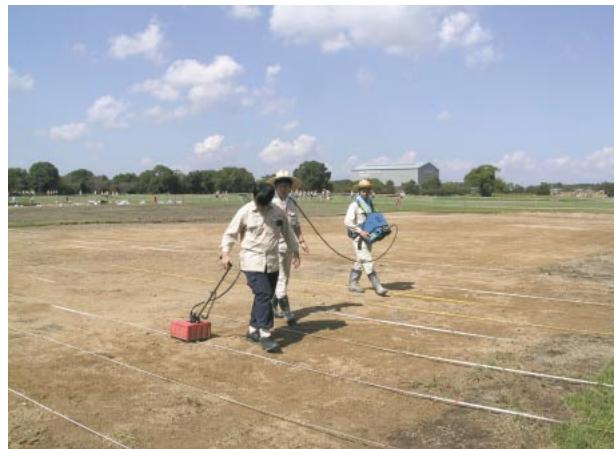
事前の地中探査風景

今調査の目的は、東朝集殿下層建物の有無を確認することにあります。調査は10月3日から開始し、現在も継続中です。10月中旬に、埋戻土の上面から地中レーダーによる探査をおこないました。朝集殿基壇の範囲を再度確認したほか、基壇周囲に広がる溝を新たに検出しました。

今後は地中探査を再度おこない、下層建物の有無を確認するための断面調査をおこなう予定です。

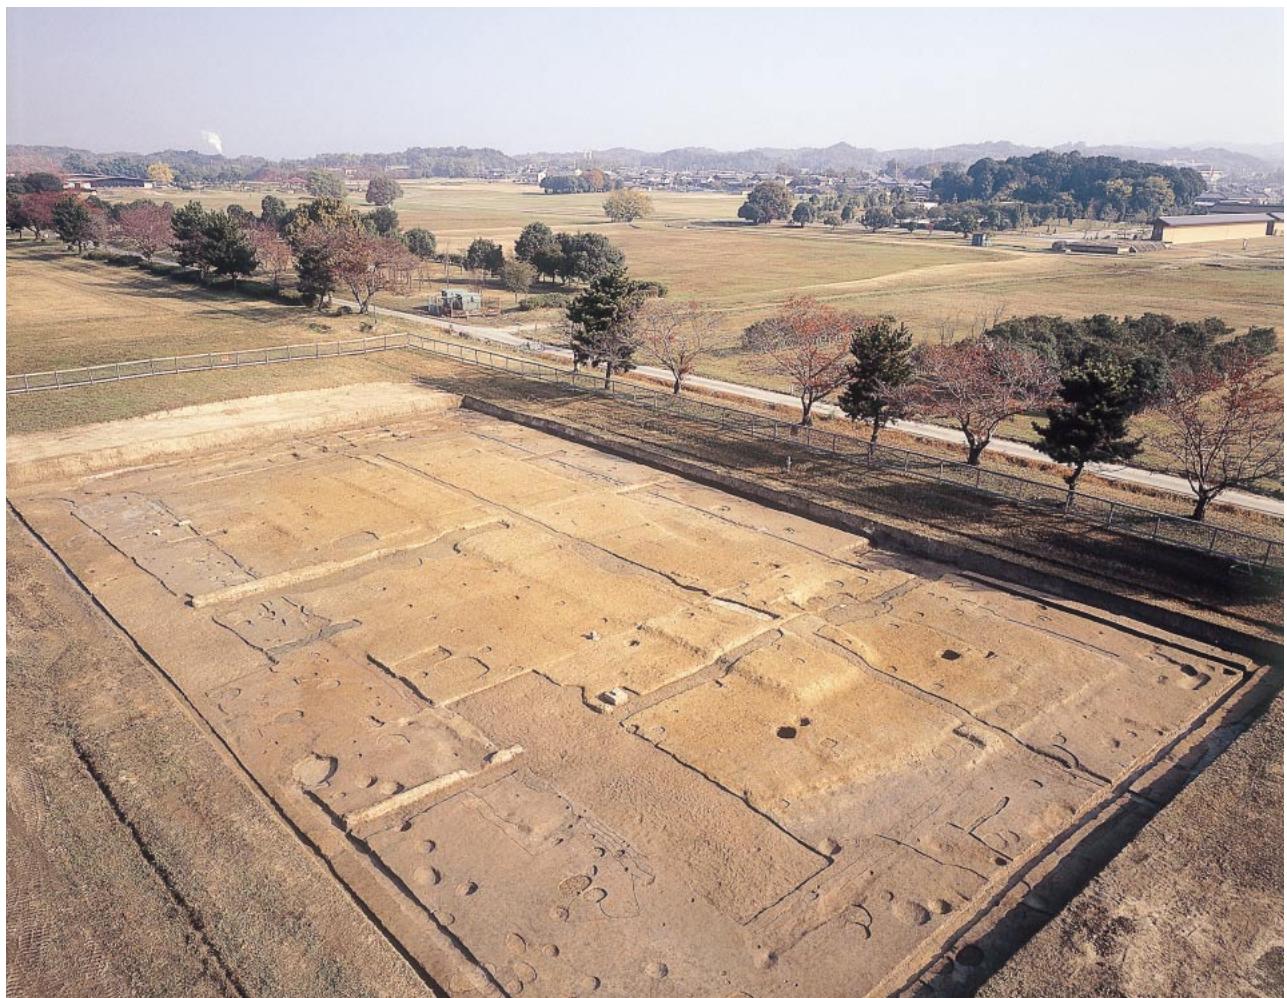
東朝集殿の基壇全景 北東から

これまでの調査では、基壇の上面にのこる礎石抜取穴や礎石据付穴、足場穴の痕跡を検出しました。また、基壇周囲にひろがる崩れた凝灰岩を取り上げ、基壇を造営する際の壇板を支える杭の痕跡や、基壇外装の凝灰岩を抜き取った溝、掘立柱列、そのほか多数の穴を検出し、写真撮影を終えたところです。
