第一次大極殿正殿の復原工事 — 黒い瓦の復原 —

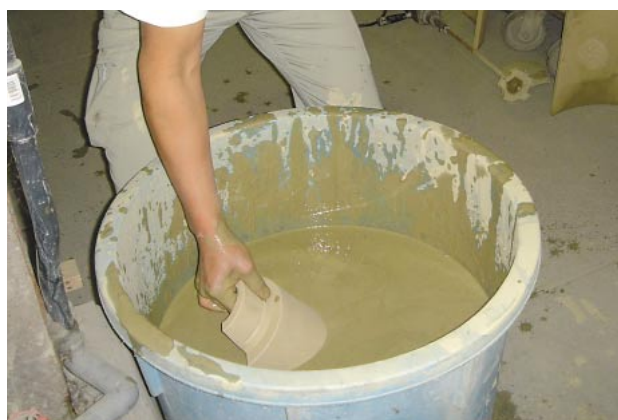
乾燥した瓦に、鉄分の多い粘土を塗布する

この時、瓦の色を復原するために考え出されたのが、瓦の表面に、鉄分の含有率の高い粘土を水で溶いて、それを塗布して焼成するという方法です。これは、粘土に含まれる鉄分が、瓦の黒味を出す要因であると考えられたためで、実際この方法で焼成すると、塗布をしない瓦よりも黒い瓦が焼きあがりました。しかし、この方法は、塗布する粘土の濃度によって黒味が変化する一方、濃度が高過ぎると、瓦に施された文様や表面調整などの細かい部分がつぶれてしまうという問題がありました。そのため濃度を変えたものを数種類用意して試作を行い、細部が表現でき、それでいて限りなく大極殿の黒い瓦に近い色となるものを選んだのです。このような試行錯誤の結果、大極殿にふさわしい黒い瓦の製作が可能になったのです。

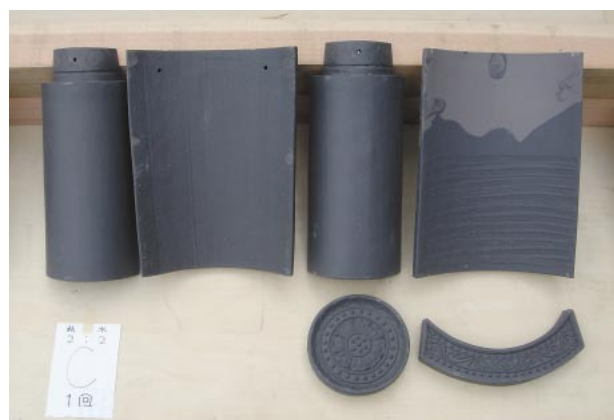
試作された大極殿の黒い瓦
