### 平城宮跡東方官衙地区の調査（平城第429次）

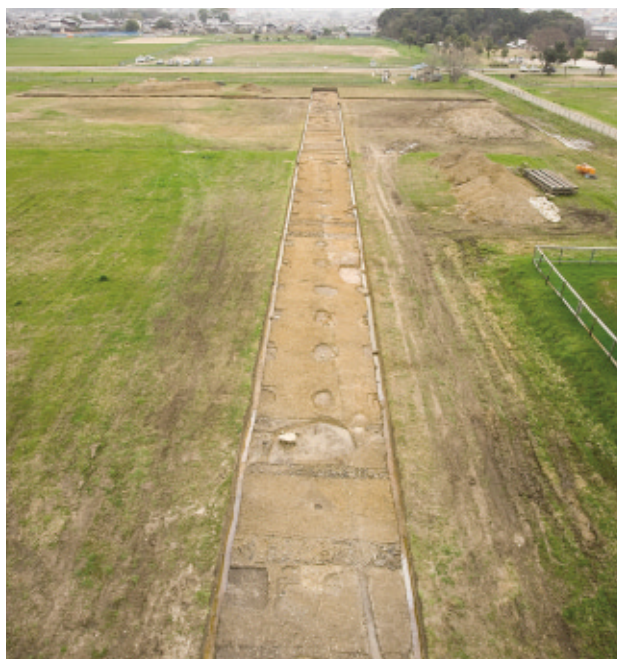
東西調査区（西から）

発掘調査の結果、東西調査区のほぼ中央に平城宮  
内の排水を流す基幹排水路が南北に通っており、これを  
はさんで2つの官衙区画が東西に配置されていること  
がはっきりになりました。便宜上、東側の区画を東  
区画、西側の区画を西区画とします。

基幹排水路は調査区の東端でもみつかっています。  
いずれも幅4m弱の南北方向の溝で、水の流れによ  
る溝岸の浸食を防ぐために、木杭を列状に打ちこん  
でいました。また、南北調査区の南端には東西方向  
の溝が確認されました。

東区画内にはいくつかの建物がみつき、いずれ  
も掘立柱建物で、少なくとも1回以上の建て替えが  
あることがわかりました。主なものでは、南北9間  
の南北棟建物や南北7間、東西2間の南北棟総柱の  
建物などがあります。東区画の南半部分では2つの  
土坑がみつき大量の遺物が出土しました。

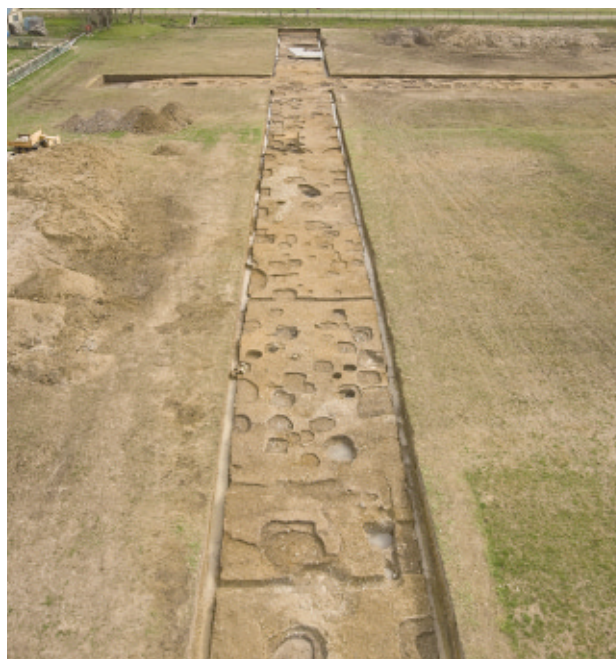
南北調査区（北から）
