### 春日東塔院跡の調査（平城第477次調査）

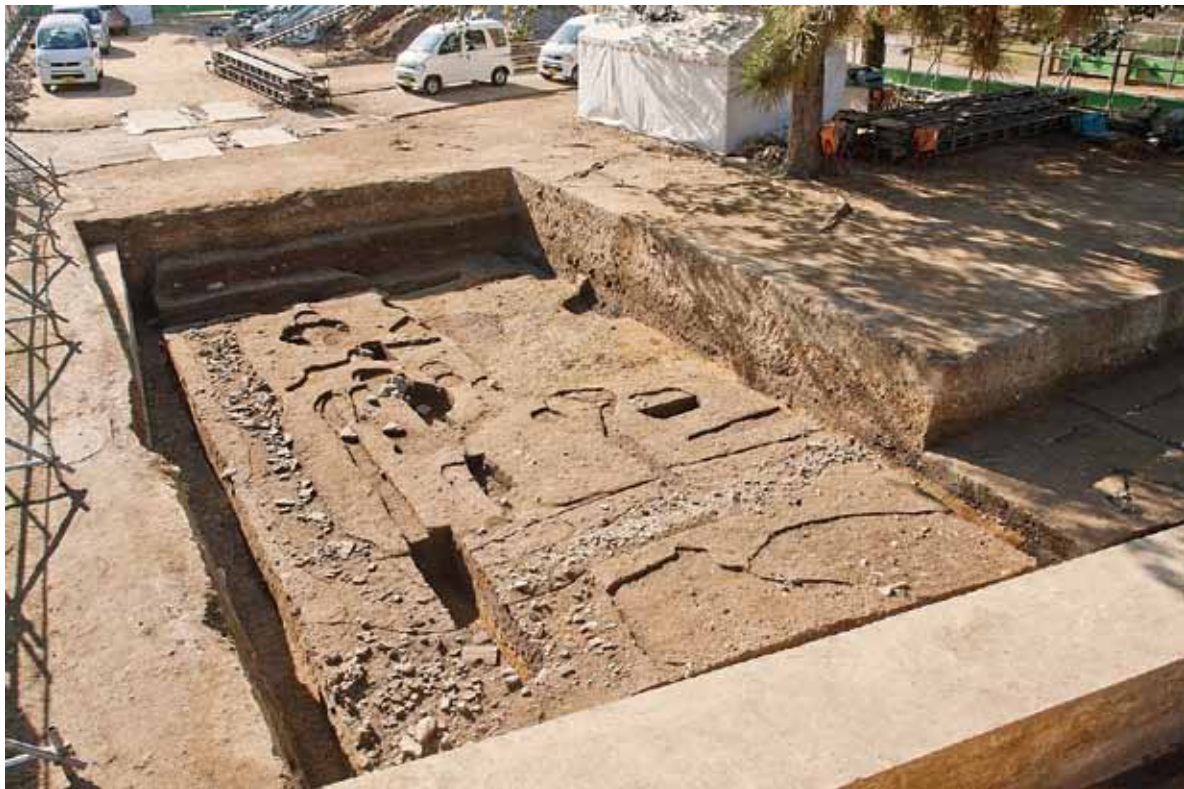
L字形に折れ曲がった春日東塔院の雨落溝（北東から）

区画施設にともなう外側の雨落溝を検出し、春日東塔院の北東隅の位置が確定しました。このうち、南北の雨落溝には多数の丸瓦や平瓦が埋没しており、区画施設の屋根に瓦が葺かれていた可能性が高いと考えられます。L字形に折れ曲がる外側の雨落溝と瓦の出土状況は、鎌倉時代の『春日宮曼荼羅図』に描かれている東塔院の姿を彷彿とさせます。
