薬師寺食堂の調査(平城第500次)

奈良文化財研究所では、9月下旬から薬師寺食堂の発掘調査をおこなっています。食堂は、過去数回にわたり近畿大学や奈文研によって部分調査がされていますが、今回は、法相宗大本山薬師寺がすすめている食堂再建事業にともない、その全容を解明すべく、全面を発掘調査対象としました。調査面積は約1,300m²です。

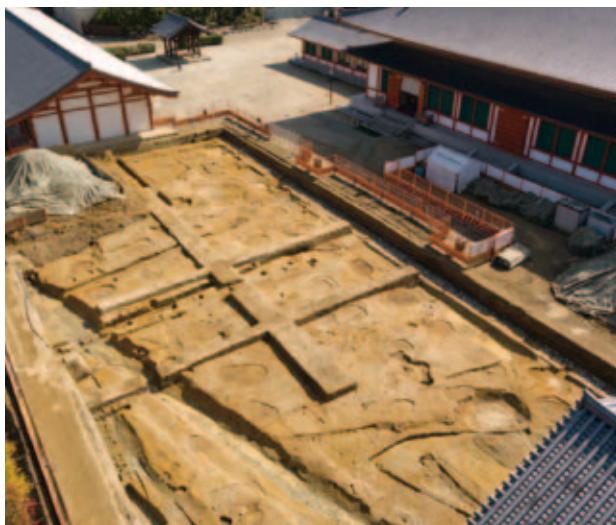
調査区全景(北西から)

発掘調査では、食堂の基壇を現地表面下30~80cmのところで検出しました。基壇の築成には、瓦を含む土で整地した後に、地盤を堅固にするために土と砂とを互層に積み上げてつき固めた、版築という工法が用いられています。礎石はすべて抜き取られていきましたが、礎石抜取穴を検出しました。興味深いことに、食堂の基壇本体の版築は比較的粗いものでしたが、そのかわりに礎石下部分のみをピンポイ

これらの成果により、薬師寺食堂は桁行11間、梁行4間の礎石建物で、基壇は、東西が約46.8m(158尺)、南北が21.6m(73尺)の規模であることが確定しました。また、壺地業内で出土した瓦や土器の年代から、遅くとも奈良時代前半には造営が始めていたことや、食堂の廃絶後に、基壇を壊して土坑が掘られており、そこから出土した土器の年代から、14世紀初頭までには食堂が廃絶したことわかりました。

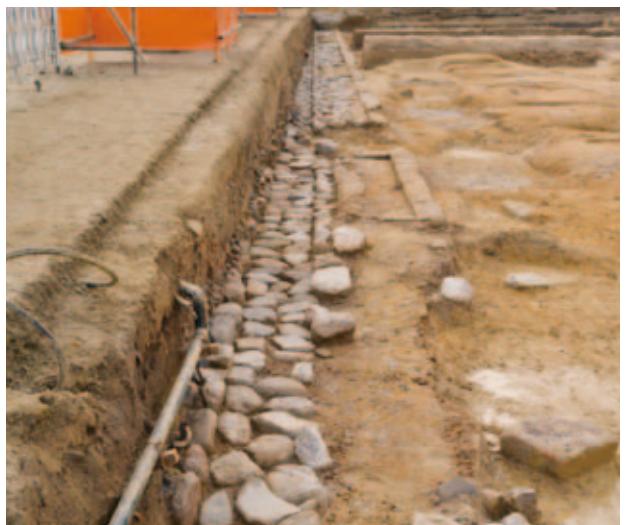
基壇南辺で検出した階段や石敷、雨落溝(東から)

ントに掘り込んで、粘土と土と瓦を互層に入れ、丁寧な版築をおこなっていました。この工法は壺地業と呼ばれ、薬師寺では中門でもみられます。そのいっぽうで、金堂や講堂では、基壇全面に丁寧な版築を施しており、建物によって違いがみられます。食堂造営の際には建物の重量がかかる礎石下のみを特に強化するという効率的な手法が選択されたことがわかります。また、基壇外装の一部である地覆石や階段の下部(いずれも凝灰岩製)を検出しました。階段は、基壇南面に中央と東西の3カ所に設けられていました。さらに基壇周辺では、石組の雨落溝と石敷を検出しました。これらは特に南面で残りが良く、一部後世に壊されているものの約40mにわたって確認することができました。
