# 平城京右京一条二坊・二条二坊の調査 (平城第530次)

# 平城京左京三条一坊十五坪の調査 (平城第534次)

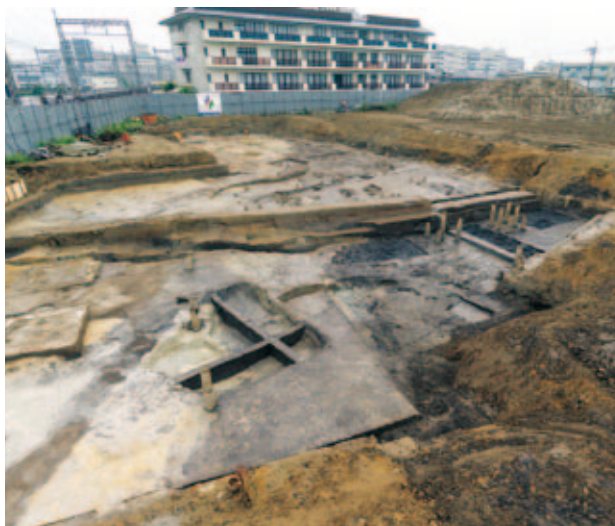
調査区全景(東から)

敷地南部では、秋篠川旧流路を検出しました。旧流路は研究所敷地内を北西から南東方向に流れていました。この旧流路を埋め立てた黒色土に7世紀末から8世紀初頭頃の土器や瓦片が含まれていたことから、旧流路は平城京造営時に埋め立て、付け替えられたことがあきらかになりました。

そして、埋め立ての際には「敷葉<sup>しきば</sup> (敷粗<sup>しきそ</sup> 桑<sup>だ</sup>) 工法」と呼ばれる古代の土木工法が施されていました。敷葉工法とは、樹木の枝や葉を敷き並べて地盤や盛土を補強する工法で、中国・韓国に類例があり、古代では狭山池(大阪府)の堤や山田道(奈良県)、水城<sup>みづき</sup>(福岡県)の盛土底部に施されたものが知られています。秋篠川旧流路を埋め立てて大路を造成する際に、軟弱地盤を改良するためにこの工法が用いられたと考えられます。

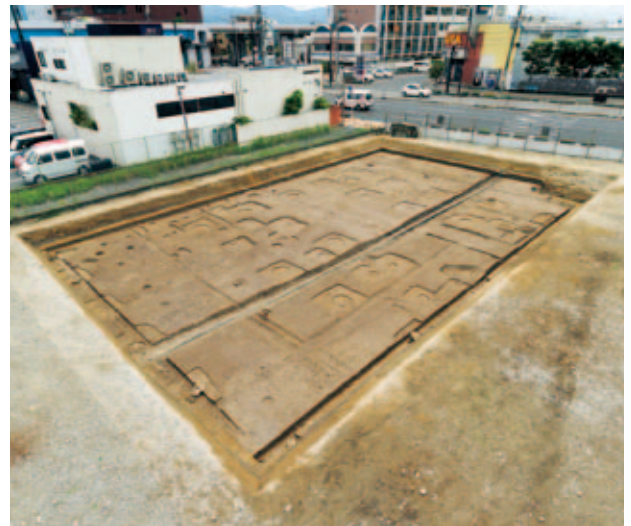
調査区全景(北西から)

今回の調査の結果、南北に庇を持つ東西棟掘立柱建物1棟、東西掘立柱塀1条ないし2条、東西掘立柱建物または東西掘立柱塀1棟(条)、南北掘立柱塀1条を検出しました。中でも東西棟掘立柱建物は、柱掘方の規模が一辺約1.5mと大型である点が注目されます。調査区東端付近で妻柱の柱堀方を検出したことから、この建物の東端がここにあることがわかります。この建物はさらに西に続くものと考えられますが、その規模は、今後の調査に委ねるほかありません。

また、この東西棟掘立柱建物は、これとほぼ同じ場所に位置する東西掘立柱塀よりも後に建てられたことが、遺構の重複関係から確認できました。このことから、奈良時代の中で、この一帯の土地利用において、少なくとも二つの段階があったことがわかります。
