2 仮設保護覆屋とりこわし工事

発注工事名称：特別史跡キトラ古墳仮設保護覆屋建設工事

(2) 仮設保護覆屋とりこわし工事概要

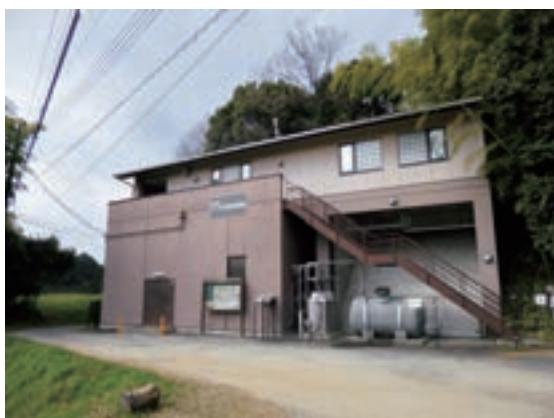
Fig.46 取り壊し前

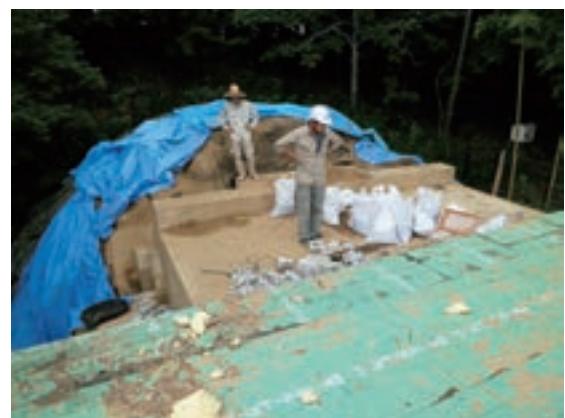
Fig.47 小前室天井の支障盛土掘削後

- ① 文化庁による羨道部養生後、文部科学省、文化庁、奈文研の関係職員及び受注者が立会いで石室及び羨道部の養生が完了していることを確認した後、工事を開始した。
- ② 建築設備及び内外装材の分別撤去を実施した。
- ③ 取り壊しに支障のある小前室周囲の盛土を掘削後、PC造部分をコンクリートソーによって切断し部材解体を実施した。
- ④ 鉄骨造部分の部材解体を実施した。
- ⑤ 鉄筋コンクリート造部分の油圧圧碎機による破碎解体を実施すると共に存置躯体背面等の滯水防止のため水抜き穴を設けた。

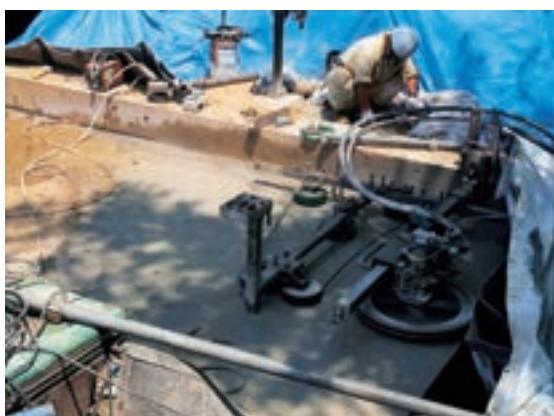
Fig.48 突起梁部分 ワイヤーソーでの水平切断状況

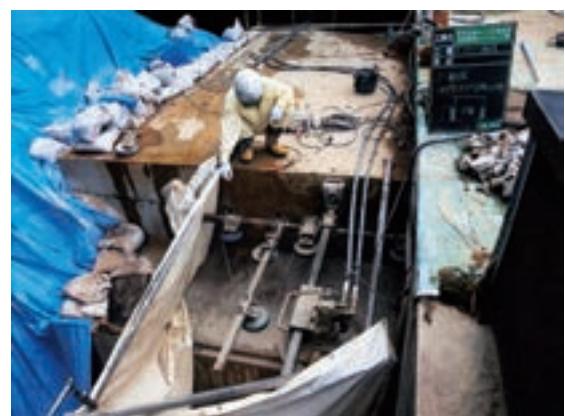
Fig.49 スラブ西側側壁 分離切断

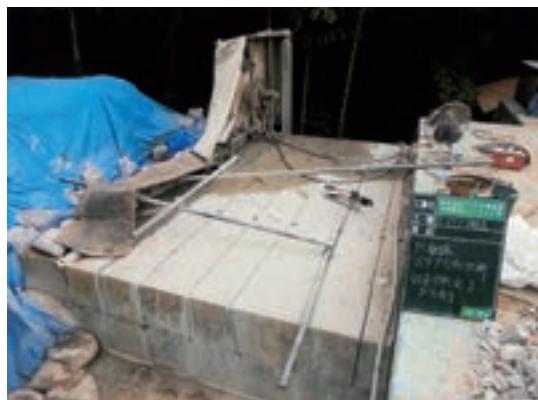
Fig.50 小前室PC躯体スラブの8分割切断

- ① 小前室（2階PC造部分）は、墳丘及び石室の直近にあるため細心の注意を払い、布基礎まで全て切断撤去を行った。建物本体（RC造部分）の土に接している部分は存置した。ただし、環境整備工事の造成計画面からの土被りを確保するため、計画面から30cm以内の部分は、文化庁の了承のもとに、支障となる土を掘削して撤去した。なお、建物東側部分の勾配土間コンクリートは遺構面に直接設けられており、撤去した場合には遺構を損傷するおそれがあるため存置した。
- ② 残置するRC造部分には背面の土圧を軽減するために垂直壁部分には、床面近くに2m毎、床面には2m毎に1箇所コアボーリングにより水抜き穴を設けた。

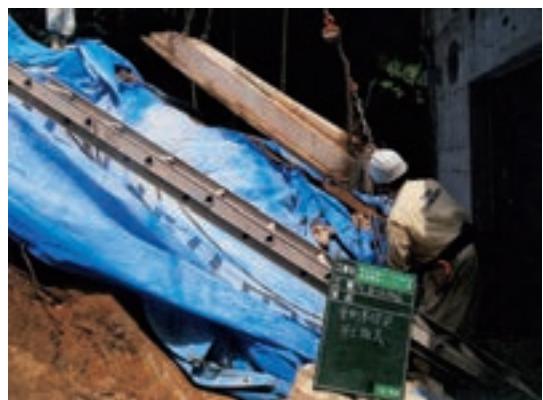
Fig.51 東側基礎吊り上げ撤去

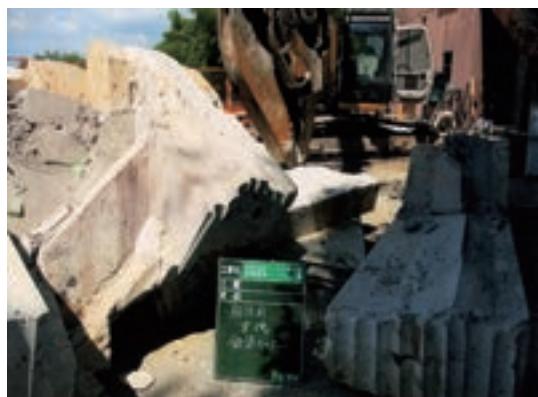
Fig.52 用いた鉄骨カッター

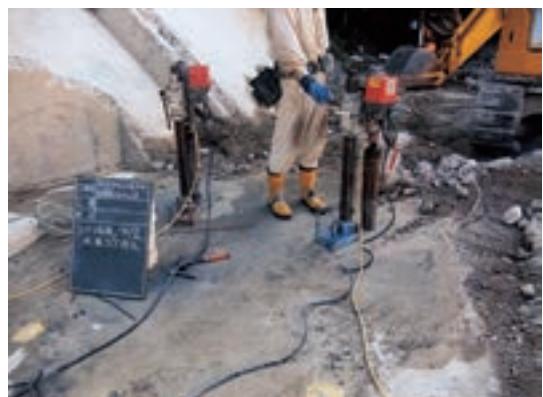
Fig.53 機械室床盤 水抜きコア削孔作業

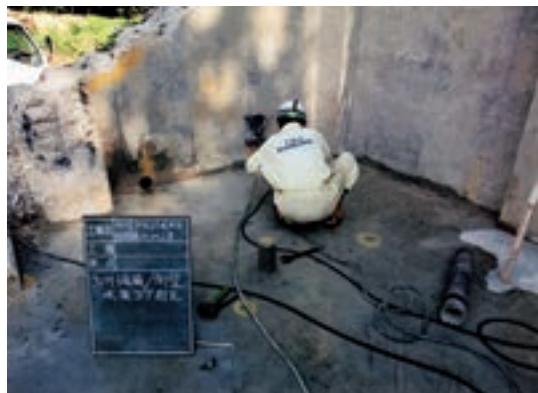
Fig.54 機械室側壁 水抜きコア削孔作業

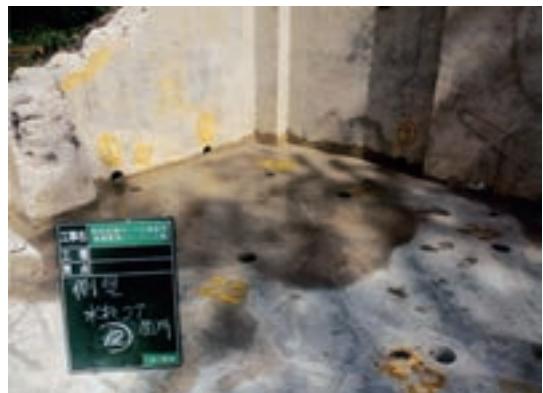
Fig.55 機械室側壁 水抜きコア削孔状況

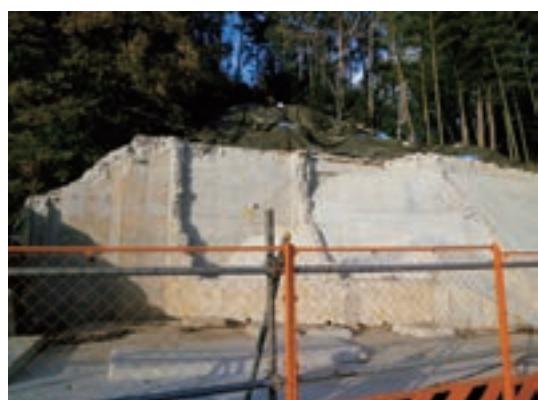
Fig.56 取り壊し後の残置部分（南から）

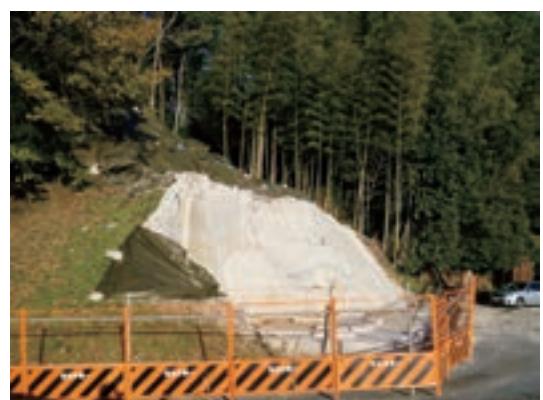
Fig.57 取り壊し後の残置部分（西から）
