## 11 管理施設等設置工事

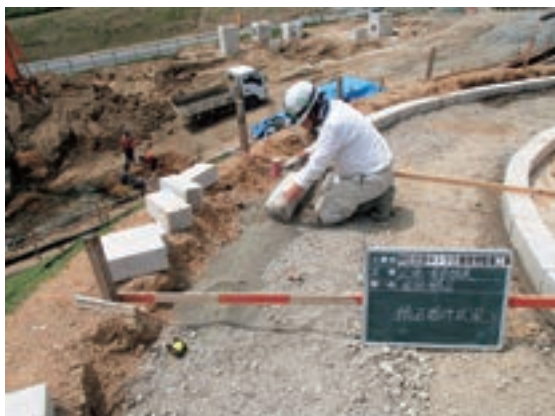
Fig.186 園路縁石設置状況

散策園路は、国営公園の景観デザインに合わせた自然色アスファルト舗装を施した。国営公園の園路仕様にあわせ自然石縁石を設け地被植栽との見切りを設けた。

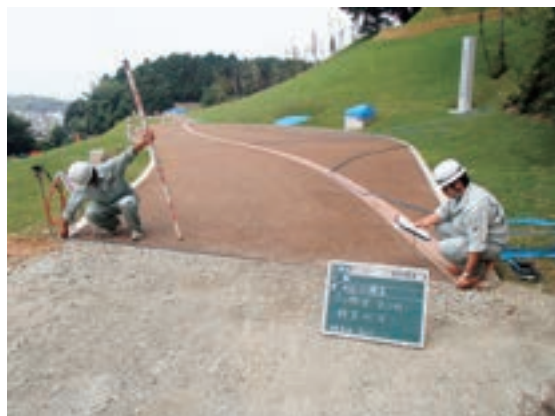
Fig.187 園路舗装完成

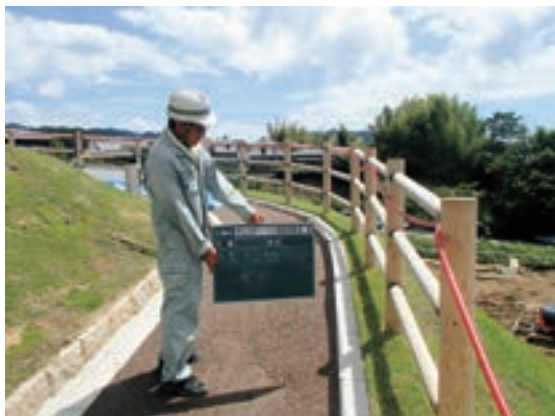
Fig.188 転落防止柵完成

史跡内に整備した園路の西南コーナー部分は、旧地形復元のため園路勾配が急勾配でかつ急カーブになるため、転落等の防止のため木製の転落防止柵を設けた。

当初、鋼製の軽快な転落防止柵の設置を検討していたが、明日香村の景観条例に従い、国土交通省が整備している公園部の転落防止柵と仕様の統一を図り、防腐処理を施した太い丸太柵に変更した。なお、一連の工事の後、平成28年度にこの東側の園路沿いにロープ柵を追加発注した。

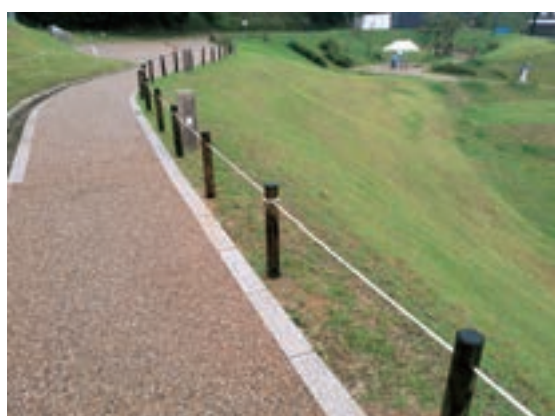
Fig.189 平成28年度施工 ロープ柵
