## ブータン王国の伝統民家の調査手法と改造変遷

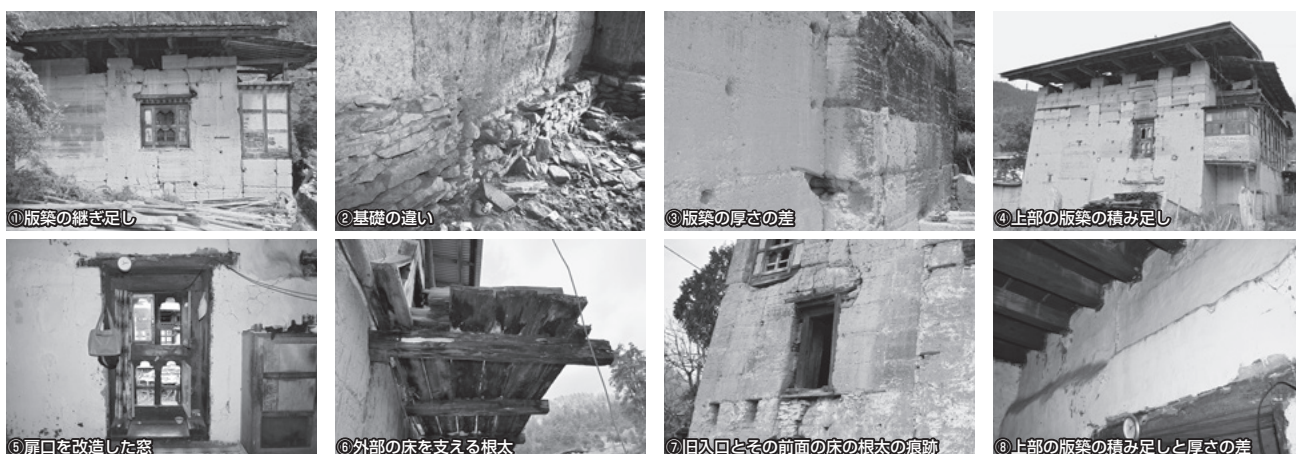
図12 改造変遷の様々な痕跡

**痕跡調査** 上記の詳細調査の方法のうち、痕跡調査については版築の壁面の増改築の痕跡、扉・窓などの開口部の改造の痕跡、版築壁の外部の床の根太を差し込んだ穴など、多くの痕跡が残る(図12-⑥⑦)。

躯体の主要部を占める版築壁の増改築の痕跡は民家の変遷の概要を知る大きな手掛かりである。版築は一定の厚み、高さで単位を構築して造られ、高さ約60cmの積み上げの単位が確認でき、これらの版築は築造の時期によって厚みや高さの単位に差異があるため、その差異から改造の変遷をあきらかにすることができる。

もっとも多くみられる痕跡は版築を継ぎ足して壁を構築したもので、この場合では当初の版築の壁と後補の版築の壁との間に亀裂が生じやすく、壁面にその痕跡が確認できる(図12-①)。さらに増築の場合、版築の下に設けられる基礎の構造が異なることもあり、これも築造の時期差を示している(図12-②)。階高を高くするために版築を積み足すこともある(図12-④⑧)。

また前面に増築し、壁と面一の幅広の大きな窓や出窓が設けられると入口の位置を変更する必要性が生じ、これにともなって旧入口を窓に変更する事例もある。この方法による改造では床高まで開いた開口部や扉の軸摺穴にその痕跡を確認することができる(図12-⑤)。改造は複数回にわたることも少なくなく、痕跡の時期を整理することで、改造の前後関係、改造の変遷の解明、当初の民家の形状の復原が可能となる。

**改造変遷** Ingo村(ハ周辺)の民家を例(図12-④、図13)で改造の変遷をみると、2回の改造がなされており、当初の民家の形状がうかがえる。当家は2階建、切妻造、トタン葺の南北棟の建物で、1階を家畜小屋、2階を居室とする。1・2階ともに東側を南北2室に分け、西側は一室とし、北側に細長い部屋を持つ。改造の痕跡は上部の版築の積み足し、西側・北側の版築の増築、2階の背面側の旧入口の痕跡、東西の部屋境の当初の入口の痕跡がある。背面側の旧入口の前には外部に床を張った根太の痕跡が残り、現状は窓をはめる(図12-④⑤)。
