中山瓦窯の調査

—第586次

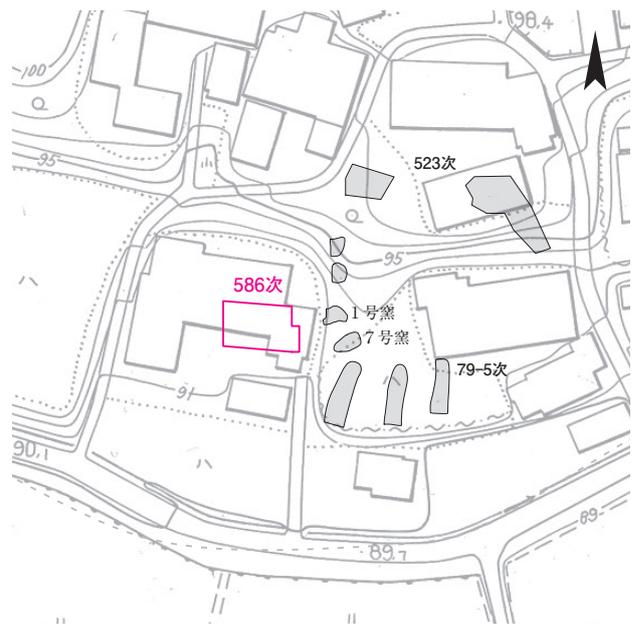
図260 第586次調査区位置図 1:1000

本調査は、史跡奈良山瓦窯跡の中山瓦窯跡西方隣接地における住宅の新築工事にともなう保存目的の発掘調査である(図260)。調査区は建替住宅の敷地内において、建物の建設位置を含む南北6m、東西9mの計54㎡の範囲を設定した。調査区東端にて、灰原が調査区外東方に延びることを確認したため、南北3.5mの幅で、東側に1m拡張した。調査面積の合計は57.5㎡。調査期間は2017年4月17日から20日までである。地表下約15cmまで攪乱を除去し、遺構は地山面で検出した。なお本調査は遺構面と遺構の広がりの確認を主目的としており、遺構および攪乱の掘削は最小限にとどめた。調査区西半はほぼ攪乱および近現代の盛土で、調査区の東半分で奈良時代の遺構を検出した(図261)。

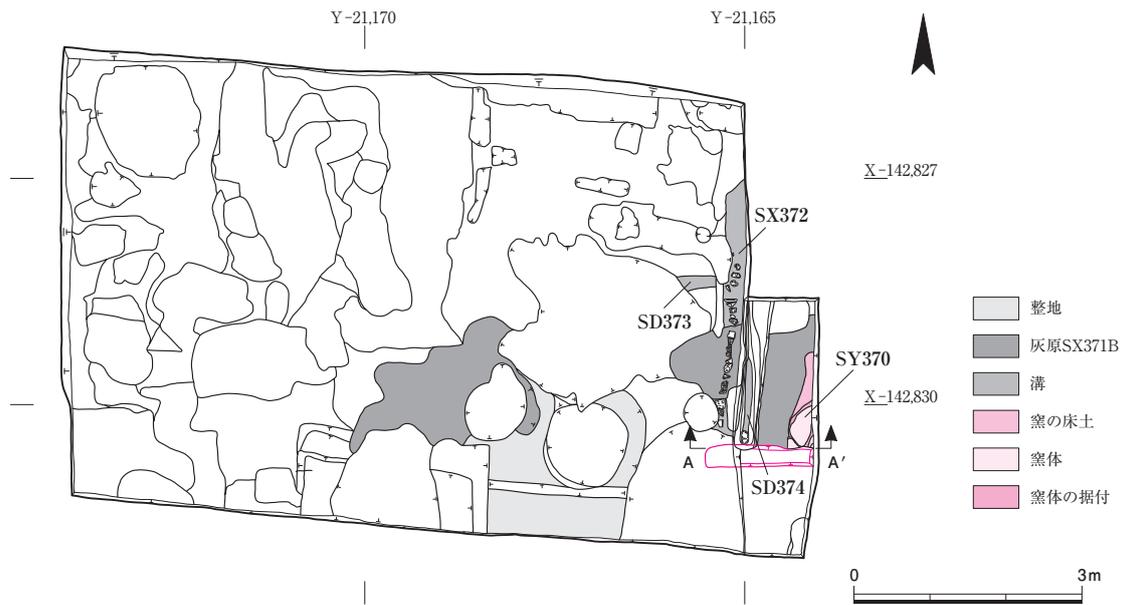
図262 第586次調査区遺構図 1 : 100

調査区東部から南部に広がる灰原を検出した。また調査区の一部および断面での確認にとどまるが、調査区東端で窯体、南北に並ぶ瓦列1条、瓦窯の床土、調査区東部で瓦窯にともなう排水溝などを検出した(図262)。

灰原SX371A・B SX371Bは調査区の南部から東南部にかけて平面で検出した灰原(図262・264)。断面で確認した厚さは約5~12cm。SX371Aは調査区南部中央付近と東南部の断面で確認した灰原で、厚さは10cm以上。SX371A・Bの間に2時期分の整地(以下、上層整地・下層整地とする)を確認した。

南北瓦列SX372 窯体の西方の瓦列で溝状に南北に並び、幅約30cmで約3.4m分を検出した。灰原SX371Bと重複する部分ではSX372が灰原SX371の上に位置する。断面を確認できていないが、ごく浅い溝とみられ、北端は削平、南端は攪乱により壊されている。

東西溝SD373 東端がSX372に接続する幅約25cmの東西溝。西端は攪乱により壊される。約0.5m分を検出した。

南北溝SD374 調査区東南部の平面で確認した南北溝。幅約30cm、深さ約5cmで、約2m分を検出し、南端部に焼土の塊が遺存する。

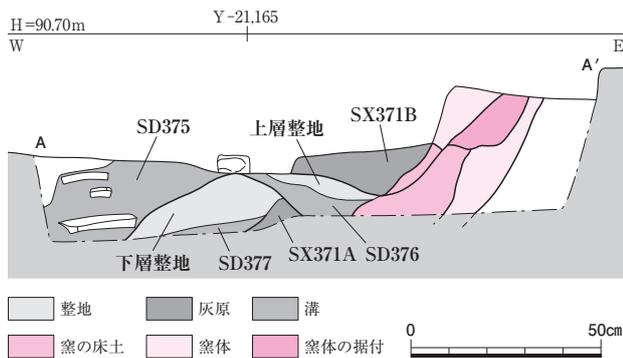
図263 SY370断面図 1 : 20

瓦窯SY370 調査区東部において平面・断面で部分的に検出した瓦窯。焚口部の窯体および窯体の据付、床面、灰原SX371A・Bを確認した(図263)。窯体は2回分を検出しており、新しいものは高さ約10cm、幅約15cmで、南北約1.2m分を確認した。その据付は幅約30cm、深さ約15cmで、平面および断面で確認した。また断面において窯体および窯体の据付の下部に深さ15cm以上の床面を確認した。古い窯体は高さ約30cm、幅約25cmで新しい窯体の据付に一部壊される。

南北溝SD375 調査区東南部の断面で確認した南北溝。幅約30cm、深さ約20cm以上で下層の整地より掘り込む(図263)。

南北溝SD376 調査区東南部の断面で確認した南北溝。幅約50cm以上、深さ約20cm以上で下層の整地より掘り込まれ、上層の整地に覆われる(図263)。

南北溝SD377 調査区東南部の断面で確認した南北溝。幅約25cm以上、深さ約5cm以上で下層の整地に覆われる(図263)。(海野 聡)
