# 群馬県玉村町における中世屋敷の一様相

— 福島久保田遺跡を中心に —

飯 森 康 広

(財)群馬県埋蔵文化財調査事業団

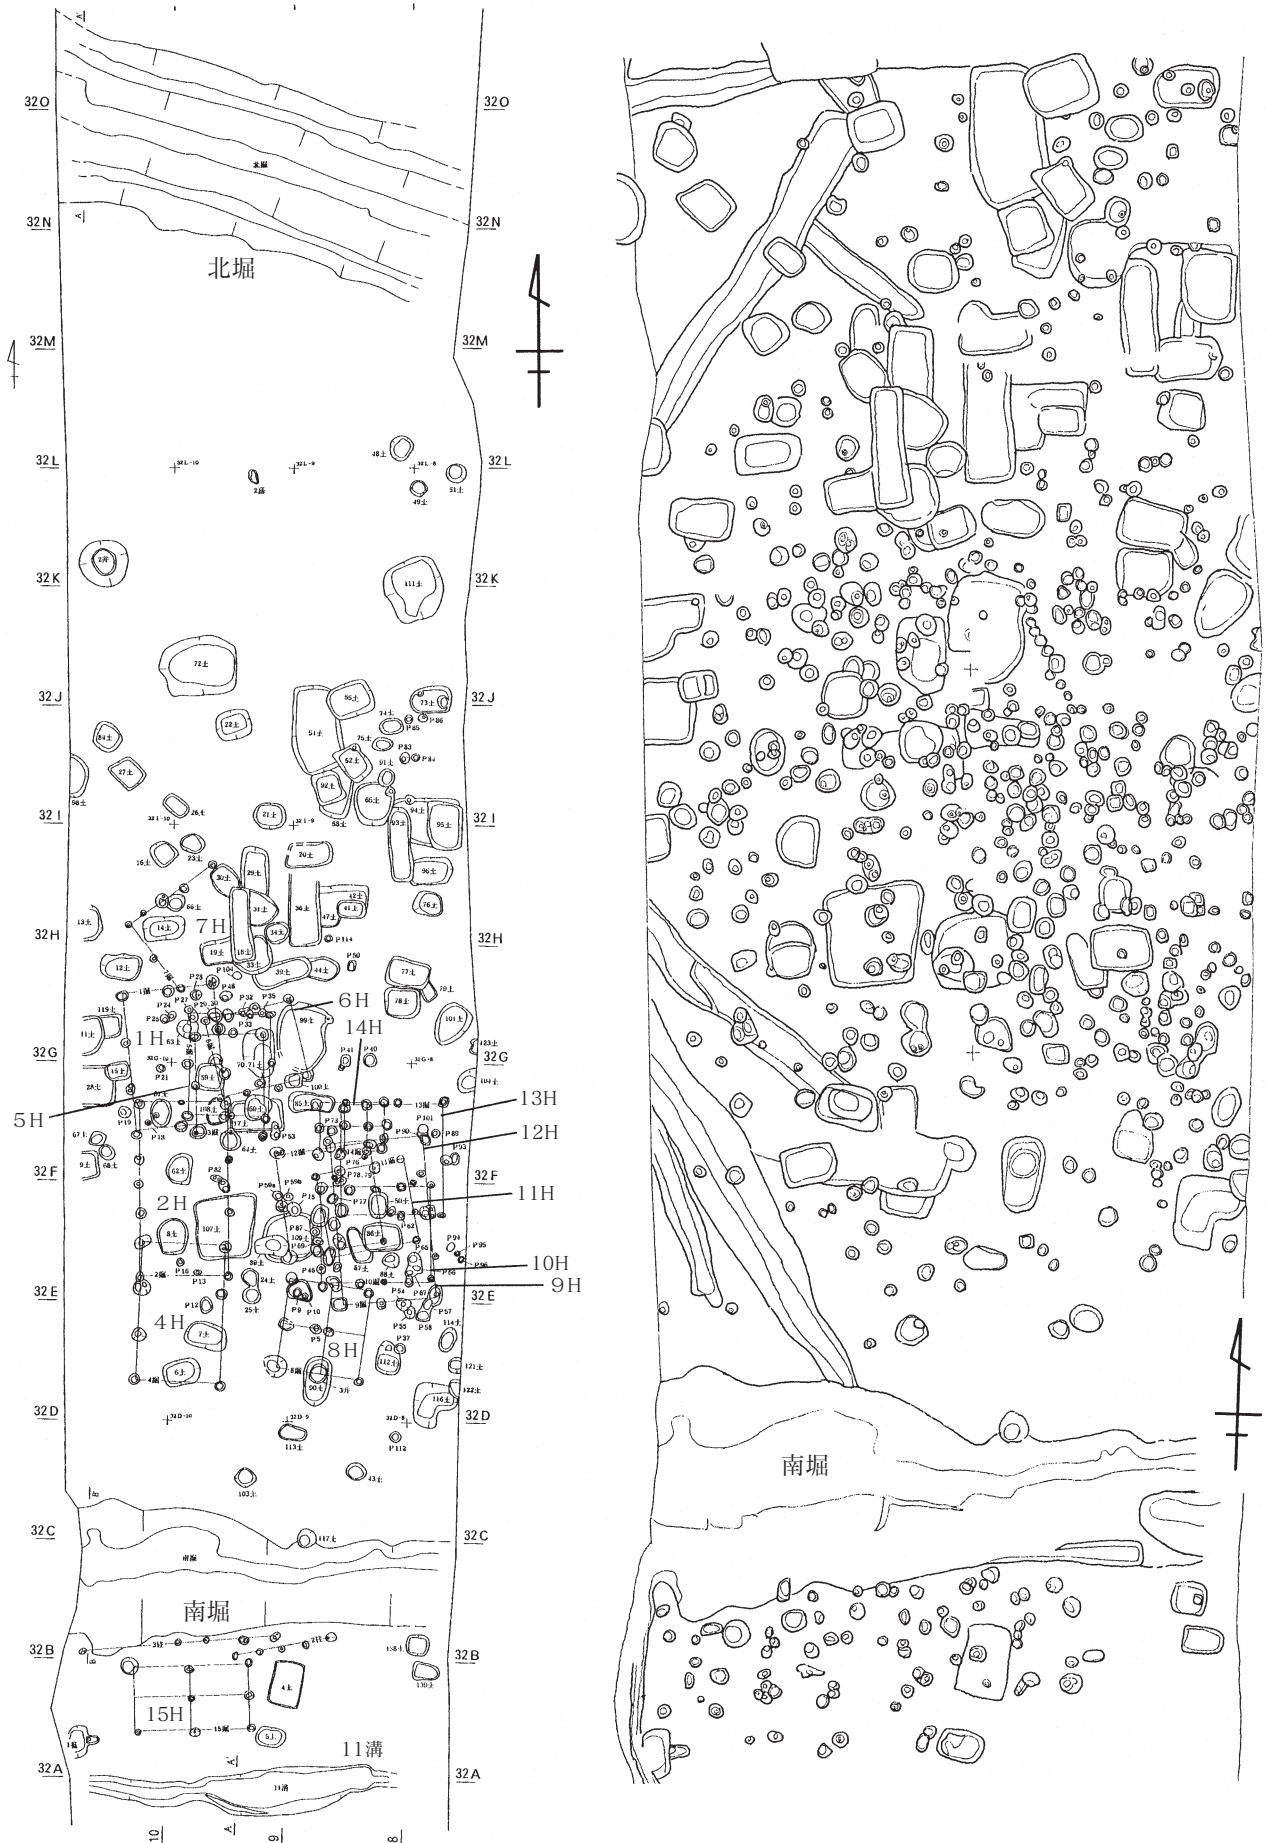
図2 左：福島久保田遺跡2区全体図1/320（群埋文2003付図に加筆）、右：同2区ピット抽出図1/200 161

さて、残りを考えるにあたり、前提となるのがピットの状態である。図2の左右を比較すれば分かったとおり、調査時に比して掲載ピット数が少ない。もちろん、調査段階ではこれらすべてのピットを考慮して認定を行ったことは言うまでもない。ただし、ピットは、断面図作成の必要や出土遺物の有無により選別され、無番号のピットは非掲載となってしまったらしい。ちなみに追認された掘立柱建物はすべて調査区の西側に位置し、重複も少なく、ピット数も少ないことがわかる。反面、残る掘立柱建物はピット数の多い東側に集中している。

以下、検討をすすめる前提として、報告内容と本稿における筆者の想定結果との相違点に触れておく。まず、調査段階で認定された掘立柱建物は全体写真から判断して、報告における1・2・3・4・7・9・13・15号掘立柱建物(以下建物と略す)の8棟である(図2)。ただし、実際は9棟あり、1棟は整理段階で不採用になったとみられる。したがって、整理段階では5・6・8・10・11・12・14号建物の7棟が認定されたものと判明する。さて、筆者の検討によれば、1・2・4号建物はほぼ追認できる(本稿における1・27・9号建物)。ただし、1号建物は南東隅柱P4を入れ替え、P5を他に使った。また、2号建物では整理段階で追加されたP3・9・12が配置を乱しており不要と判断した(図3参照)。
