# 讃岐国分寺の研究史

渡部 明夫

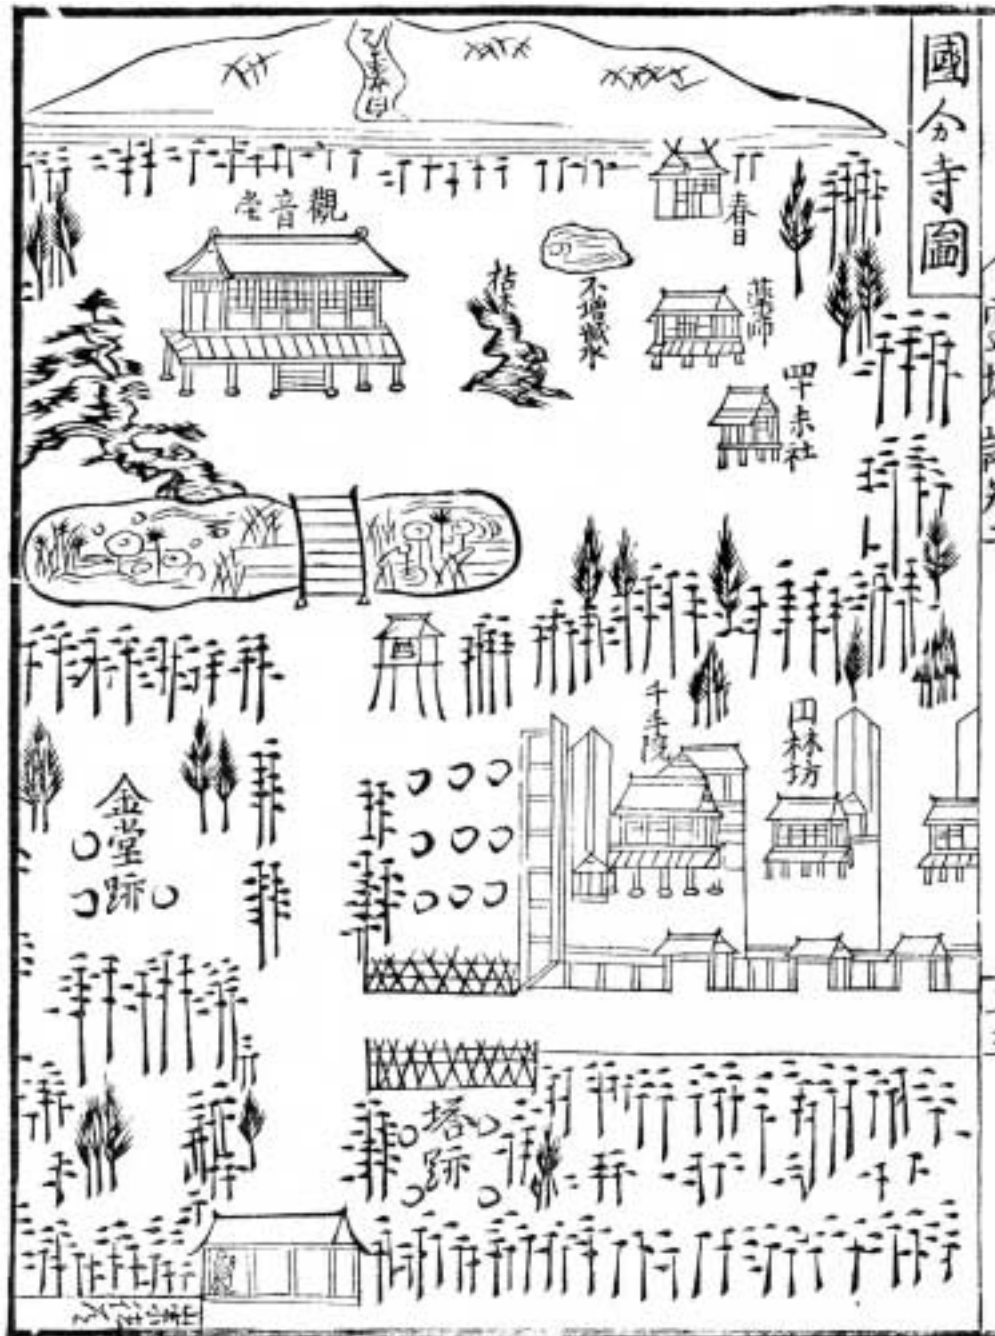
第1図 江戸時代初期の讃岐国分寺跡

讃岐国分寺の規模、構造などについては、『四国遍礼霊場記』(第1図)と『金毘羅参詣名所図会』・『讃岐国名勝図絵』に絵図があり、当時すでに金堂と塔は礎石を残すのみとなっており、講堂跡には鎌倉時代に建立された現本堂が、中門跡には現仁王門が描かれるとともに、本堂前には東西に長い池が描かれるなど、基本的には現在と同じ状態であったことがわかる。

また、寺域については、『四国遍礼霊場記』は4町四方、『三代物語』は方4町としている。伽藍については、『四国遍礼霊場記』の絵図に「金堂跡」、「塔跡」と正しく注記されているとともに、文化13(1816)年、高松藩第8代藩主松平頼儀が国分寺本堂を修理した時に用いた唐草文軒平瓦や平瓦に「当本堂往ノ講堂也、金堂焼失ノ後本堂二直ス、(中略)、文化十三二頼儀公御修造立之砌焼」、「今本堂者ハ往古ノ講堂也、然二天正之頃兵二依テ回禄、(中略)、文化十三年頼儀公御造砌焼之也」<sup>(8)</sup>などの篋書き文字があるほか、『金毘羅参詣名所図会』・『讃岐国名勝図絵』の絵図でも、金堂跡と塔跡が正しく注記されており、古代讃岐国分寺の伽藍配置がある程度正確に認識されていたようである。

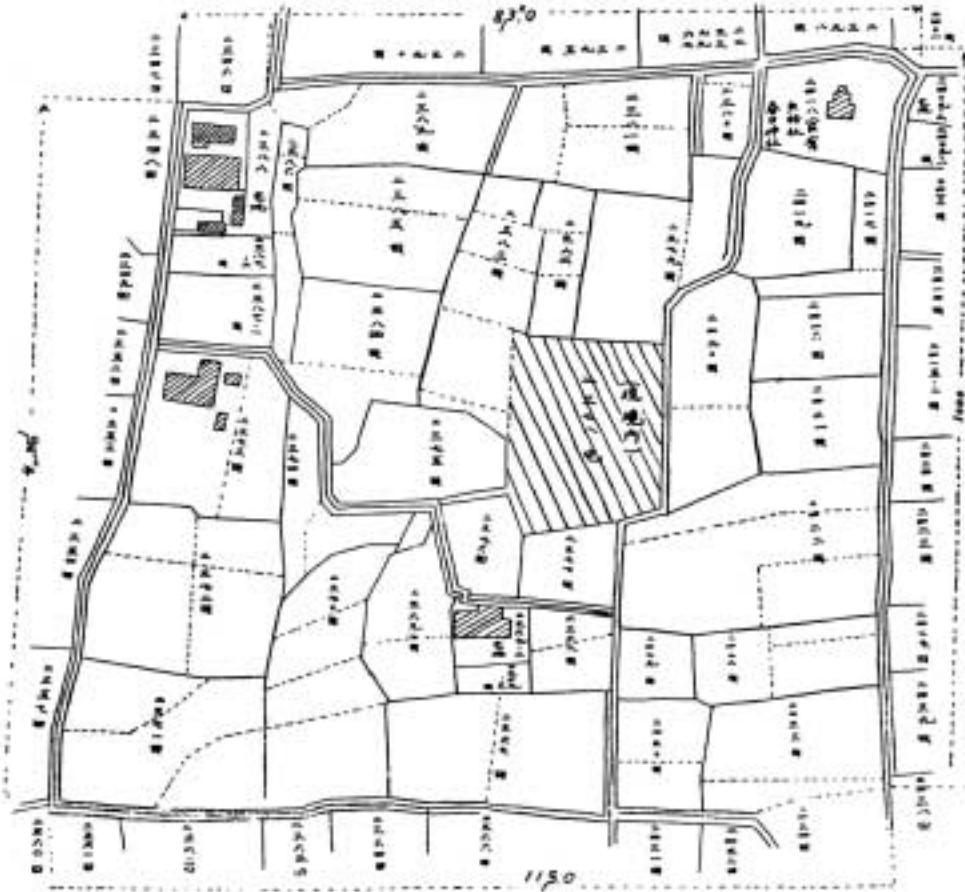
第5図 讃岐国分尼寺旧境内図（上方の矢印間は83間）

古代の讃岐国分尼寺が高松市国分寺町新居に所在する法華寺の周囲にあったことは、すでに江戸時代から知られていた<sup>(31)</sup>が、遺跡としての国分尼寺跡の研究が開始されたのは、讃岐国分寺跡と同じく、大正11年に刊行された『史蹟名勝天然記念物調査報告1』においてであった。この中で、国分尼寺の寺域について、法華寺の周囲に83間(約151m)～113間(約205m)の不整方形の地割りが残り(第5図)、その中央部に残存する19個の礎石から、金堂は7間×4間と考えられるとしている。

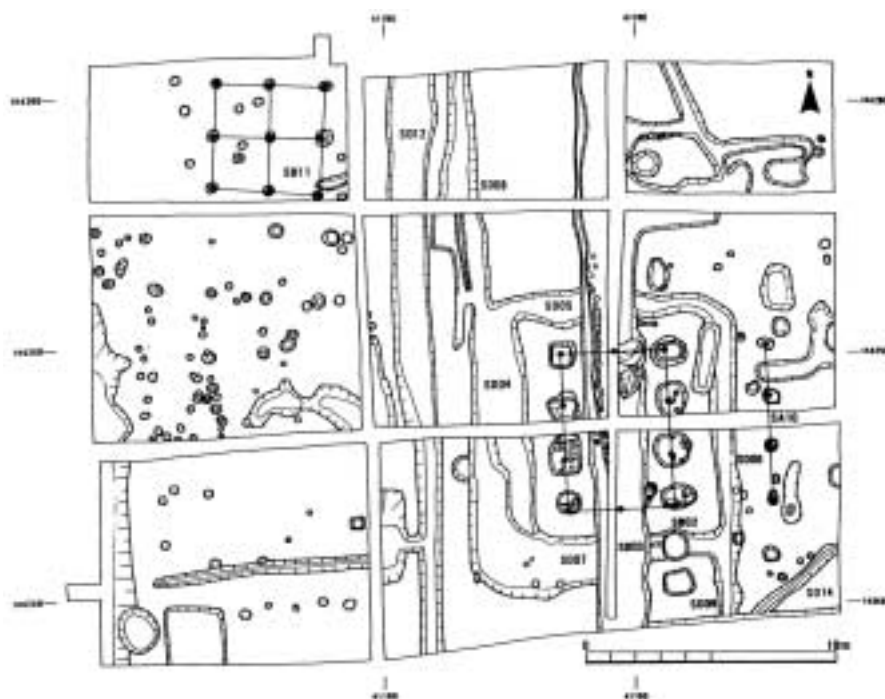
第9図 講堂跡東方地区遺構配置図

発掘調査の結果、寺域東辺の中央部は水田造成時に削平されており、東大門跡は検出できなかった。また、講堂跡東方地区では推定伽藍中軸線から東に65m離れて3間×2間、天平尺で柱間7尺の南北棟の礎石建物跡(S B 02)が検出され(第9図)、鐘楼跡と推定された。建物の方角は東端築地跡・東限大溝と同じく、北から西に約2°振れており、現国分寺の仁王門と本堂の建物の中心を結ぶ線にほぼ平行していることも確認された。

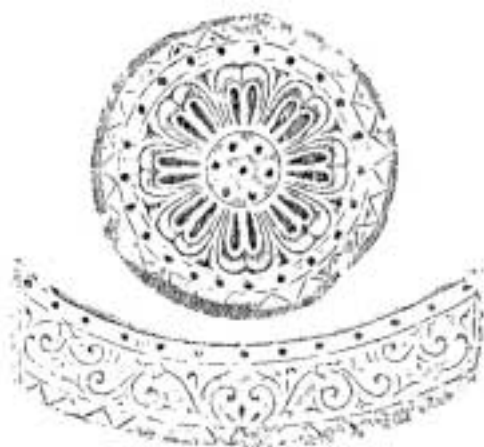
第10図 讃岐国分寺創建期最古の軒瓦 (1:4)  
(SKM01-SKH01A)

また、軒丸瓦では八葉複弁蓮華文軒丸瓦SKM01の文様が最も整っており、伽藍中枢部の瓦の組み合わせがSKM01-SKH01A(第10図)である可能性が考えられること、均整唐草文軒平瓦SKH01は軒平瓦全体の52%出土しているが、軒丸瓦についてはSKM01が11%、八葉単弁蓮華文軒丸瓦SKM02Aが15%、八葉複弁蓮華文軒丸瓦SKM03Aが15%、八葉単弁蓮華文軒丸瓦SKM04が16%であり、その総数がSKH01の割合に近似するので、SKH01はこの4型式の軒丸瓦と組み合わせることが想定された。

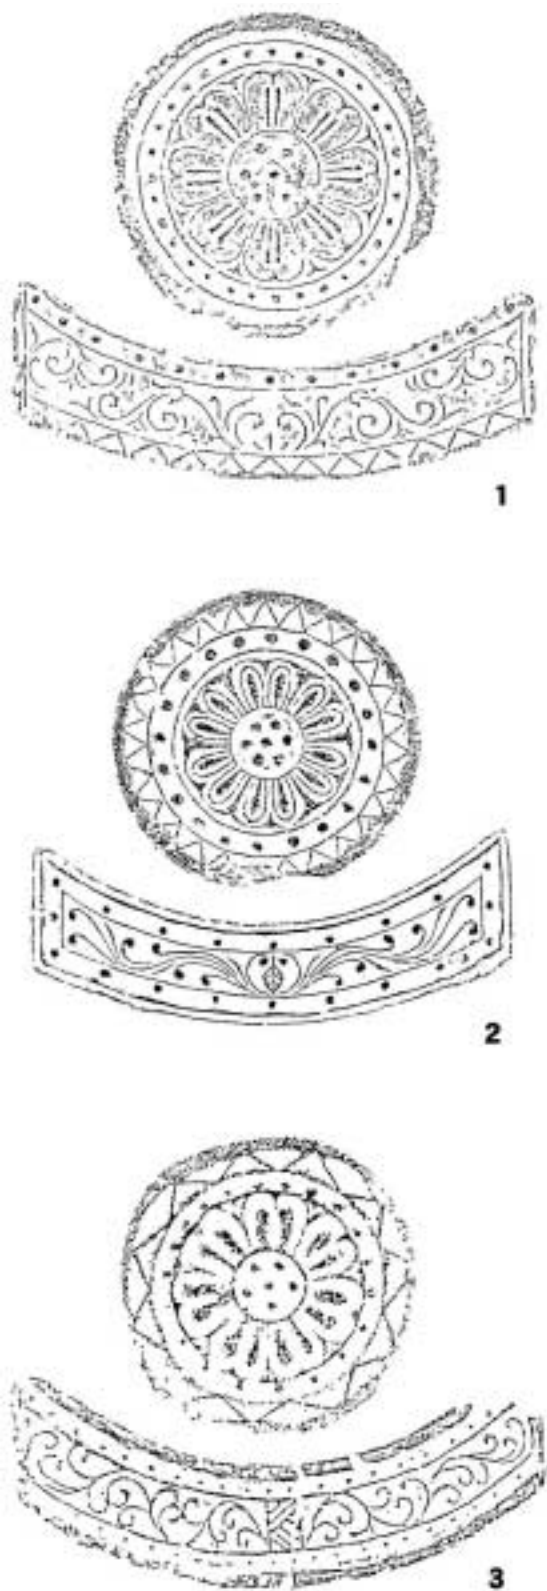
第14図 讃岐国分寺における軒瓦の組合せ（1：4）

1：8世紀中頃（SKM03A-SKH01A）

2：9世紀中頃（SKM05-SKH03）

3：10世紀中頃（SKM07-SKH05A）

また、軒瓦の年代については、『続日本紀』の記事などから天平勝宝8(756)年には讃岐国分寺が完成したといわれていることから、8世紀中頃を創建年代と仮定し、SKM03A-SKH01Aも8世紀中頃に比定した。さらに、八葉複弁蓮華文軒丸瓦SKM05-均整唐草文軒平瓦SKH03を9世紀中頃に、七葉複弁蓮華文軒丸瓦SKM07-均整唐草文軒平瓦SKH05Aを10世紀中頃に比定した(第14図)。

僧坊跡では、軒丸瓦のうち八葉複弁蓮華文軒丸瓦SKM03Aが最も多く出土し、均整唐草文軒平瓦SKH01Aとともに南雨落溝に集中する傾向が認められたことなどから、僧坊創建時にはSKM

03A-SKH01Aが主要な組み合わせであった可能性が高いとしている。
