## 後期清須城本丸考

—白杵市立白杵図書館所蔵絵図を中心に—

● 鈴木正貴

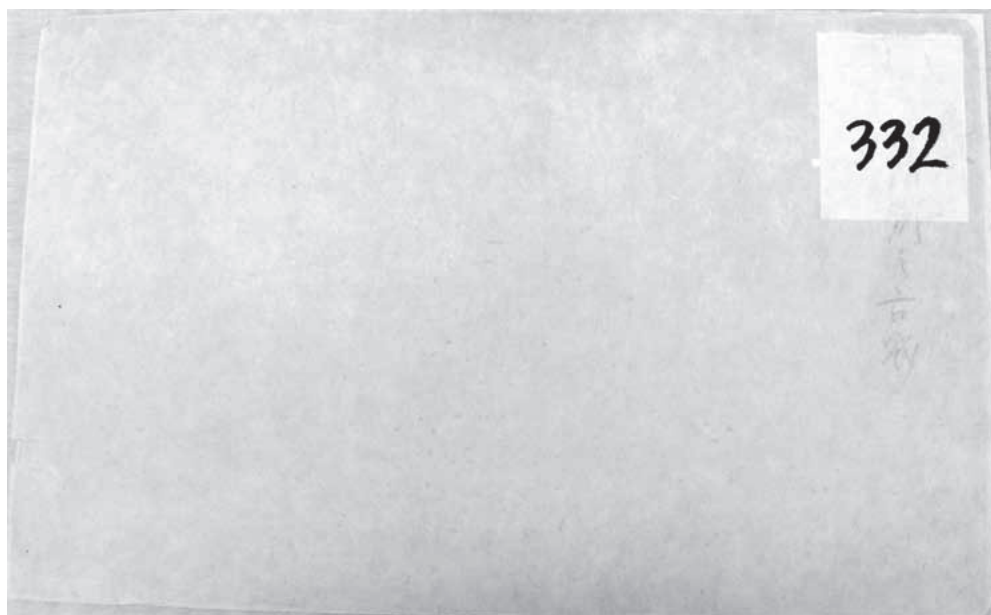
洲之古城」と墨書されていた(「尾州」で改行されている)。資料は虫喰いなどの破損があり、保存のため裏打ちが行われていて、背面の状況はこれ以上観察することはできなかった。裏打ち後にアラビア数字で「332」と墨書された付箋紙が貼付されていた(図 2)。裏打ちされる以前は二つ折りされていたとみられ、折り目付近の表面の彩色がやや剥げ落ちていた。

図 2 白杵市立白杵図書館所蔵「尾州清洲之古城」裏(鈴木撮影)

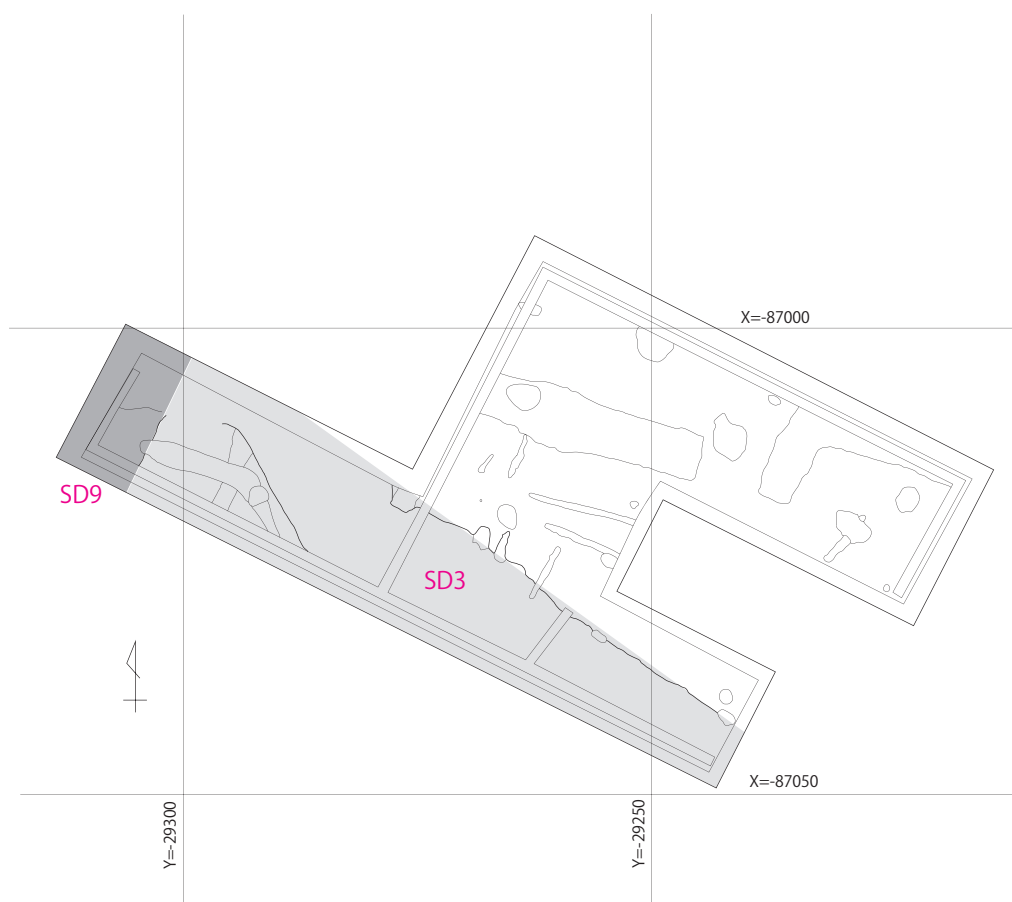
図 20 北曲輪内部の発掘調査成果（柴垣編 2002 を改変 S=1:800）

清洲総合福祉センター建設に伴い発掘調査が実施された（柴垣編 2002）。城下町期後期としては東西方向の堀 S D 03 と南北方向の堀 S D 09 が確認されている（図 20）。報告では両者とも清須城主郭を囲む内堀（S D 09 は中堀と記述されるが内堀を意味する）と評価されてい

る。位置からみて、堀 S D 03 は「尾州清洲之古城」の堀 P、堀 S D 09 は堀 O に相当すると解釈でき、報告書の比定は妥当なものと理解される。注目すべき点は S D 03 の北肩から天守台までの距離は約 50m を測ることであり、「尾州清洲之古城」に描かれた堀 P が非常に幅広く描かれていることと対応するものと思われる。調査区北半部では、城下町期後期の遺構は判然としない。すでに上部が大きく削平され遺構が残存していない可能性が高いが、もともと土塁などが存在したため遺構が希薄である可能性も考えられる。
