龍華山永慶寺の建築について

渡辺洋子

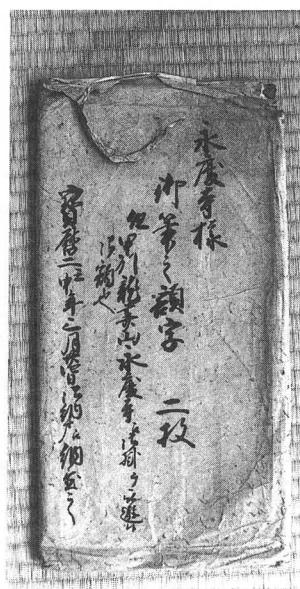
写真3 額字の由緒

写真3・4に示す。「永慶寺」の額は天王殿に掛けられた。また

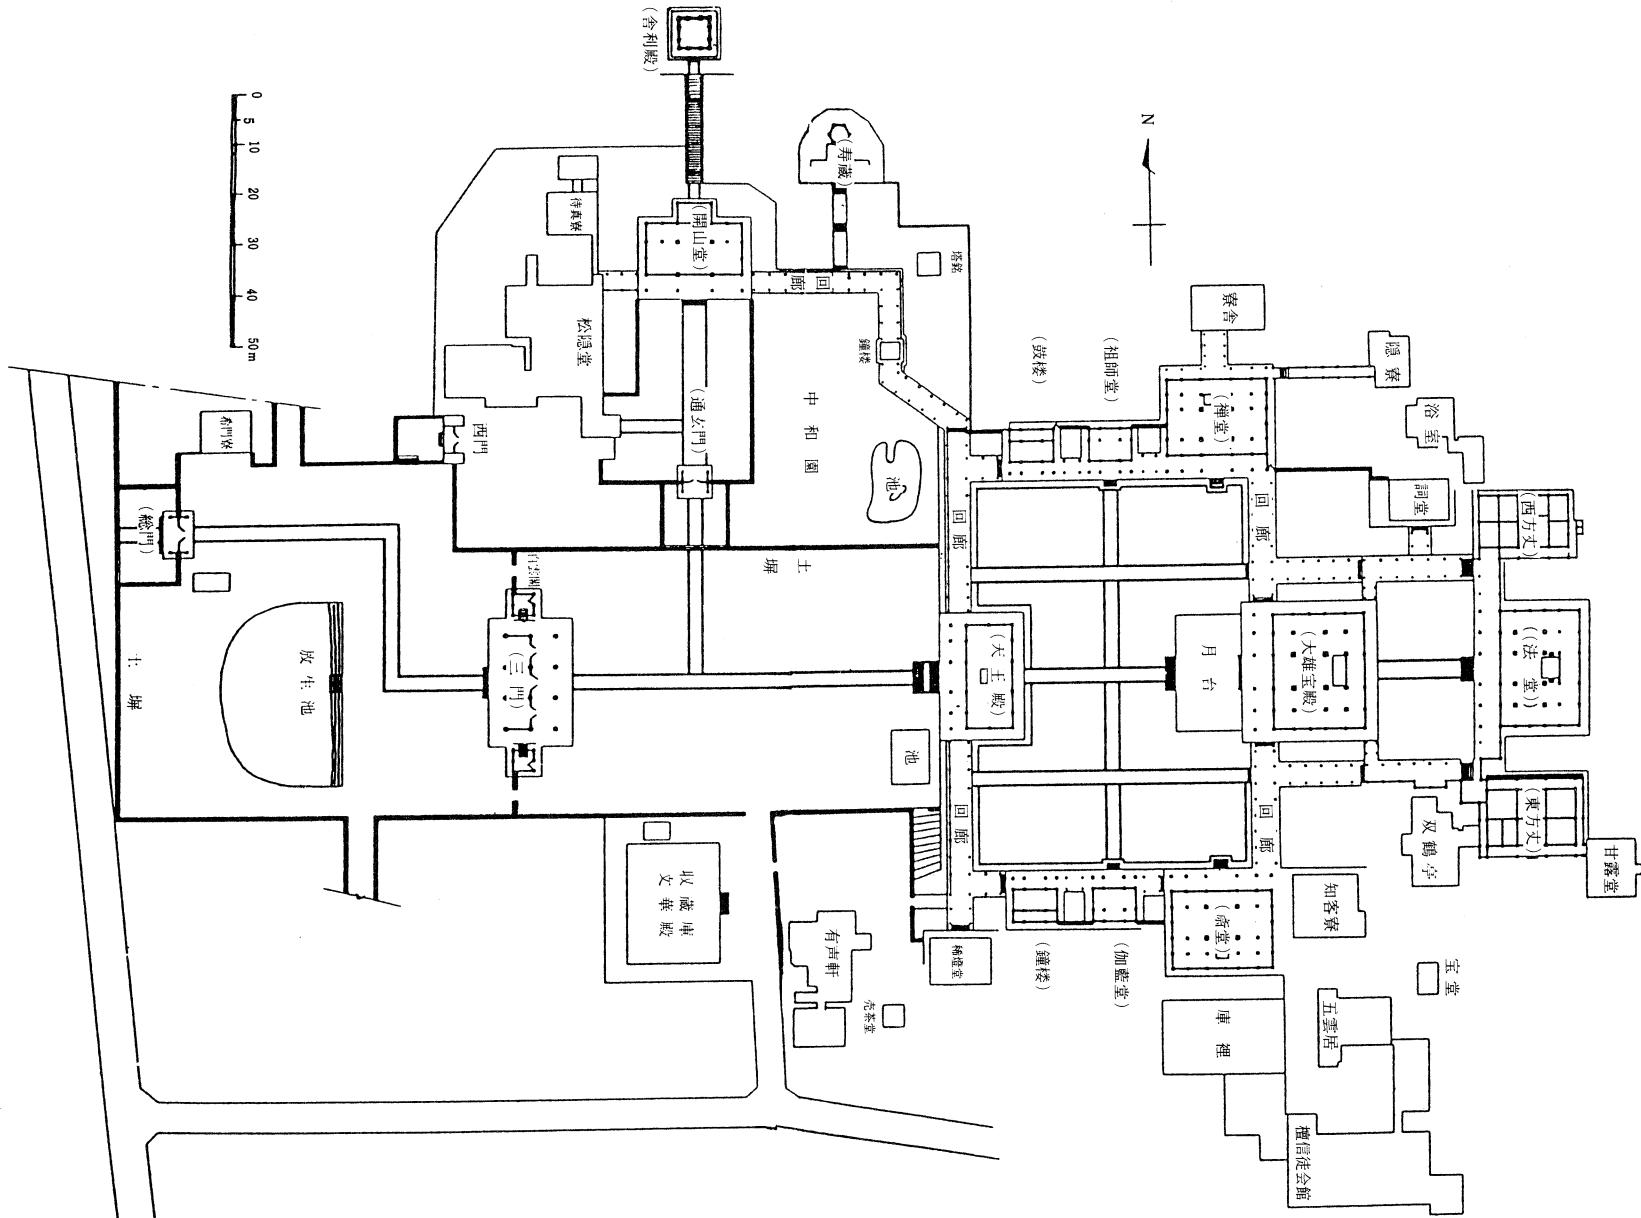
図2 萬福寺伽藍配置図

史料的な制約が多いため、永慶寺伽藍の規範となつた萬福寺の建築と比較しながら分析をすすめる。参考のため京都宇治萬福寺の伽藍配置図を図2に示す。

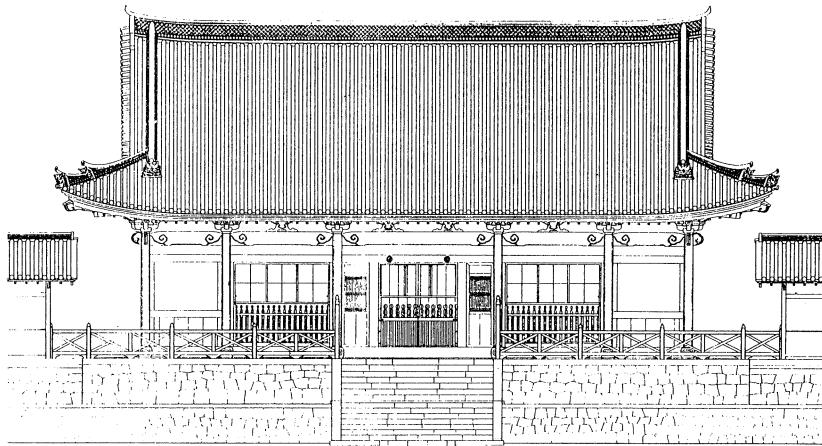
図3 萬福寺天王殿正面図

萬福寺の天王殿（正面図＝図3）を構成する柱のうち小屋組まで延びる内部の4本を除くと、他は柱頭に大斗をおき出三ツ斗組の肘

木を支えている。中備には幕股を置くが、これが多少特殊で上に斗がのらず、実肘木と幕股が合体したような形態をしており、絵様が付けられている。萬福寺天王殿の修理工事報告書によれば、「中国的な建築という事で、このような形式のものを作成したようである」とあり、萬福寺の建築にとって特徴的な要素として捉えられている。この実肘木つき幕股が木割書にいう絵様肘木なのではあるまいか。図3を見ると、虹梁より上の位置で大斗と「絵様肘木」が交互に繰り返し配置されていることになる。

おそらくは永慶寺の天王殿も大斗と「絵様肘木」をもち、萬福寺とほぼ同じ様な組物の構成をしていたのではないだろうか。

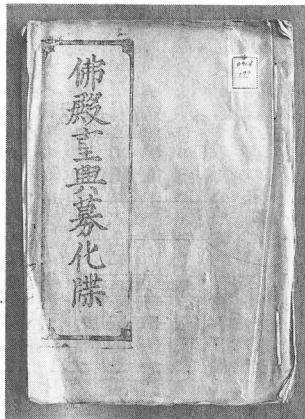
写真11 『佛殿重興募化牒』

さて大泉寺は永慶寺破却の翌年、享保十年（一七二五）に仏殿を再建するため募化牒を発行している。『佛殿重興募化牒』（山梨県立図書館甲州文庫蔵・写真11）と題されたその史料は漢文で書かれ、表紙裏に佛殿の正面姿絵が書かれている。しかも木版刷りにして発行されているところを見ると、かなり広範囲に配布することを目的

としたらしい。題目には「募_下 建_ニ 大泉禪寺佛殿 縁_上 疏」とある。

梁行断面図を図8・9に示す。まず目につくのが柱下に使用された礎石（写真14）である。これは前述のように『佛殿重興募化牒』の仏殿の図に描かれた柱礎石の意匠ときわめて似ており、また現在萬福寺の各建築において角柱（および方柱）に使用される礎石と同じ意匠のものである。次に主要な横架材である控柱間の大虹梁（写真15）であるが、これらの絵様はすでに『山梨県の近世社寺建築』において十八世紀初期頃と推定されている。またこの虹梁には眉欠きをし、錫杖彫をつけたが、萬福寺の総門の大虹梁には眉欠きのみで錫杖彫をつけないから、この点で異なっている。

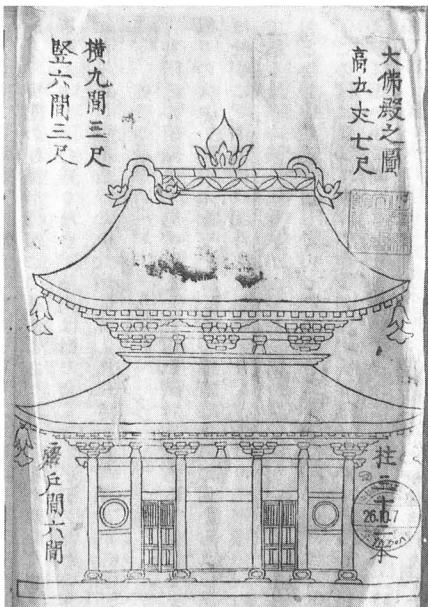
写真12 大佛殿之図

ここで募化牒の表裏につけられた仏殿の正面姿（写真12）に注目しよう。「大佛殿之圖 高五丈七尺 橫九間三尺 縱六間三尺 柱三十二本 唐戸間六間」と付記されている。近世における正式な建築立面図である建地割りとは異なり、同図はあくまでも「絵」である。まず大棟の上にのる宝珠や、軒隅から下げられた風鐸が実際よりずっと大きい比率に誇張されて描かれており、また大棟の両

柱には頭貫、飛貫が通り、頭貫からは木鼻が抜けている。さらに一番外側の柱間には各々腰貫が入り円窓が設けられている。その内側は棊唐戸の表現になつていて、これらは大雄宝殿と同じである。ところが中央柱間には扉などが何も描かれていない。仏殿の正面中央であるだけに、ここが壁であるとすると奇妙である。

柱の礎石は萬福寺の角柱礎石とまったく同様の意匠であって、後述する大泉寺総門に現在使用されている礎石も同じである。従つて円柱でなく角柱であろうと考えられ、上棟には棕ちまきがつけられることも萬福寺の柱と同じである。

裳階下では、柱の上に三ツ斗をおき、実肘木らしいものを支えているが、ここ的表现はかなり簡略化されているらしい。三ツ斗の支える横架材は実肘木・通肘木とも丸桁ともつかない一本きりである。また柱5本のうち2本は何と棕のついた上端に直接間接斗束をのせており、実際の建築形態がこの通りであったとは考え難い。かつ裳階下の組物が図の通りなら、斗拱は出の全くない平三ツ斗ということになるが、柳沢吉保の「大殿」にしてはきわめて禁欲的な意匠である。

裳階上の組織は一見すると一手先の三ツ斗である出組に見える。繰りの大きい実肘木を支えている。禅宗様仏殿に用いられる詰組とはせずに、中備には間斗束をおく。また、やはり禅宗様仏殿の特徴である反りの強い尾垂木がまったく描かれていないので、全体的におとなしい外観を呈している。

この図によつて多くの建築の情報を得ることができるが、以上のように細かい疑問点もかなり多い。それはこの図が描かれた時点、即ち募化牒が板行された時に永慶寺仏殿がすでに解体されたあとだつ

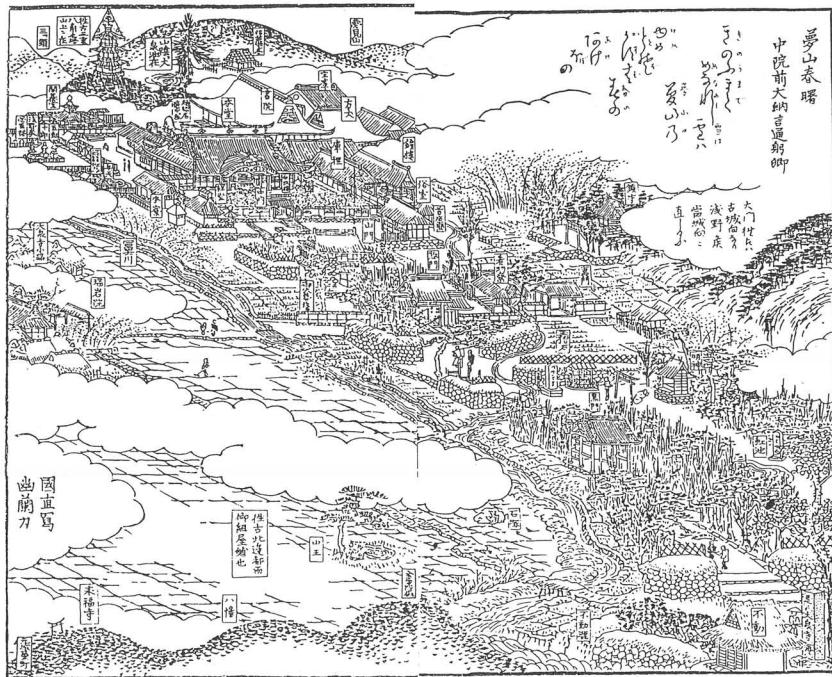
図5 『大泉寺縁起略記』境内図

しかしながら大泉寺は文化三年（一八〇六）に火災に見舞われており、一説に仏殿はその時焼失したという。『甲斐国志』の記述は火災直前の状況なのだろうか。その後文政十年（一八二七）の『大泉寺縁起略記』中の境内図（図5）を見ると「本堂」として描かれたのは全く別の建物である。募化牒の記載中に三門を動かしてその跡に仏殿を再建すると計画されているが、文政十年には仏殿がなく三門（山門）は総門と本堂の間に存在している。そして総門は現在の総門と同形のものが現在の位置に描かれている。大泉寺に仏殿は残らなかつたが、総門は残つた。この総門も永慶寺から

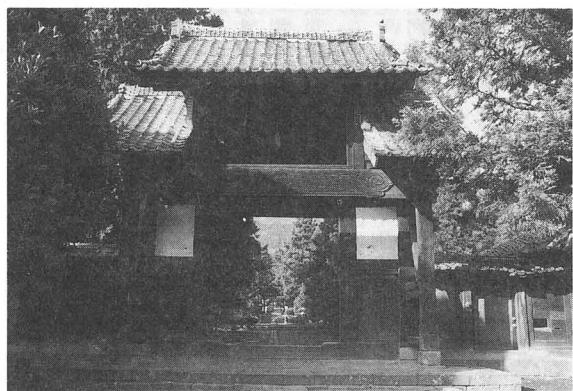
写真13 大泉寺総（惣）門

もう片方の門が大泉寺の総門（写真13）である。これについては『甲府市史 別編II（美術工芸）』⁽⁹⁾に「このような由緒のある寺に、甲斐国守となつた柳沢吉保が宝永二年に創立した永慶寺の総門が移建されたということには誠にふさわしい措置であつた」と記載されている。

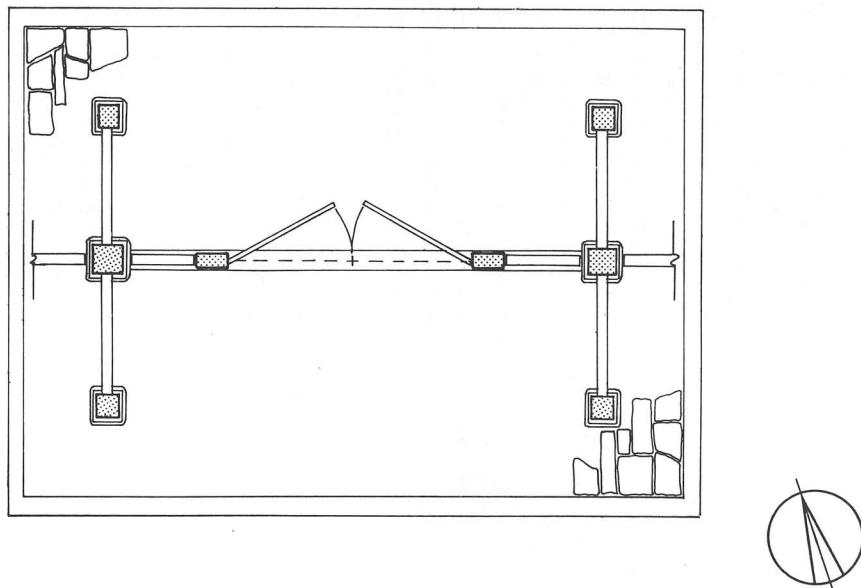
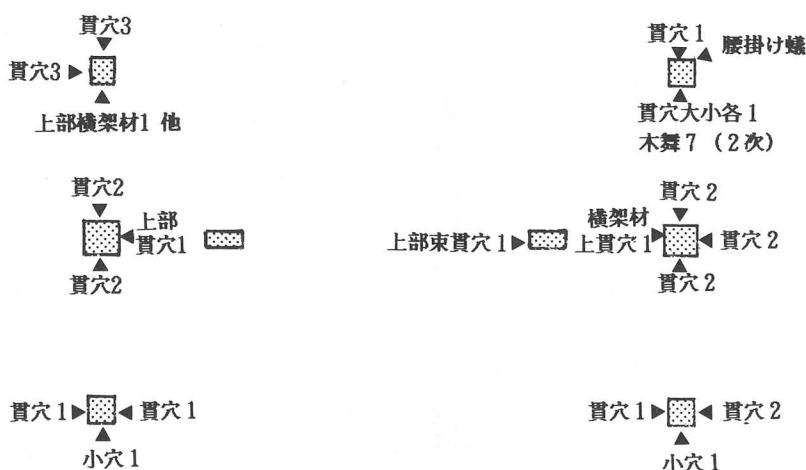
図6 大泉寺総門 平面図および痕跡図

おける部材の痕跡と建築上の特徴を調査した。写真とともに平面図および梁行断面図を図6・7に掲げ、参考のため萬福寺総門桁行・

次に材の痕跡であるが、図に示すように実際に多く

の、しかも並び合う柱どうしで対応しない貫穴状の痕跡が見受けられる。特に門北東の控え柱のみには南面に2次にわたる土壁痕跡が発見できるなど、経緯の推定のつかない不可解な材が存在している。材の痕跡を見る限り、『山梨県の近世社寺建築』に指摘されているように「古材を使用しての再建」とする見解が最も妥当であろうと考えられる。そして「古材」はすべて元来総門であった材料とは限定できない。しかし、建築を構成する諸要素は萬福寺の総門にきわめて近似しており、特に柱礎石は旧永慶寺に使用されていたものと同一意匠と推定される。従つて大泉寺総門は、建築部材を永慶寺の何らかの建物に得た可能性が高いと述べることができよう。

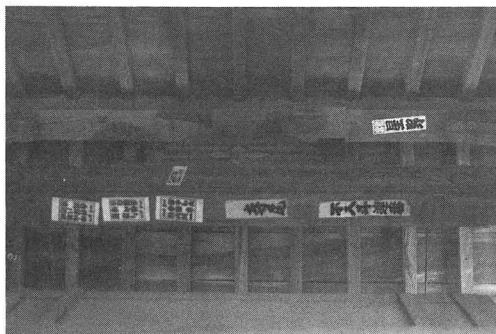
写真16 蓼股と実肘木

柱には、几帳面がつけられ門中央両側のみが偏平な方柱である。中央の屋根の棟木は高い位置の虹梁から柱蓑股と実肘木とで支えており（写真16）、「虹梁上棟木間には退化した蓑股様の支えを備えている」萬福寺総門の場合と多少意匠は異なるが、建築的構成は同じである。それと同様に大泉寺では両脇の本柱上に特殊な形態の皿斗つき大斗（写真17）をのせ、さらに実肘木で低い方の屋根棟木を受けるが、萬福寺では皿斗は用いていない。

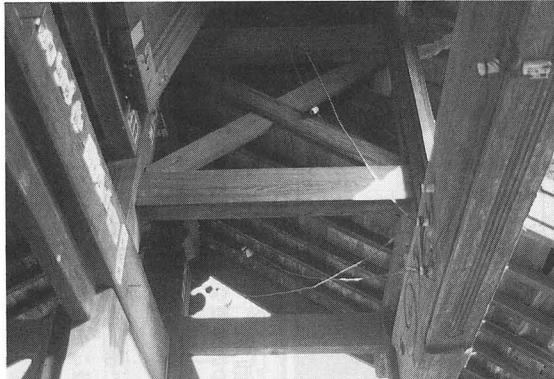
写真18

萬福寺の総門と現状で大きく異なるのは土壁の有無であり、萬福寺では高い屋根と低い屋根との境が上部で壁になるが、大泉寺では材が檼に渡され（後補の筋違か・写真18）、他は素通しのままである。また萬福寺に設けられた円窓は大泉寺にはない。

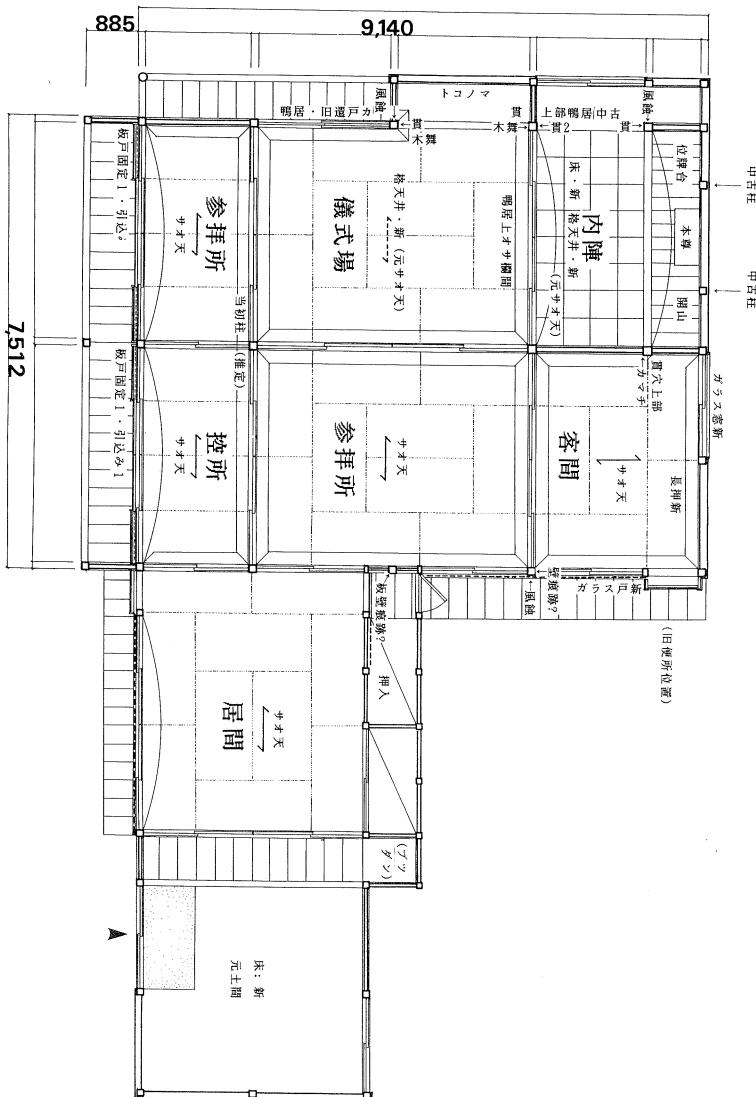
図10 禅林院本堂 現状平面図・附痕跡

とする棟に「居間」の棟、即ち庫裡が付加したL字型をなす。台所と「居間」からなる庫裡の棟は、柱の木割から後世の増築部分ではないかと考えられる。そして本堂の中心部分にもかなり改造の痕跡を見ることができる。

本堂は南面して建ち、庫裡棟を除くと現在奥行き3室、横2列の6室で構成されている。「儀式場」・「参拝所」が最も広い空間である。 「儀式場」の天井は仏間（「内陣」）とともに昭和五一年に壇家によって格天井になおされているが、元来は「参拝所」と同じ

さて、この建築に関して最も大きい改造は北の2室、仏壇のある「内陣」および「客間」に見られる。本堂の北側幅半間の部分、即ち仏壇とその東への延長部分（「客間」の北側幅半間分）とは柱の状態から下屋に相当する空間であり、当時は本堂南側と同じ縁側状のしつらえではなかつたかと考えられる。「内陣」と「客間」とに残された各4畳ずつの空間は南の「参拝所」および「控所」と全く同じ脇廊下のような空間になる。つまりこの6室は、「儀式場」「参拝所」を中心としてその南北両側に幅一間の脇廊下、もしくは前室、さらにその両側に縁のついたほぼ対称形の建物であったと推察されるのである。

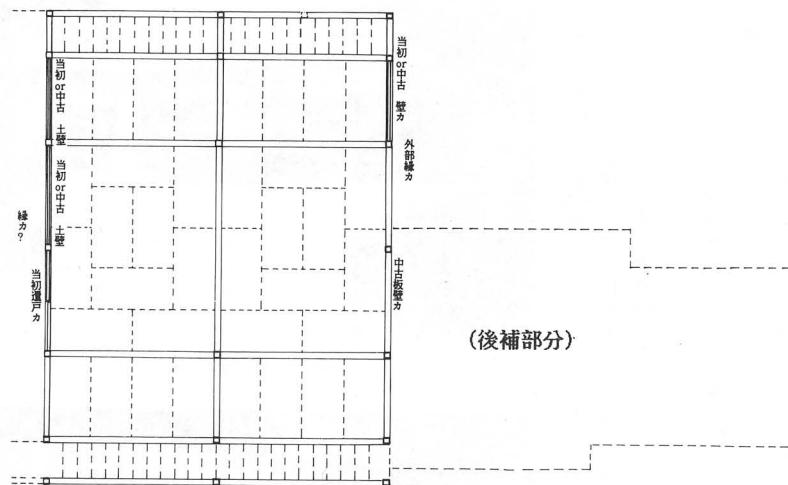
図11 禅林院本堂 推定復原図

このように当初の建築形態が判明したが、これは寺院の本堂としては考えにくい平面である。従つて禅林院の本堂は、当初寺院本堂ではなかつた何らかの建物を移設し、本堂として改造を加えたと考えるのが最も妥当なようである。なお太平洋戦争頃の図面と現状を

この建物の当初の形態に似た建物を永慶寺の「伽藍配置図」中に探すと、規模は異なるが「寢室」の平面構成がよく似ている。また「方丈」やいくつかの寮舎にも多少類似の平面が見受けられる。
