## 久松山の調査について

西 尾 孝 昌

### 1 はじめに

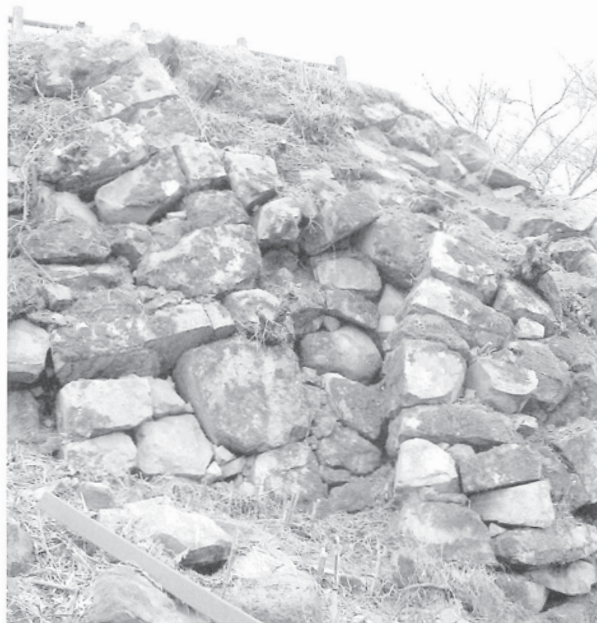
写真1

天守台（23.5×20m以上？本丸からの高さ3.8m）は北・西側の石垣が破壊されており（破城か）、規模を正確に計測することは出来ない。天守台の南側と西側に石垣の切れ目（隅角部）が見られ、数回の改修が想定される。特に、西側（高石垣）の改修は特異で、2つの櫓台状の高石垣の間に石垣を無造作に放り込んだような形状をしている（写真1）。

この遺構は、以前存在した本丸搦手虎口を天守台改修時に塞いだ結果であるのかも知れない。石垣（転石を含む）には規模の異なる各種の矢穴が見られ、普請の時期差を考える資料となろう。また、天守台の東側の基壇状の石組（14.2×6.8m）は、付櫓遺構と思われる。

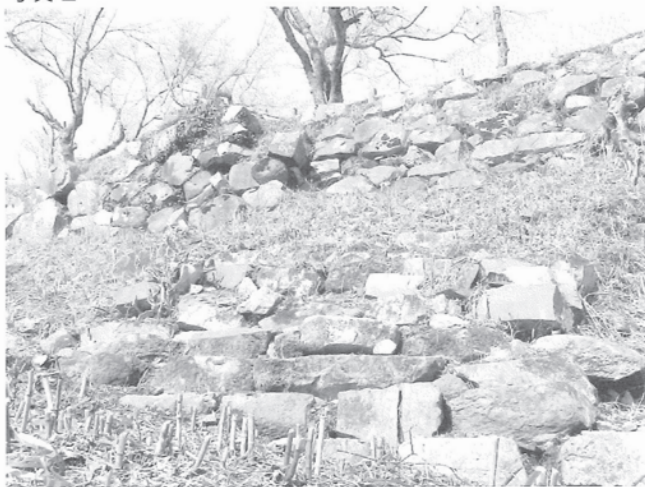
写真 2

本丸はほぼ方形の形をしていて、石垣の墨線は直線的である。「横矢掛かり」は北側に 1 カ所、南側に 3 カ所見られるものの、幅 0.5m 程度と小規模である。本丸石垣の高さは西側（天守台側）は高石垣であるが、北側（裏側）は約 6m、南側（表側）は約 3m とかなり低い。尚石垣調査中に、南側斜面に「横矢掛かり」とセットになった石段を発見した。古い虎口を石垣で塞いだものであろう（写真 2）。

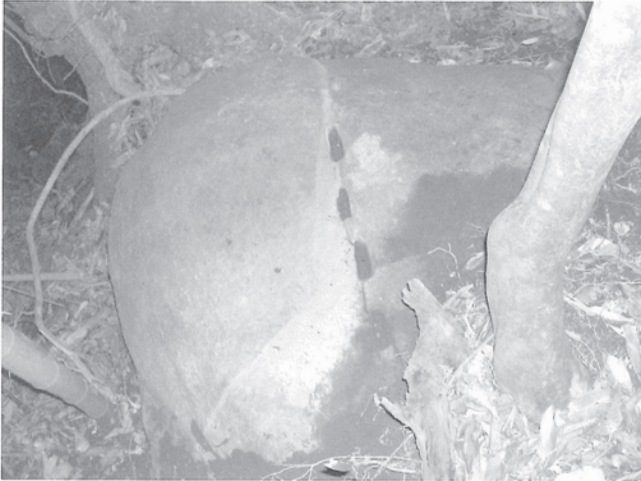
写真3

段状遺構は通常の城郭曲輪と様相を異にし、尾根部に造られてはいるが、幅が狭く横に長い形状の削平地である。大きい平地で9.3×59.0m、小さいもので4.0×13mを測る。平地には随所に岩盤が分布し、石を切り出したような痕跡が認められる。特に、岩盤の数カ所には矢穴痕があり、また平地の転石にも多くの矢穴痕がある（矢穴痕の写真3）。

段状遺構は40カ所程度分布し、それぞれに連絡道があるようである。また段状遺構付近の谷部には、石を上下に運搬したと思われる縦堀状の跡も認められる。

このような遺構のあり方から考えて、時期は明らかではないが、この段状遺構は城郭曲輪ではなくして、鳥取城の山上ノ丸及び山下の丸築城に関連する石取場と判断される。

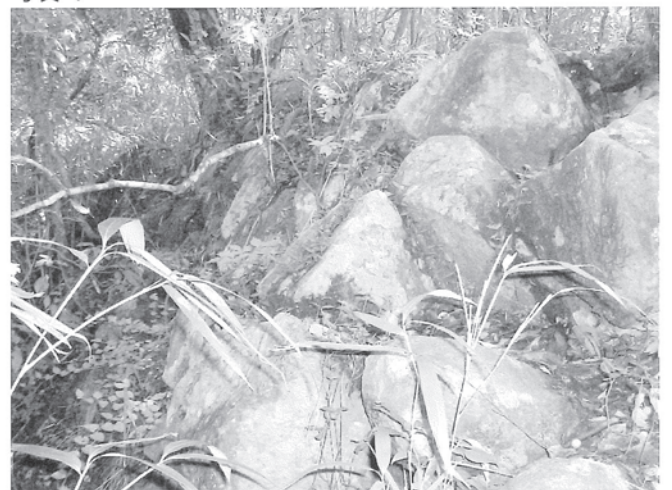
写真 4

「松の丸」は 4 段程で構成されているが、その中心は東西約 35m・南北約 39m を測る大規模な曲輪とその西に連続する石垣を持つ細長い曲輪（24.5 × 9m）である。石垣をもつ曲輪の北側と西側は高さ 2～2.5m 程度の長い石垣が積まれ、曲輪北西には隅角部も遺存している。曲輪南側の縁は破壊されたような痕跡があり、1 石程度の石列のみが遺存している。この石垣を持つ曲輪は、隅角部が遺存していない南西隅からストレートに入

る「虎口曲輪」であり、しかも総石垣であったものと判断される。しかし、隅角部を初めとして「破城」を受けているように思われる。石垣の構築時期は、石垣が 2m 程度と低い、算木積が未発達、石垣がかなり寝ている、などから判断すると、天正期の宮部（継潤）段階ではなかろうか（写真 4）。

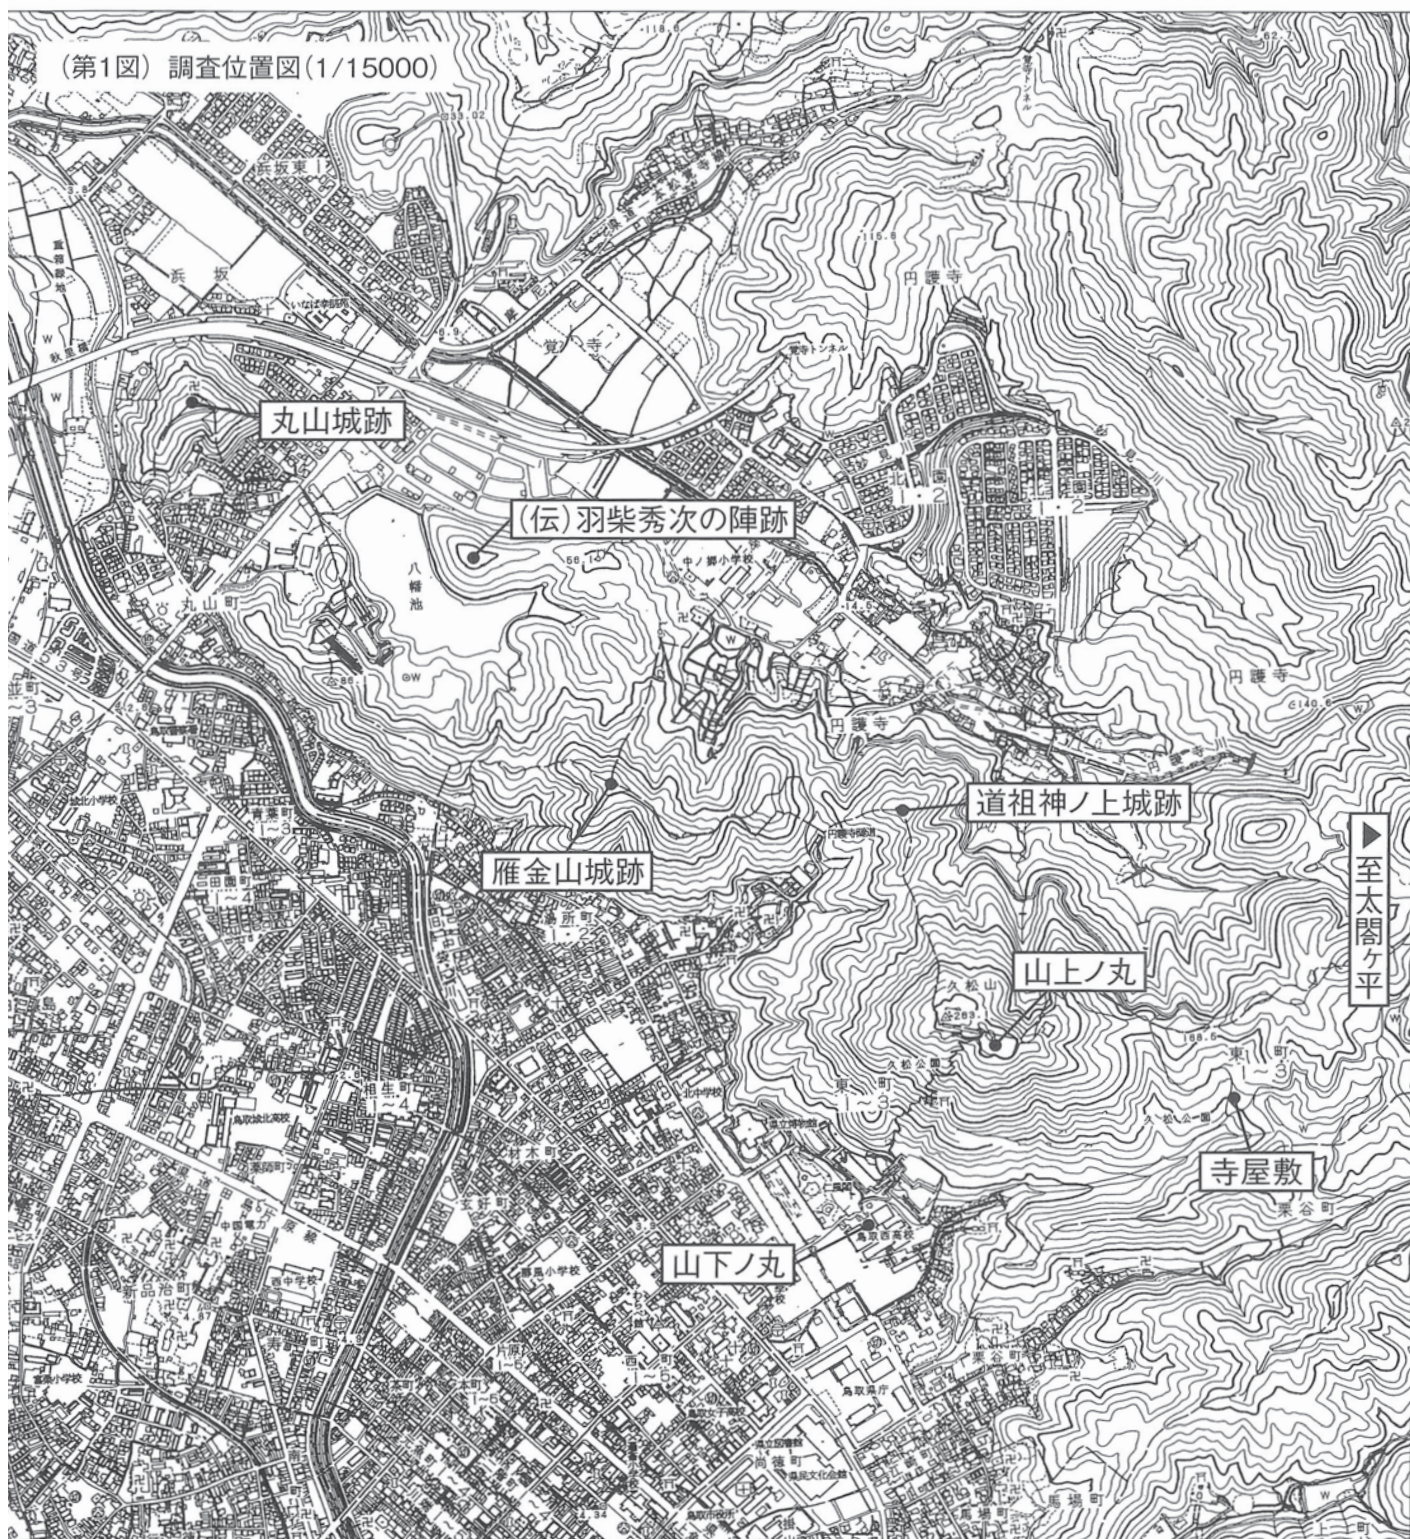
(第2図) 鳥取城山上ノ丸  
調査：2007.11  
作図：西尾孝昌

本丸は東西約78m・南北約35mを測り、総石垣で普請されている。

本丸の虎口は現段階で2カ所ある。東側の大手虎口は13段の階段状の平虎口（幅5.6m）

で、中程に踊り場（城門＝渡り櫓）をもつ。その左右は櫓台であろうが、石垣の隅角部を中心にかなり破壊されている（破城か）。南側の搦手虎口（幅 3.7m）は石段の坂虎口であるが、正面（城下町側）に搦手を設けるのは不自然である。最初の本丸普請以降に、構築した可能性が高い（搦手虎口は天守台北側か、天守台西側の石垣切目の箇所が存在したのではなかろうか）。

本丸西曲輪（仮称「西の丸」）・南下曲輪（仮称「南出丸」）の石垣には新旧の遺構がみられる。例えば、「南出丸」は全体が岩盤の上に構築されているが、明らかに西側の高石垣（高さ 5.5m）は古い石垣を改修したものである。「西の丸」も同様に、天守台側の曲輪裾部の壁状の石垣は古く、「西坂」側の高石垣は新しい。

二の丸（東西約 20.6m・南北約 35.5m）も墨線が直線的な総石垣であったと思われる

が、東側と南西側の石垣が破壊されている（破城か）。三の丸へ下りる搦手虎口は、現在の破壊道？と同じ位置かどうかは明らかではない。

三の丸（約 20 × 30m）も方形な総石垣であったものと思われるが、石垣が殆ど破壊されているようである。現状では虎口は明らかではない。

三の丸の東下の曲輪（「東坂の上」）に普請された虎口（城門 A）は、短い石塁と 2 段からなる「登り石垣」の間を一折れで入る階段をもつ坂虎口である。石塁は 3.2 × 7.1m、「登り石垣」はそれぞれ下が 3.4 × 5.6m、上が 3.5 × 12.1m を測る。

「十神砦」に普請された虎口（城門 B）は、2 段からなる「登り石垣」と長い石塁からなる外柵形虎口（幅 4.7m）である。「登り石垣」（高さ 2.8 ～ 8m）はそれぞれ、4.7 × 10.8m、5.0 × 10.0m を測る。石塁（高さ 1.5m）は折れを持ち、4.7 × 25.8m を測る。

城門 A・B は平入り虎口と外柵形虎口の違いはあるものの、「登り石垣」と石塁で構成されており、同じ様式の虎口と考えられる。「登り石垣」と石塁を使用した虎口は文禄慶長期の倭城に多用された縄張りであり、虎口 A・B は文禄慶長期の宮部長熙によって普請されたものと思われる。また、遺構の石垣はかなり崩れており、人為的な破壊（破城）が想定される。尚、「十神砦」の虎口石垣にも、矢穴痕が認められる。
