## 鳥取城の古写真について —新史料による評価の試み—

佐々木 孝 文

鳥取城の古写真

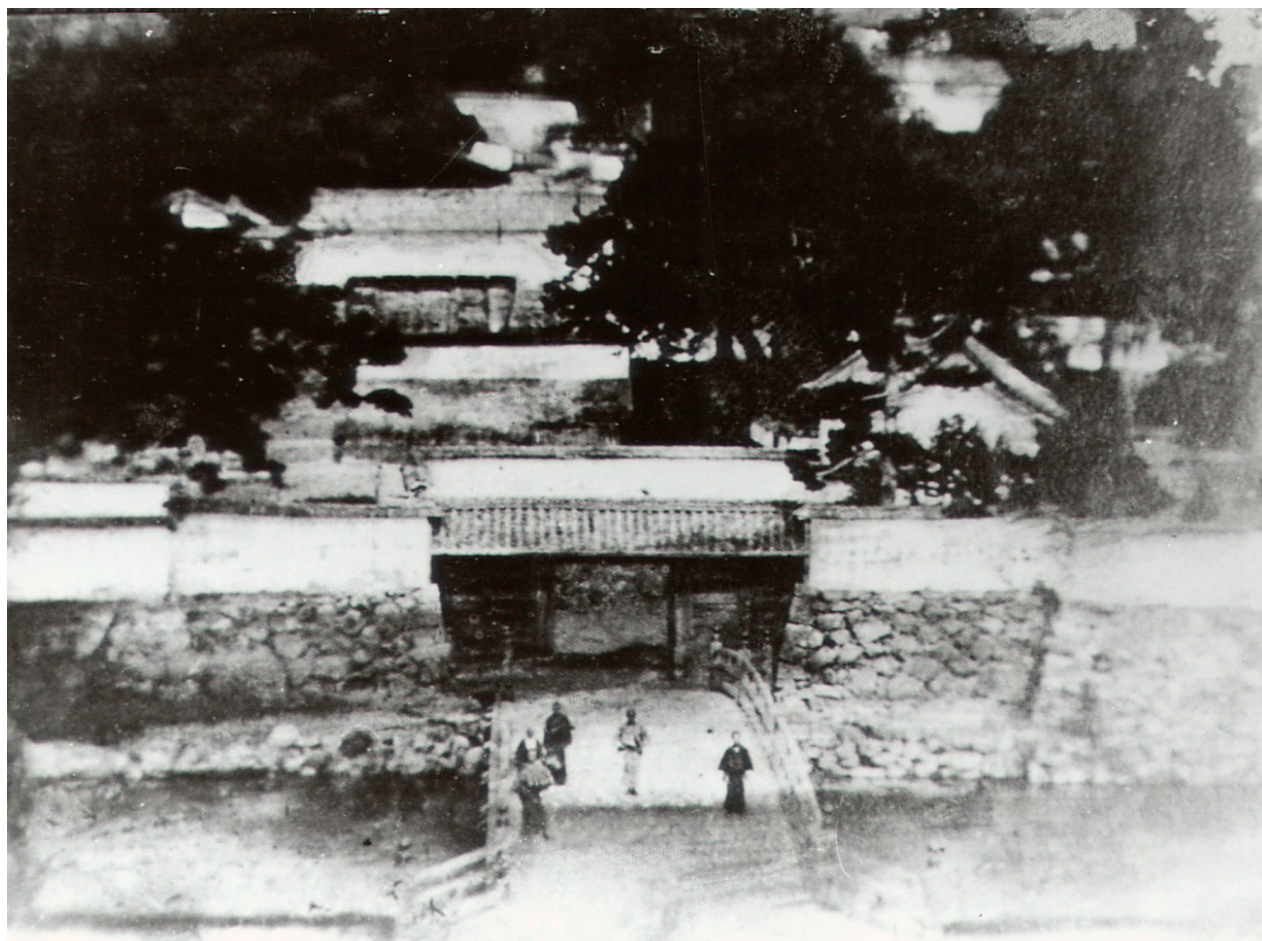
写真⑥

それは、たとえば写真⑥と写真②を比較してみれば明らかである。写真⑥は、鳥取城の大手登城路を撮影したもので、城の向かい側にあった武家屋敷の長屋門の上のようなところから撮影したものと思われる。擬宝珠橋に歩行者がおり、中ノ御門の表門と櫓門、太鼓御門の門櫓が写っている。それに対して、写真②には、擬宝珠橋と三階櫓は写っているが、中ノ御門については、門も櫓も土塀も無くなってしまっている(図版①)。

写真⑥には、中ノ御門の表門・渡櫓門及び太鼓御門の渡櫓が写されており、遅くとも明治8年以前でなければ撮影不可能なものである。人物が写りこんでいるが、髷頭・佩刀していると解釈できる(図版②)ことから、明治4年の散髪脱刀令以前である可能性もある。写真⑦については判断が難しいが、写真⑥と同じ、池田侯爵家旧蔵であるならば、同時期に撮影されたものとも考えられる。画質も、明治12年撮影と確定できるものとはかなり異なっている。また、写真⑥と写真⑦については、管見にして絵葉書に使用された例を知らない。やはり、写真①～写真④と写真⑥・写真⑦は、製作・伝来の系統を異にすると考えるべきであろう。以上のことから、現存する鳥取城の建造物写真は

このことから、写真⑥⇒写真②の順に撮影されたことは一目瞭然であるが、この間の時間差がどの程度のものなのか、従来確定することができなかった。

A 明治8年以前撮影のもの(写真⑥・⑦)
