第109図 岩手県南部を中心とした古代竪穴住居跡変遷図

参考資料(2) 岩手県南部を中心とした古代の住居跡の変遷(第109図)

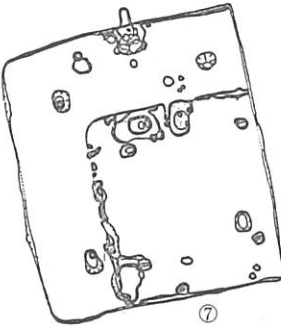
<p>⑥</p> <p>V 群期</p>

第Ⅴ・Ⅵ群期 四隅に軽い丸味をもつほぼ正方形なプランと、先と同様に対角線上にのりが如くに配置された4本(稀な大規模例では6本以上)の主柱穴、北壁に付設されたカマドなどを有する構造をもつ。斉一性はかなり強く、構築法の確立を示すかのようである。ただし長大な煙道の有無にはばらつきがある。明白なそれをもたない若干例も混在する事実がある。カマド焚口部には礫を門状に配置する。それより古期と思われる例では、カマド本体部内外両面にも礫を用いるものがあり、さらにカマドの対辺(多くは南壁)中央壁直下にも柱穴様のものをもつ例がある。建物主軸方位は、磁北にほぼ一致→やや西に偏す、という変遷をたどらしい。一辺8m～6m程度の大規模なものと、5m以下の中小規模のものがセットになる。
