### 興福寺東金堂院の調査(平城第640次北区)

今回の調査は、東金堂の西正面に開く門とそれに取り付く回廊の基壇や建物の確認、およびその規模・構造等をあきらかにすることを目的に、2021年7月13日から11月4日にかけて実施しました。調査区は、想定される門の全体と、回廊の一部を含む、南北20m、東西13mです(260㎡)。

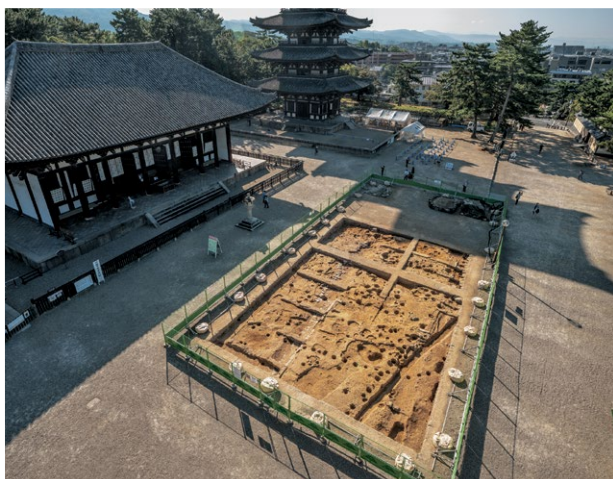
調査区全景(北西から)

今回の調査では、東金堂の西正面に門と回廊の遺構がみつかり、それらの位置と規模があきらかとなりました。すなわち門の全体(南北約11m)と、門の南北に取り付く西面回廊の一部(門の北で南北約8m、門の南で南北約1m)を検出しました。検出した基壇外装と雨落溝は、少なくとも2時期に分け

創建期の遺構は、石組の雨落溝やその抜取溝を検出しました。鎌倉再建期の遺構は、基壇外装(地覆石・羽目石)、階段や雨落溝等を検出し、創建期の位置・規模を踏襲して再建されていることを確認しました。

基壇上面では、礎石の据付穴や根石を検出し、門は桁行30尺(8.8m)の八脚門(桁行3間、梁行2間)で、回廊は梁行12尺(3.6m)の単廊(梁行1間)であることがあきらかになりました。礎石の据付穴は1回分のみ確認でき、現在のところ創建期のものと考えています。

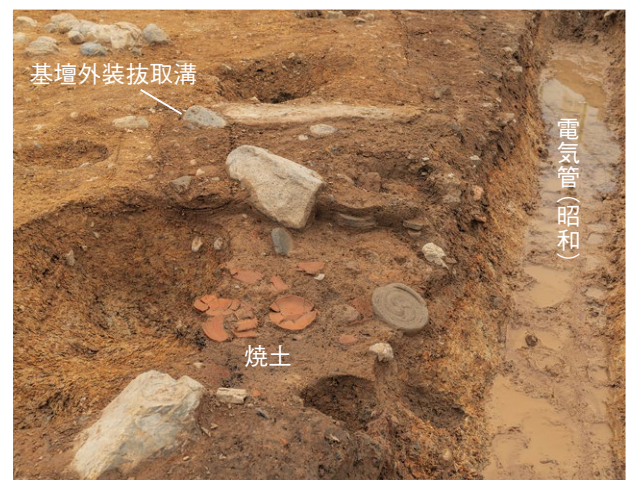
南都焼討(1180)頃の遺物を含む焼土と、その直上の基壇外装抜取溝(北から)

興福寺境内の発掘調査で、南都焼討の焼土と、その後に再建した遺構を特定したのは今回が初めてです。焼土の直上で、基壇外装が据えられていることを確認しました。この焼土の中には、完形品の土師器皿等が捨てられており、それらの年代がいずれも平安時代末～鎌倉時代初頭であることから、焼土とその直上の遺構の時期の特定にいたりしました。
