広島県山県郡東部地域の石垣について

広島県教育委員会文化課中世遺跡調査班 木村 信 幸

1 中世遺跡保存整備事業

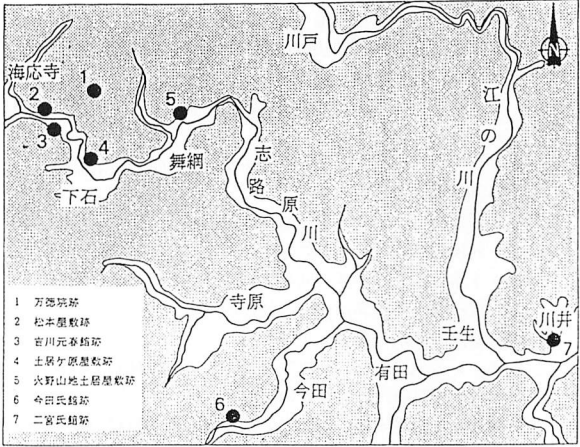
②特徴的な石垣を持つ遺跡の分布状況

- 【文献Ⅰ・Ⅱ・Ⅳ】②～⑥⑪
  - ①分布調査…同一の立面形状の石垣を7遺跡で確認
  - ②史料調査…7石垣の築造時期は16世紀後半と推定
- 石垣職人の存在推定  
中世史料に見られる「石つき之もの共」

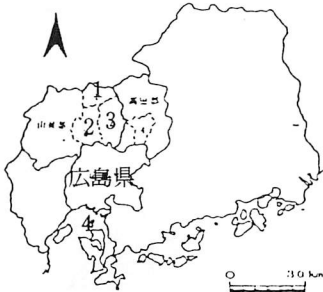
第42図 石垣を持つ遺跡の分布と吉川家文書

- ① 大朝町
- ② 千代田町
- ③ 豊平町
- ④ 吉田町

⑪ 六七四 吉川廣家自筆書状(可長) (吉川家文書別集)  
堀川普請無緩申付、過半相調之由肝要候跡、肝煎專一候、各辛勞之通可  
申聞候。  
一、嚴嶋石垣事、年内御分別候様奉行衆へ可申分候、寒中さ申、打續候て成  
間敷存候間、石つき之もの共可下之由申付候へ共、先々相延候、能々可  
申分事、要迄候渡飛、兎若へ如此申遺候謹言、  
十二月五日 (花押)

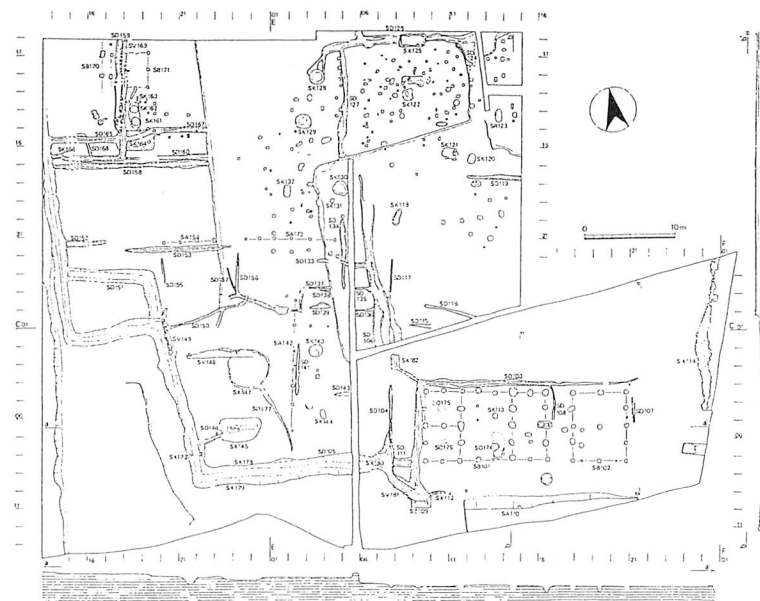
⑧吉川元春館跡第1次調査遺構配置図 (S≒1:2,000、H=377.0m)

- ①万徳院跡…断面台形状の石垣の築造と境内地の造成は同時並行【文献Ⅰ】⑥⑦
- ②吉川元春館跡…南端土塁の構築と館内地の造成は同時並行【文献Ⅲ】⑧～⑩

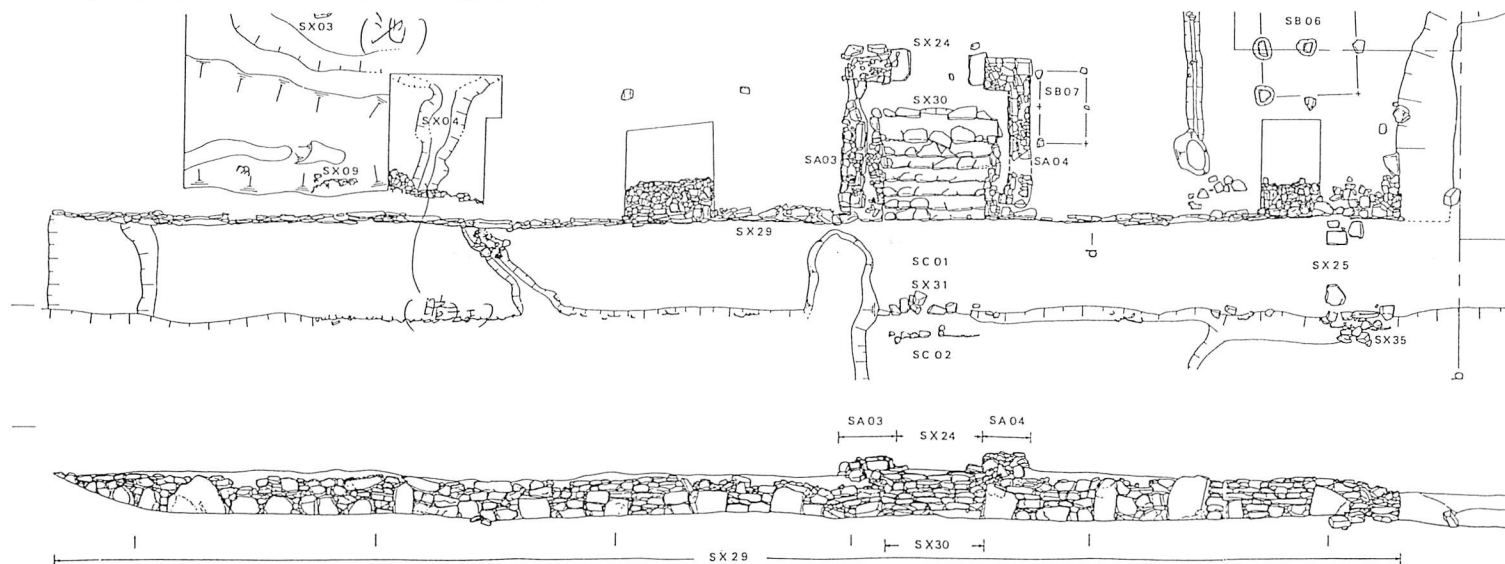
第43図 石垣遺構と配置図

万徳院跡石垣実測平面図・立面図 (S≒1:250) (文献1)
