# 藤原京と遷都

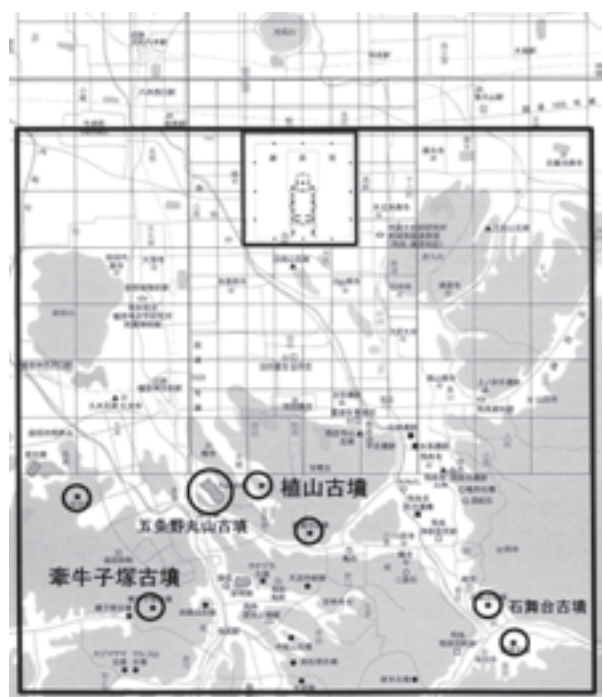
図82 藤原宮を北端に置いた場合の藤原京

一方、現実的な理由もあったのだろう。図82に示したのは、唐長安城に準じて宮を北端に置いた場合の藤原京である。一見してわかるように、京の南半部は丘陵地となる。さらに最も大きな問題は、丸印で示した古墳の存在である。その中には推古天皇初葬地と推定される植山古墳や、真の斉明天皇陵の可能性が高い牽牛子塚古墳があり、そこを京域に含めることはありえなかったのであろう。以上二つの観点から、宮と京の位置関係を決定したものと考える。
