# 湯浅町の歴史的建造物

## —調査概要とみかん農家の特徴—

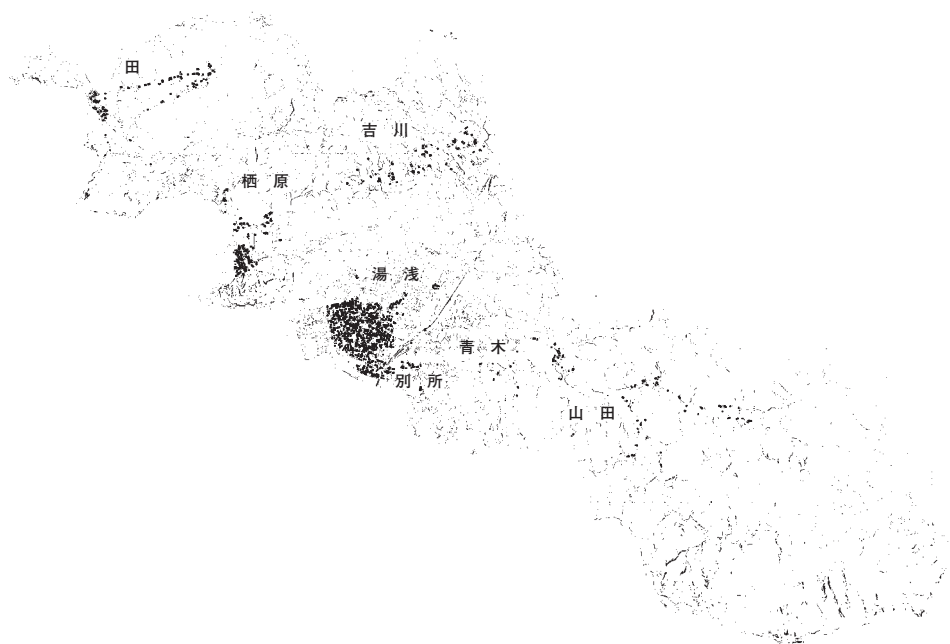
図25 調査地区全図（黒く塗ったものが歴史的建造物）

調査において歴史的建造物と認定したものは1505件で、うち社寺が97件である。歴史的建造物の数は、湯浅が圧倒的に多くて937件、田が131件、栖原が191件、別所が22件、青木が7件、山田が106件であった。湯浅では、古い町家が数多く残っていることは従前から知られていたが、その周辺集落においても多くの歴史的建造物が残っていることがあきらかとなった(図25)。これらは、主として大正期から昭和前期(昭和30年代まで)に建築された農家建築で、主屋だけでなく、農作業に必要な納屋等の付属屋も良く残る。

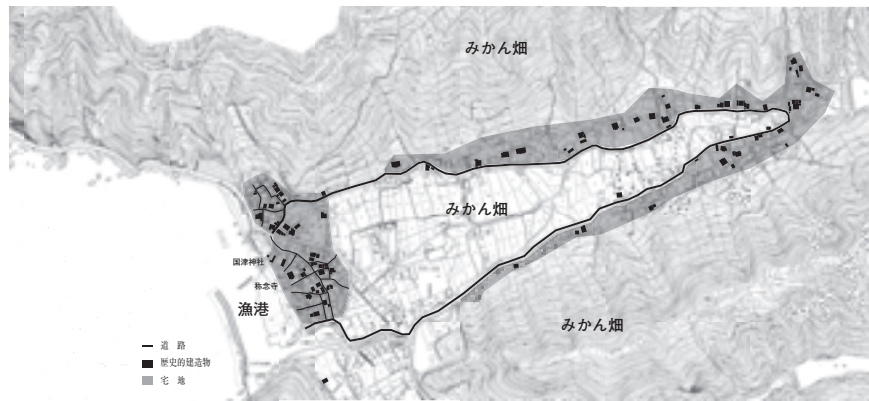
図26 田地区の集落構造

田地区（図26）は、海岸に向かってひらく小規模な谷の海岸沿いに小規模な漁村、谷部に農村集落が形成されている。農村集落では、谷の斜面地裾に沿ってU字型の道路が通り、その外側（斜面側）に宅地をならべ、宅地背後の斜面地を段々畑のみかん畑、中央の平地部もみかん畑とし、特徴的な農村景観を形成している。

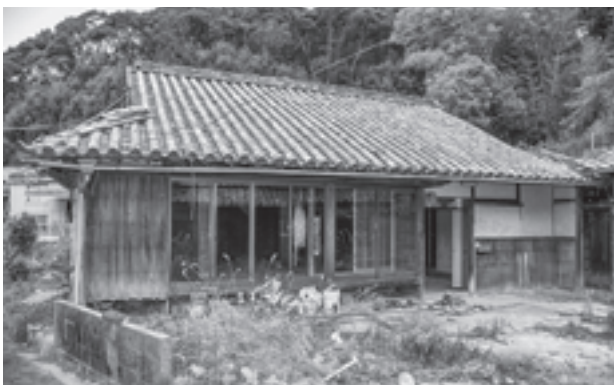
図27 農家 主屋（大正15年〔1926〕建築）

というが、調査では、茅葺もしくは茅葺を鉄板で覆った建物は確認できなかった。建築年代は明確ではないが、明治末期頃まで遡ると推定される、平屋建、入母屋造、瓦葺の主屋を確認できた。外観からの判断では、およそ大正もしくは昭和初期から瓦葺が普及し、平屋建からつし2階もしくは、中2階とするものに変化する。建築年代が明確となったものでは、昭和5年（1927）建築の中2階建の主屋を確認した。平屋建の場合は、正面以外を大壁造とし、2階建の場合は、2階を大壁造とするものが多い。ただし一部では、このような形式の主屋が昭和後期でも建て続けられている。

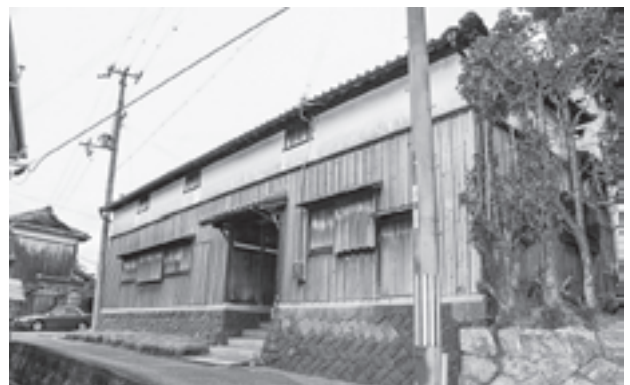
図28 農家 長屋門形式の納屋（昭和26年〔1951〕建築）

納屋は2階建で、多くは大壁造とするが、軒は塗り込めない。収蔵施設であると同時に、みかん農家の場合は、選別・出荷作業の場となっている。納屋は中庭に向かって開口部を開くが、道路に面する納屋では、道路側にも出入口を設ける。また、納屋の中央あたりに出入口通路を設ける長屋門形式の納屋とする場合があり、とくに別所地区では、道路の片側に、道路より一段高い敷地に、長屋門を兼ねた納屋が連続して建ち並び、特徴的な景観を形成している。
