### 第3節 禁野火薬庫の変遷

禁野火薬庫（正式には時期によって出張所、弾薬庫、倉庫、兵器補給廠分廠）は、明治30（1897）年から昭和20（1945）年まで存続した。交野台地の北西端部にあたる平成15・16年度調査地は、主に明治29（1896）年に用地買収された部分であり、明治30（1897）年の禁野火薬庫（当時は禁野出張所）開設当初からの遺構が検出された。それに対し、その北から東に隣接する今回の禁野本町遺跡10-1の調査地は、明治39（1906）年から明治43（1910）年にかけて用地が買収され、それ以降に施設の設置が行われた範囲を中心とする。

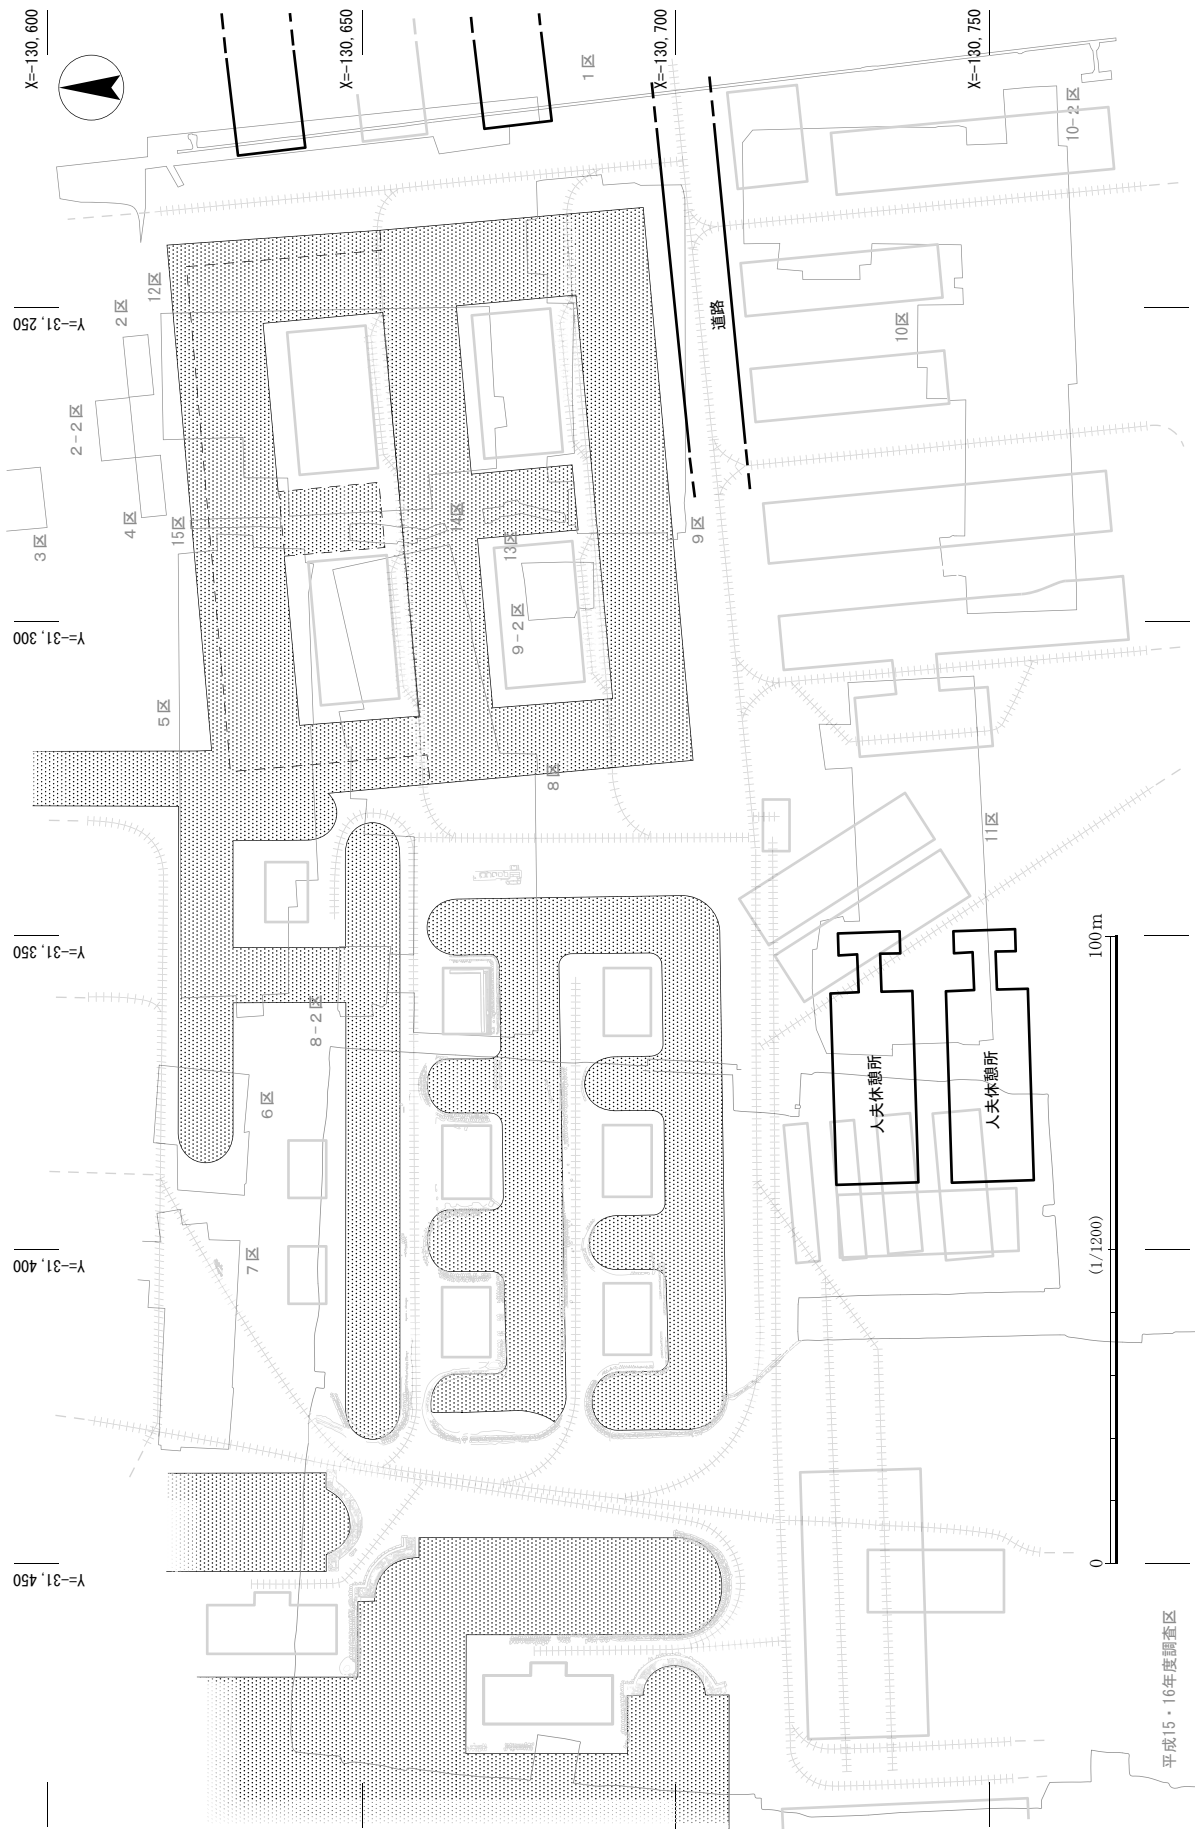
図195 昭和14（1939）年爆発後の大阪陸軍兵器支廠禁野倉庫

「大阪陸軍兵器支廠禁野倉庫配置図 禁野倉庫大阪工廠移管要図」[昭和 14（1939）年 10 月]との対比（図 195）

元々の表題を二重線で消し、その下方にやや小振りな字で「禁野倉庫大阪工廠移管要図」と書かれている。

爆発の約半年後の状況である。建物の表現がほとんどなく、わずかに 2 棟の**人夫休憩所**（11 区第 3 面男休憩所・女休憩所）とその東側の**厠**（11 区第 2 面 3～6 便槽）と考えられる建物などが描かれている。軽便軌道の表現は一切なく、その復旧状況は不明である。

他方、土塁はほとんど表現されている。仔細にみると、かつての 4 号火工場西側の土塁はその西半部が欠損したように描かれている。また、爆発前の図では、**9 号火工場**（12 区第 1 面 2 建物）と**第 4 師団兵器部保管建物**（8 区第 1 面 20 建物）を囲む土塁（12 区第 2 面 4 土塁）は他の土塁よりも簡略に表現されており、発掘調査ではこの土塁の北辺にはコンクリート製の基礎が築かれていなかったことが判明した。これらの土塁は構造的に弱いことから、爆発により崩壊したのであろうか。

ただし、発掘調査の成果と諸記録によると、この土塁（12 区第 2 面 4 土塁）は、おそらく爆発後から昭和 17 年までの間に、コンクリート基礎は設置されなかったもののさらに北に拡張されて、結果的にその北西部で在来の土塁に接するようになった。さらに、土塁で囲まれた内部でも、**9 号火工場**とその西隣の建物との間にも軽便軌道部分を除いた部分に、コンクリート基礎をもつ土塁（12 区第 2 面 4 土塁）が新たに築かれた模様である。

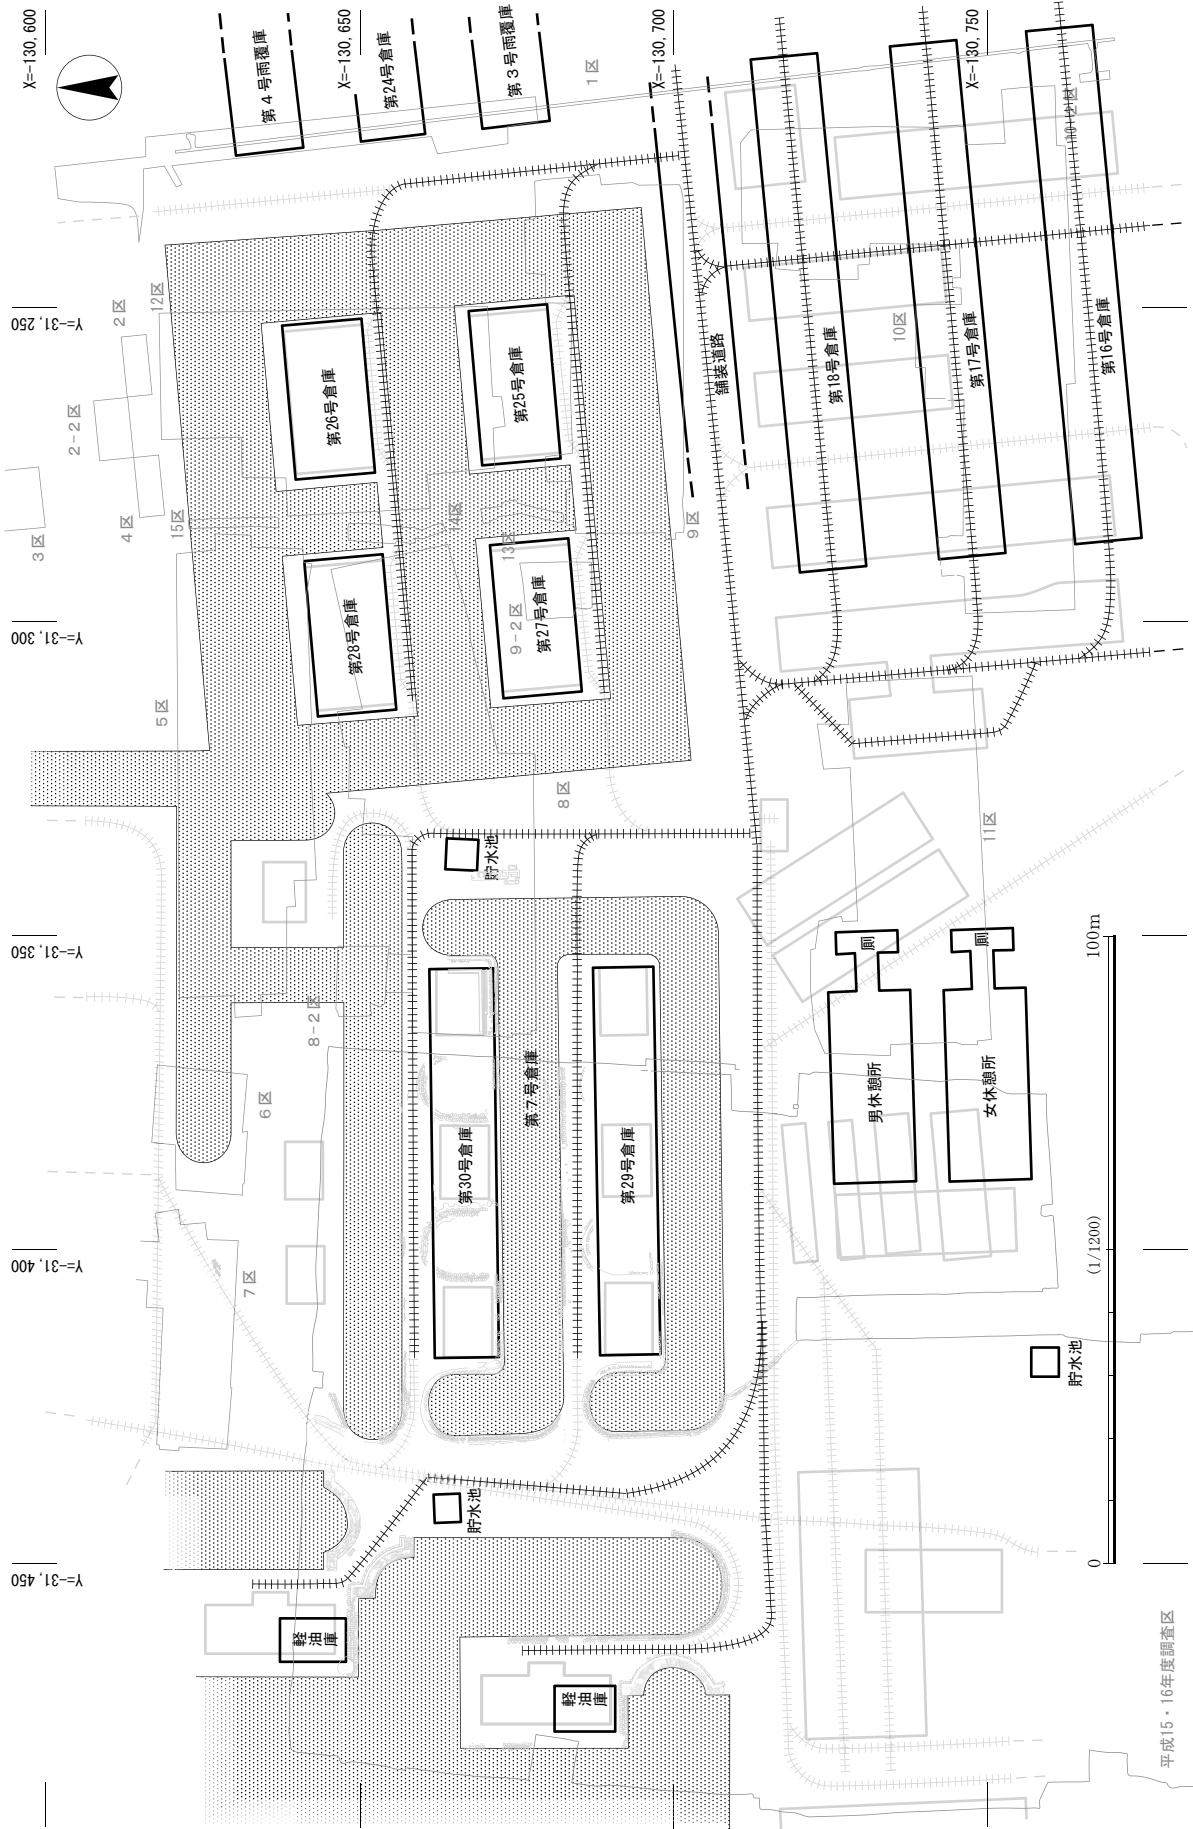
図196 昭和17（1942）年の大阪陸軍兵器補給廠枚方分廠

「大阪陸軍兵器補給廠枚方分廠新築増築概要図」[昭和 17（1942）年夏頃]との対比（図 196）

新築建物として、7 棟の倉庫が図示されている。それらのうち、**第 26 号倉庫**（12 区第 1 面 2 建物）と**第 28 号倉庫**（8 区第 1 面 20 建物）では、昭和 14 年の爆発前の建物の基礎を東西に各 1 m ほど拡張して倉庫を新築していることが今回の調査で確かめられた。**第 25 号倉庫**（12 区第 1 面 1 建物）・**第 27 号倉庫**（9 - 2 区第 1 面 1 建物基礎）も同様に基礎が再利用された可能性が高い。**第 29 号倉庫**・**第 30 号倉庫**は、平成 15・16 年度調査と 8 区第 1 面 7 建物の調査の結果、各々爆発前の 3 棟の火工場とその間の土塁を撤去して、3 棟の火工場を連ねたような東西に長い倉庫として新築されたことが判明した。**第 24 号倉庫**は 1 区において、基礎と推定されるコンクリート構造物がごくわずかに検出できたにとどまるため、新築状況は不詳である。

また、爆発後に設けられた 2 棟の**人夫休憩所**は、北が**男休憩所**（11 区第 3 面男休憩所）、南が**女休憩所**（11 区第 3 面女休憩所）と男女別になっている。

昭和 14 年の爆発前まで乾燥火薬庫があった位置には**軽油庫**が描かれている。軽油庫はこの図と昭和 20 年図にともにやや南北に長く、昭和 20 年の図に 20 坪と注記されていることから、南北 5 間（約 9 m）・東西 4 間（約 7.2 m）と推定して図示した。

軽便軌道が、昭和 14 年の爆発以前と比べてかなり少なくなっているのが目に付く。
