田原本の近世棟端飾瓦と瓦屋・瓦師

河森一浩・清水琢哉・藤田三郎

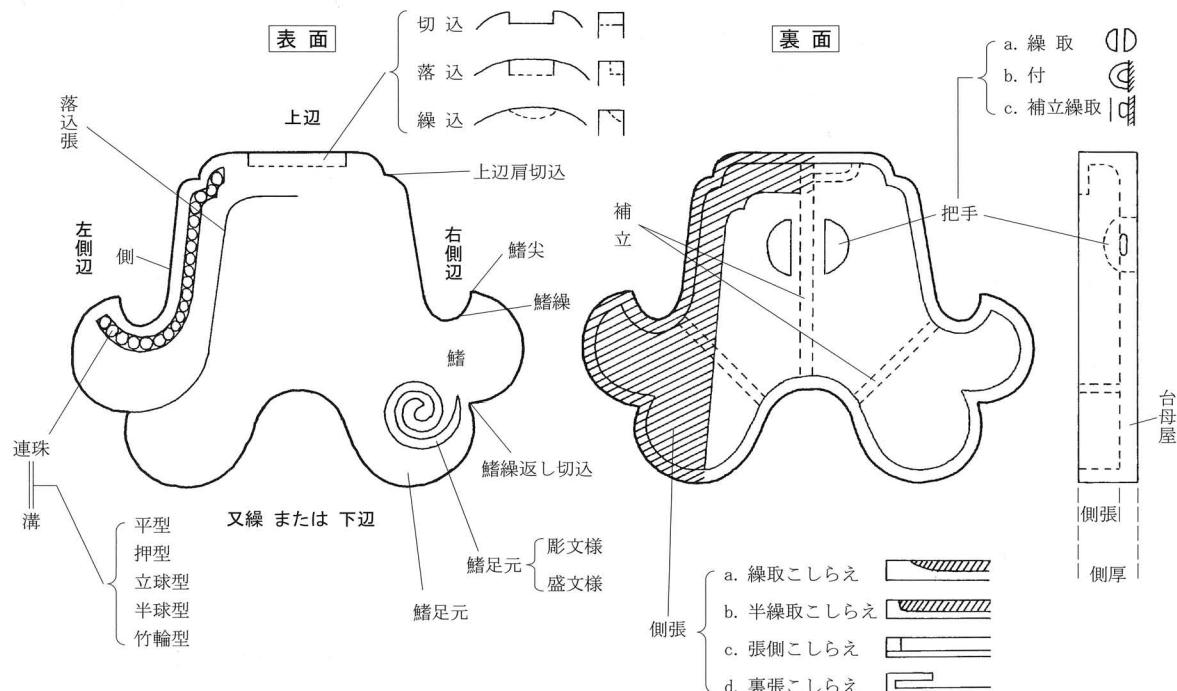
第2図 母屋部位名称

〔鬼面瓦〕 表面に鬼面の表現がみられるもので、土台部分の「母屋（母家）」は長方形あるいは台形の平面形を呈し、その母屋に立体的な鬼面を張り付けているものである。母屋下辺は直線的、あるいは逆U字形の又縁のある2形態である。また、両端に鰐がつくものとそうでないものや、さらにその下に鰐足元がつくものがある。

裏面は「側張」をつくり、母屋に厚みをもたせる。その側張の手法は大きく2つで、母屋の粘土を削り込むもの（a. 繰取こしらえ、b. 半繰取こしらえ）と粘土板を母屋に貼り付ける（c. 張側こしらえ、d. 裏張こしらえ）ものがある。ここでは、側張a・b・c・d類としておく（第2図右下）。

側張に厚みが出てくることによって、母屋台を保持するために粘土板による「補立」を貼り付けることもしている。また、「把手」は、母屋本体に三日月形の孔を2つあけるもの（a. 繰取）、母屋に粘土紐を貼り付け把手にするもの（b. 付）、前述の補立に孔をあけるもの（c. 補立繰取）がある。それぞれを把手a・b・c類としておく（第2図右上）。

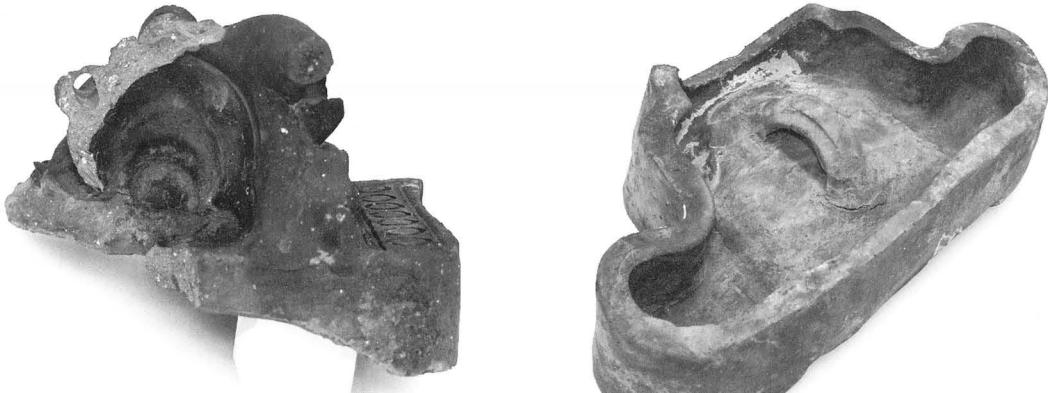
第3図 鬼面瓦の合子痕（左）と母屋中央の落込張（右）

表面の鬼面を貼り付ける部分については一段低くする「落込張」の手法をとるものがある（第3図右）。また、側辺部分には「連珠」を配するものがみられ、連珠は竹管の押捺や半球形の粘土を貼り付ける手法をとる。鬼面の成形には、合子（型）を用いるものがある（第3図左）。鬼面の上半と下半部は別作りで、その上半部に合子を用いる例が多い。

家紋等の文様のつけ方には、母屋中央部を落込張し、文様を貼り付けるもの（第3図右）と母屋平面に文様を貼り付けるものがある。

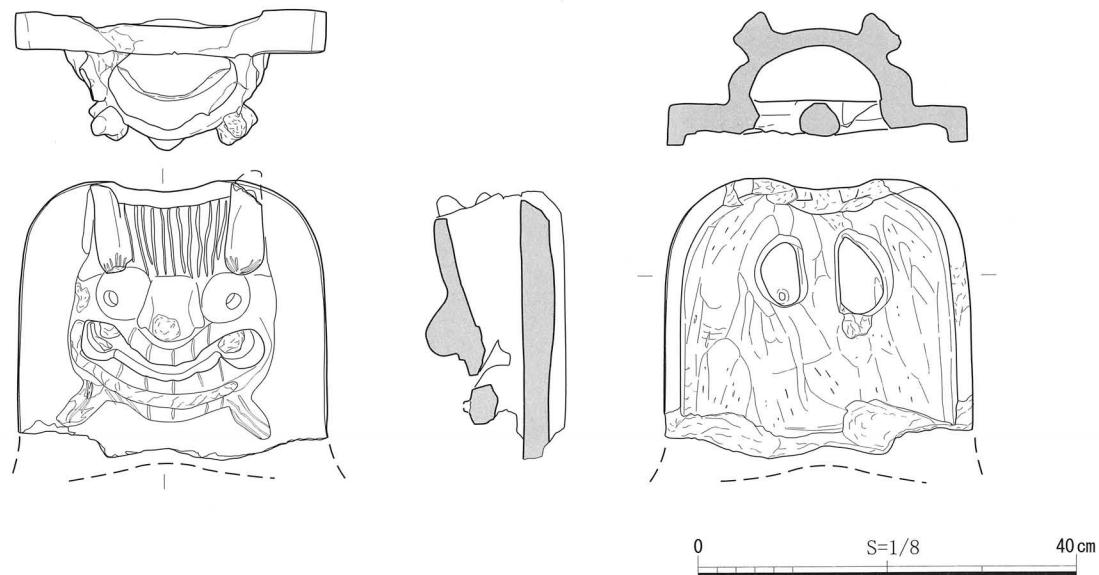
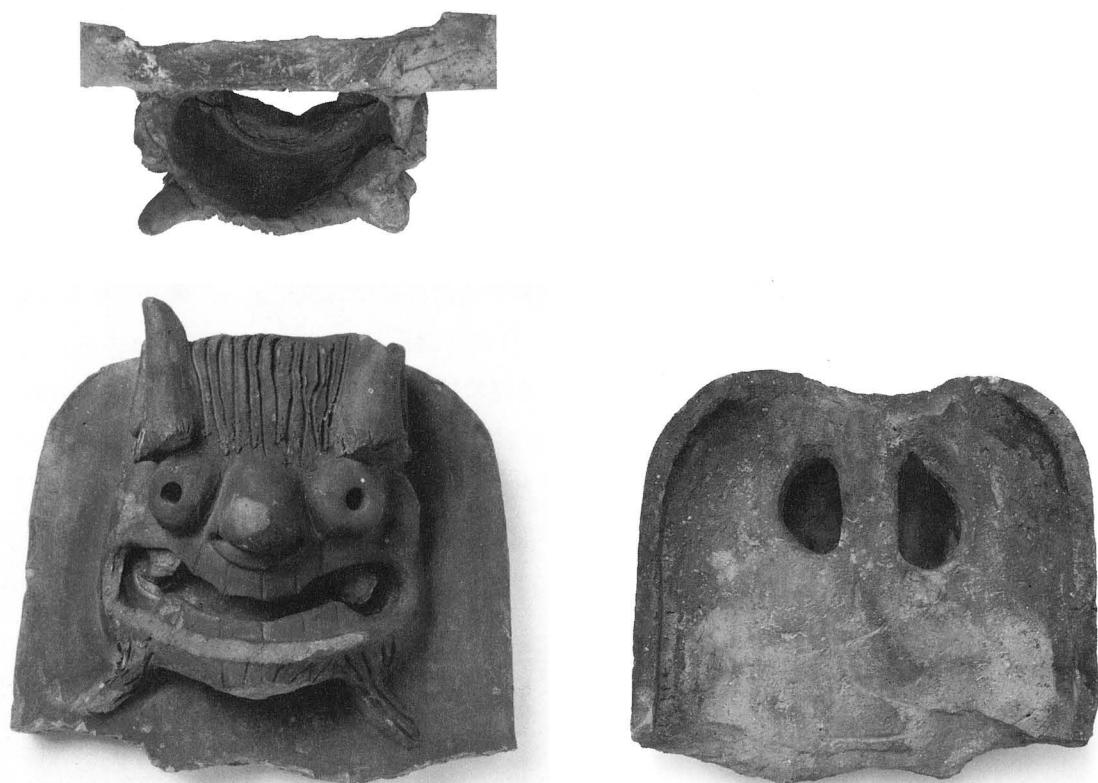
第4図 鬼面瓦1（多神社 拝殿）

鬼面瓦1・2（第4・5図）は、合子型を用いて鬼面を成形するものである。鬼面瓦2の鬼面頭部の横断面は半円形を呈していることから、ほぼ型の形状を推測することができる。鬼面瓦1の下端は打ち割られた可能性があるが、形状としては又縁があり両端はやや広がるように見える。また、母屋中央には割付用と考えられる直線がみられる。裏面は、両者とも削りによって側張（側張b類）を作り出し、中央部には縁取による把手a類があけられている。

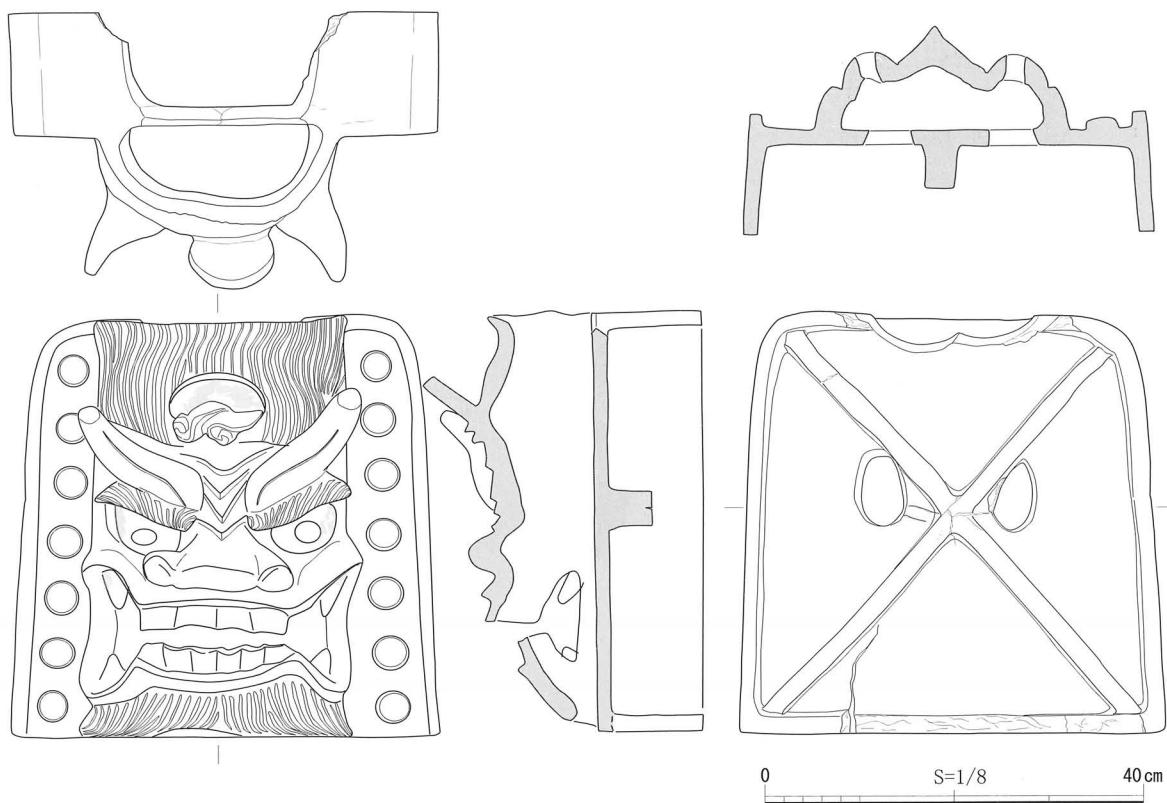
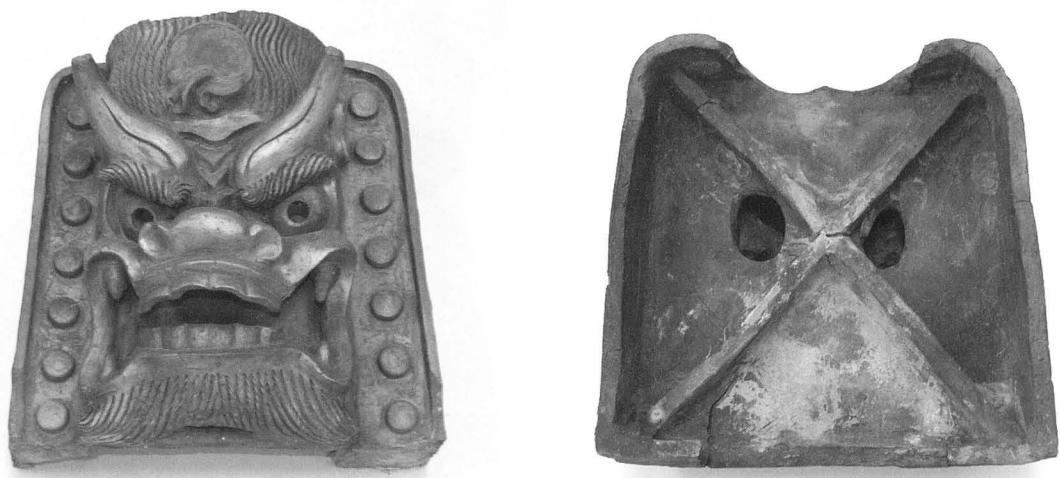
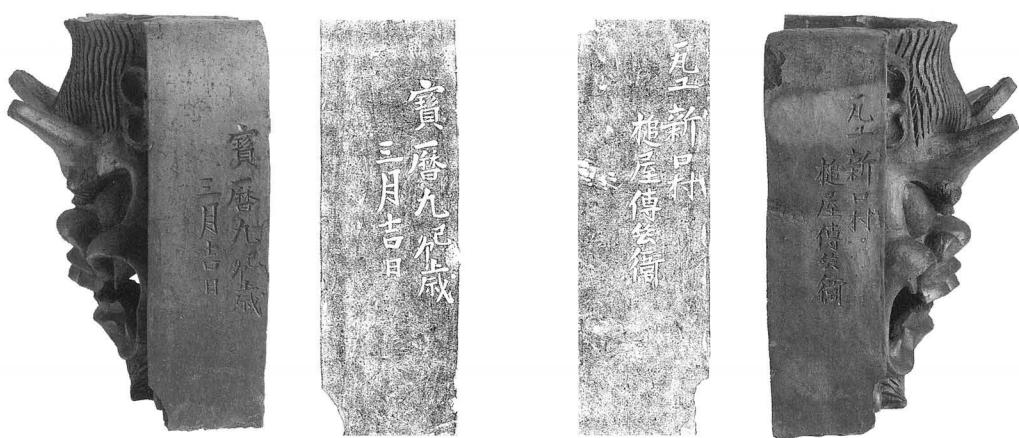
第6図 鬼面瓦3 (多神社 拝殿)

鬼面瓦3（第6図）は、側辺に貼付による連珠がつく。また、鬼の頭飾りとして日輪が付けられ、

この日輪と目、牙にベンガラと思われる赤色顔料が塗布されている。左側面に「寶曆九己卯歲 三月吉日」、右側面に「瓦工 新口村 梶屋傳兵衛」のヘラ書きがある。

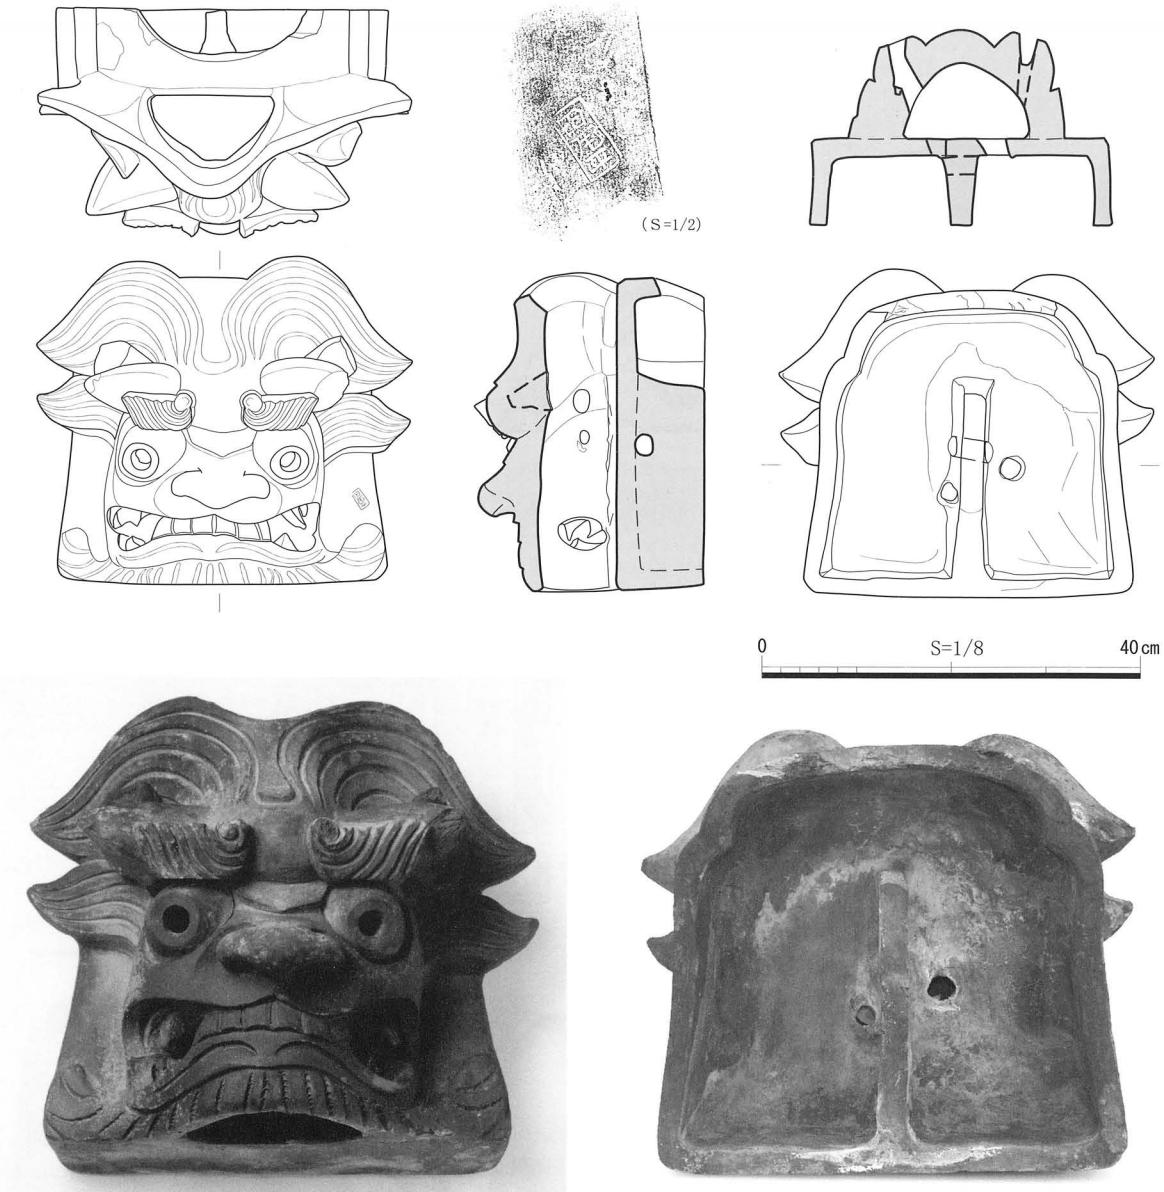
第7図 鬼面瓦4（多神社 拝殿）

鬼面瓦4（第7図）は、鬼の形相が異なる。頭毛を両側に分け、眉や角がつり上がりらず横方向にとりつく。また、目は突出し平坦にする特徴をもっている。母屋右下に「田瓦平」の押印がある。裏面は、中央に補立を作り、そこに把手の孔（把手c類）をあけている。

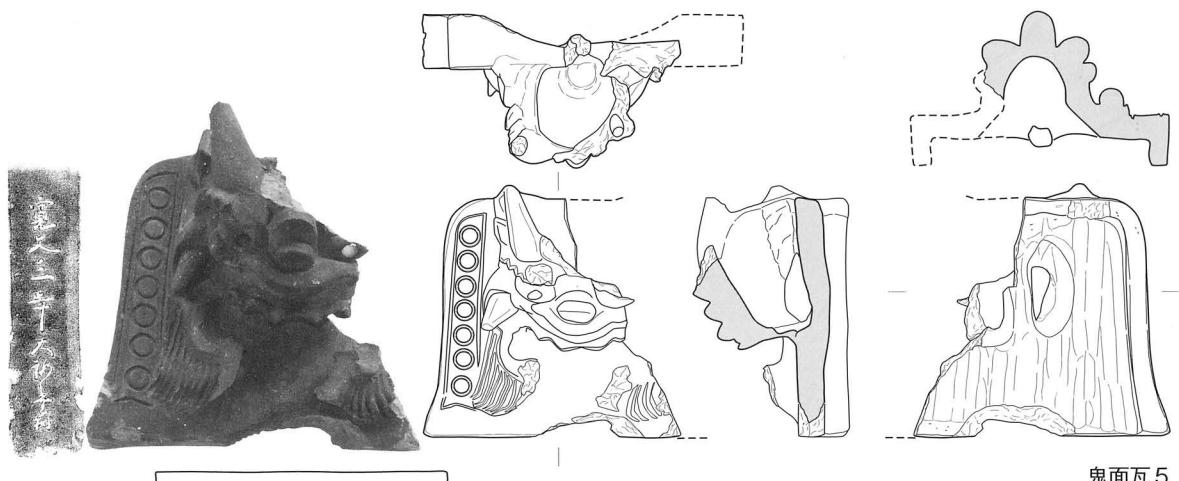
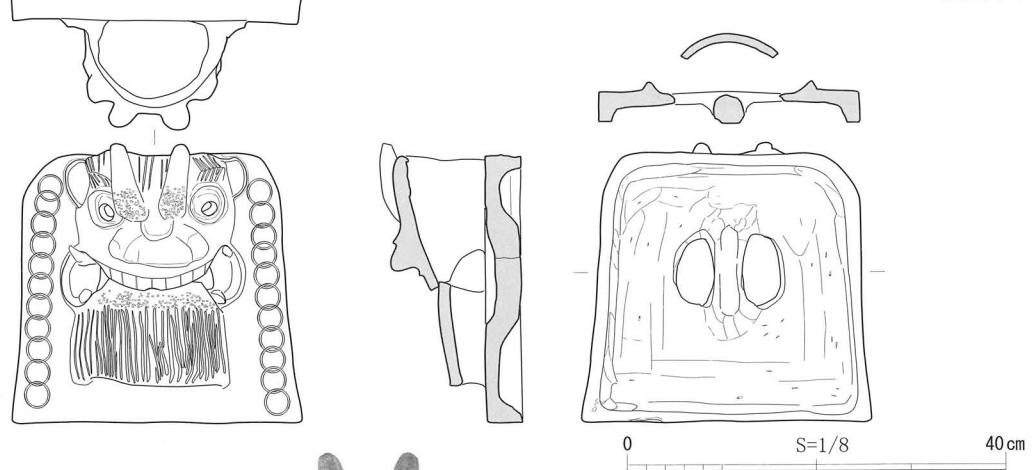
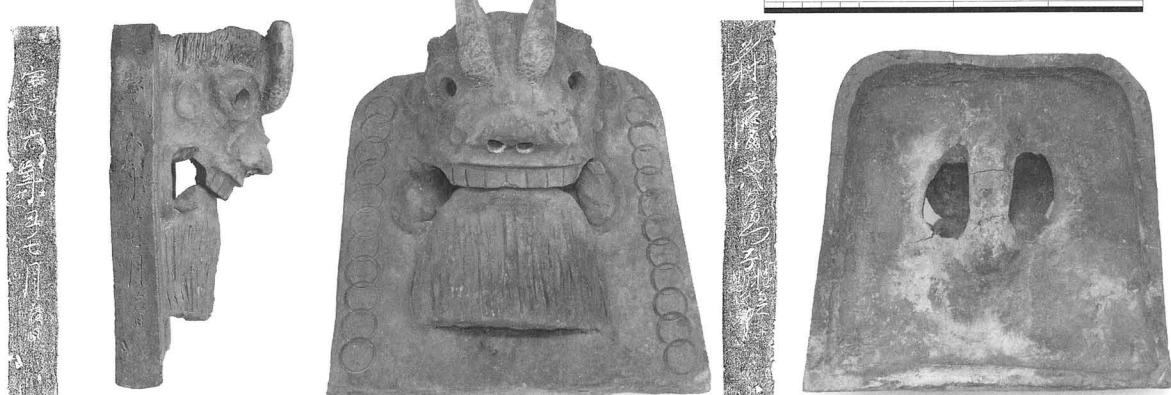
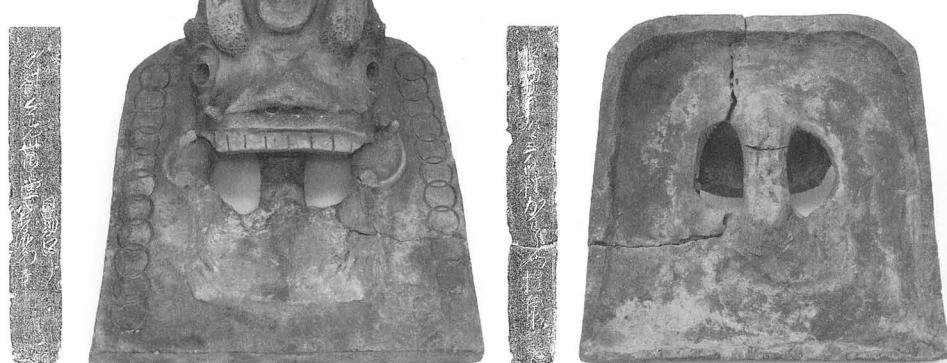
第8図 鬼面瓦 5～7 (多觀音堂)

觀音堂は、前述多神社の東方約100mに所在する。「多神宮寺觀音下地田数帳」（天正二年／1686年）に「觀音堂」の記述がみえる。鬼面瓦5～7（第8図）は、平成10年の台風9号に際して觀音堂が破損し、建替えに伴って床下に保管されていた資料である。鬼面瓦5～7のうち、6・7は同形で、後述銘文から同じ工人の作と考えられる。5～7の母屋は、側張が半縁取こしらえの厚みのないも

ので、把手は繰取のa類である。また、鬼面は合子による成形で、鬼面頭部の横断面は半円形を呈する。側辺部には、竹管の押捺による連珠文が施されている。これらには紀年銘があり、鬼面瓦5と6の左側面にはそれぞれ「寛文三年（1663）」、「宝永六年（1709）」の年号が刻まれている。さらに6の右側面に「多村二ノ口瓦や八兵衛門子 権兵へ 勘四郎」、鬼面瓦7の左側面に「和州十市郡二ノ口村かわらや 権兵へ」、右側面に「多村くわんせ御堂 同勘四郎 八右衛門子」のヘラ描きがある。

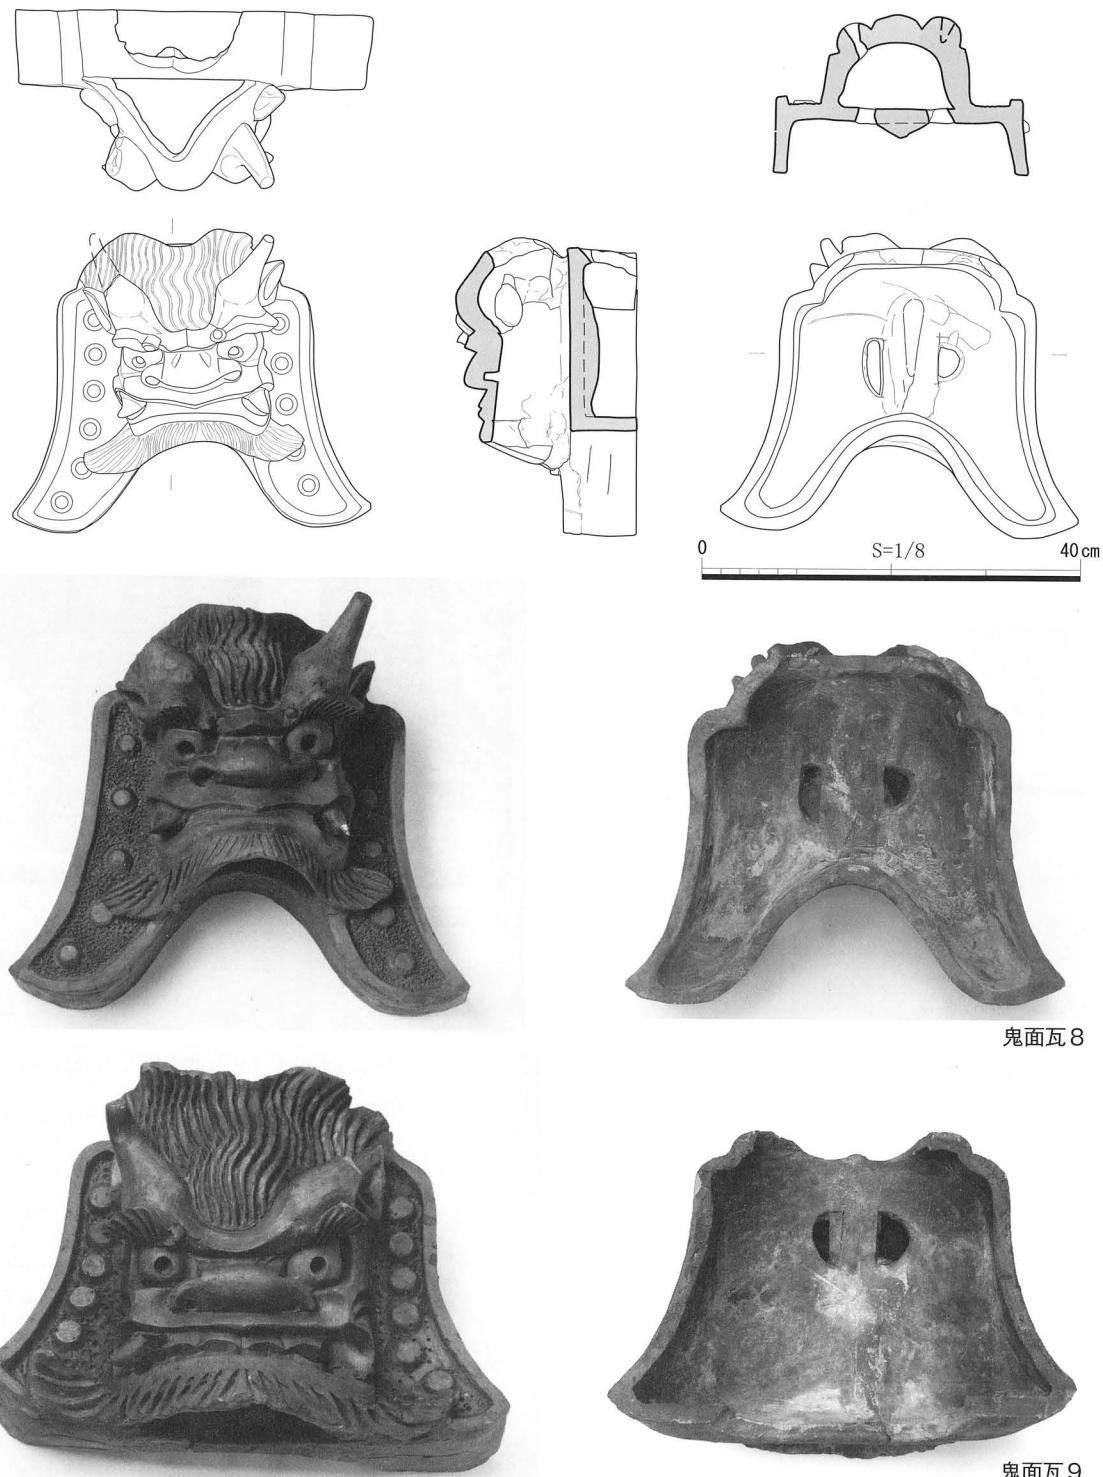
第9図 鬼面瓦8・9（安楽寺 本堂）

鬼面瓦8・9は、母屋下辺に鰐が付くタイプ（8）と付かないタイプ（9）であるが、鬼面や連珠が同じ作風のものである。両者とも上辺の肩に切込を入れる。また、母屋の周縁は幅1cm程度に立ち上げ、その内部に貼付による連珠文をめぐらしている。側張は、粘土板の貼り付けによって高く作られている。鬼面瓦8・9の裏側の把手は繰取の把手a類であるが、8では把手となる両孔の間に縦方向の粘土を付加し強度を増している。鬼面瓦9には把手孔を穿つために中央に割り付け線を施している。

鬼面瓦8の右側面には「安永九天（年）庚子三月日」、左側面には「新口村瓦工 植屋傳兵衛」の、鬼面瓦9の右側面には「已安永八年 亥十月吉日」、左側面には「新口村瓦工 植屋傳兵へ」のヘラ描きがある。両者の筆致はやや異なるため同工とは断定できないが、同じ工房で製作されたものであろう。このことから、この工房ではこの安楽寺の瓦の製作が少なくとも安永八年10月から同九年3月の期間に及んでいた可能性が考えられる。

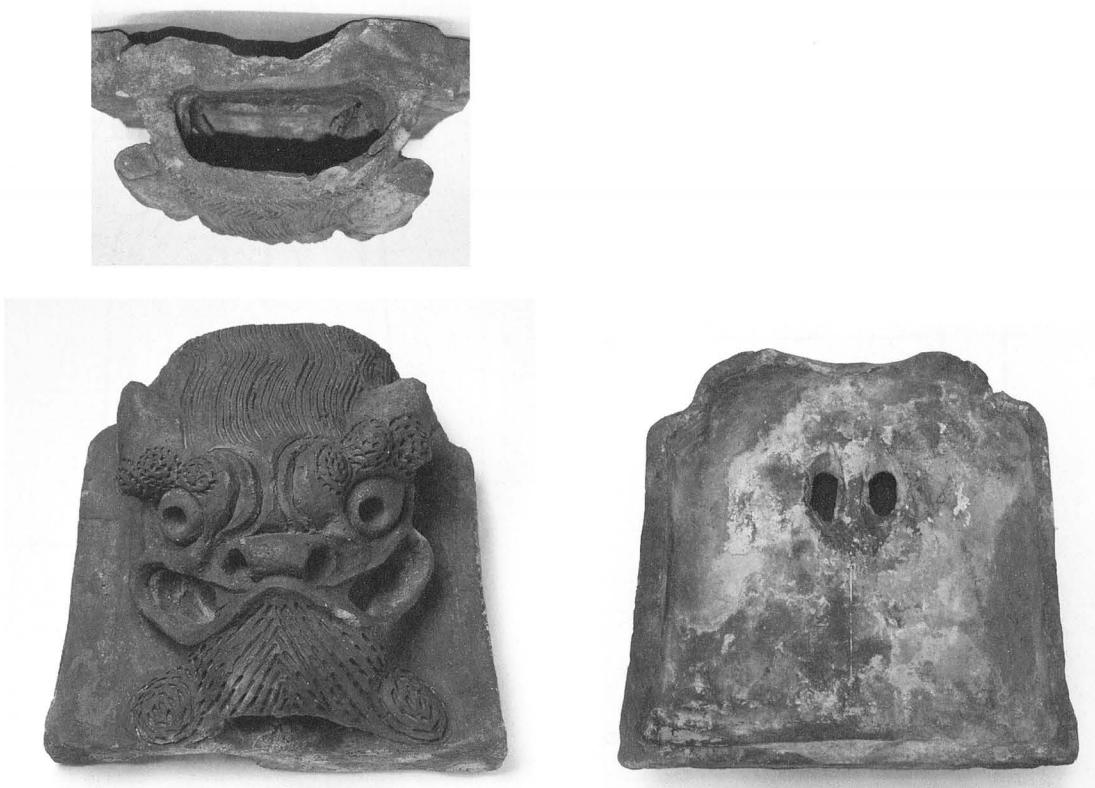
第11図 鬼面瓦10（津島神社 拝殿）

鬼面瓦10・11（第11・12図上）は上辺を繰り出し、肩に切込をいれるものである。また、側張は半繰取こしらえ（側張b類）、把手はa類の繰取である。鬼面瓦11には、裏面中央に割付用の直線を縦方向にいれる。鬼面瓦12（第12図下）は、長方形の母屋をもたず縁辺に鰐の装飾を施すものである。顔面には鬼にみられる角や牙が明瞭でないことから、獅子であろう。側張は張側こしらえ、把手は貼付である。

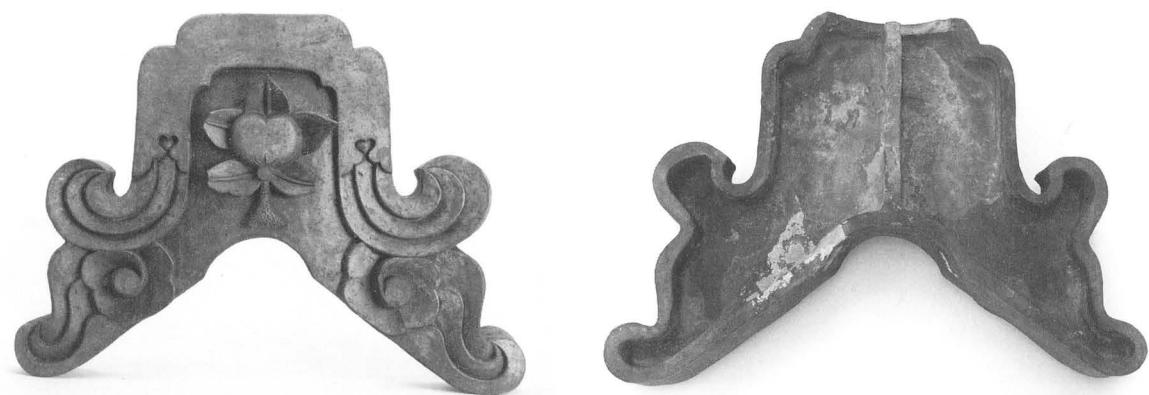
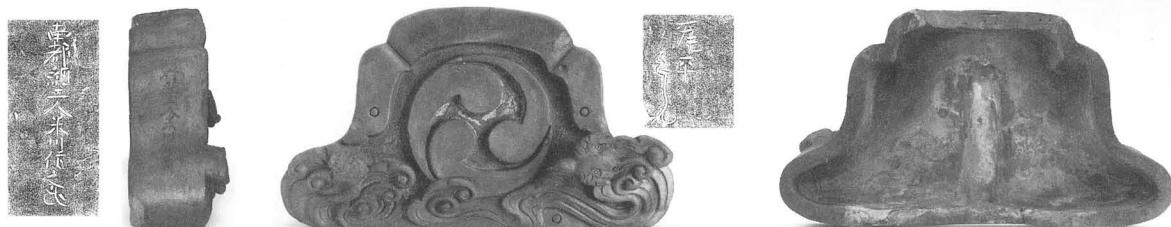
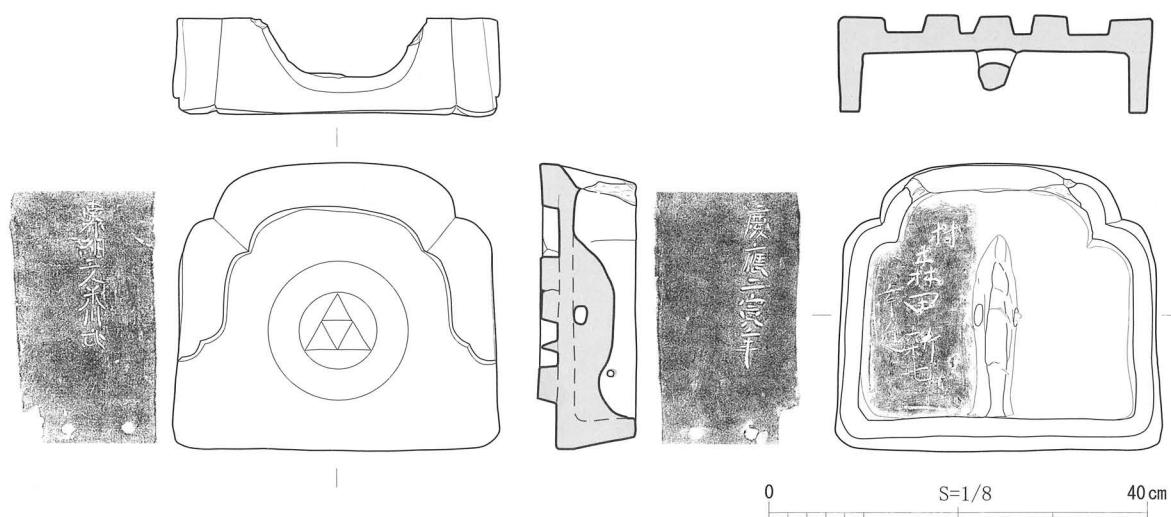
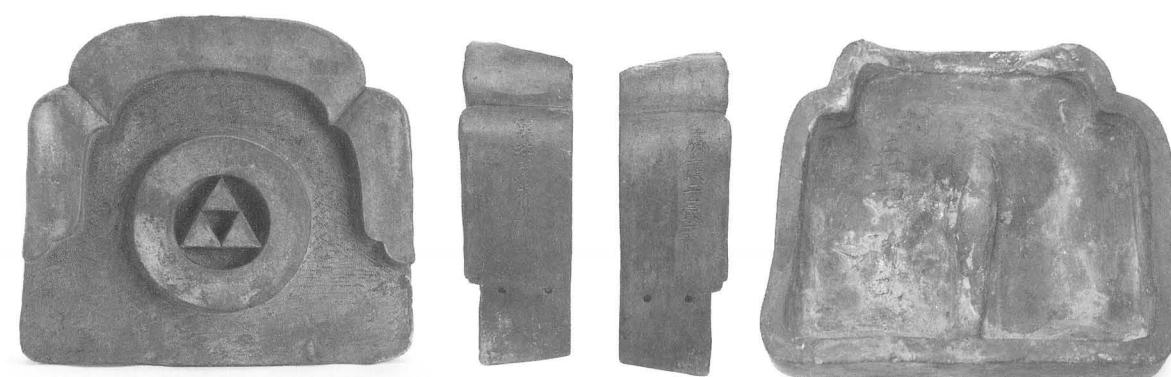
第13図 祈願・呪文紋瓦 1～3 (津島神社 拝殿)

祈願・呪文紋瓦1～3（第13図）は拜殿、4～9（第14～16図）は社務所に葺かれていたものである。祈願・呪文紋瓦3の母屋は長方形、その他は下辺に鰐がつくものである。これらの多くは、上辺肩に切込があるとともに主紋部分は落込張をしている。また、裏面の把手は貼付である。祈願・呪文紋瓦1は鰐足元を付加し、裏側は中央縦方向の補立によって補強している。祈願・呪文紋瓦2には巴紋、3には平野家の家紋である「三鱗紋」がみられる。両者の左側面には「南都細工人米川口」の工人名があるとともに、2の右側面には「瓦平きしん」、3では「慶應二寅年」のヘラ書きがある。

また、3の裏面の左側には「村 森田新七 寄進」のヘラ書きがある。祈願・呪文紋瓦4は、獅子

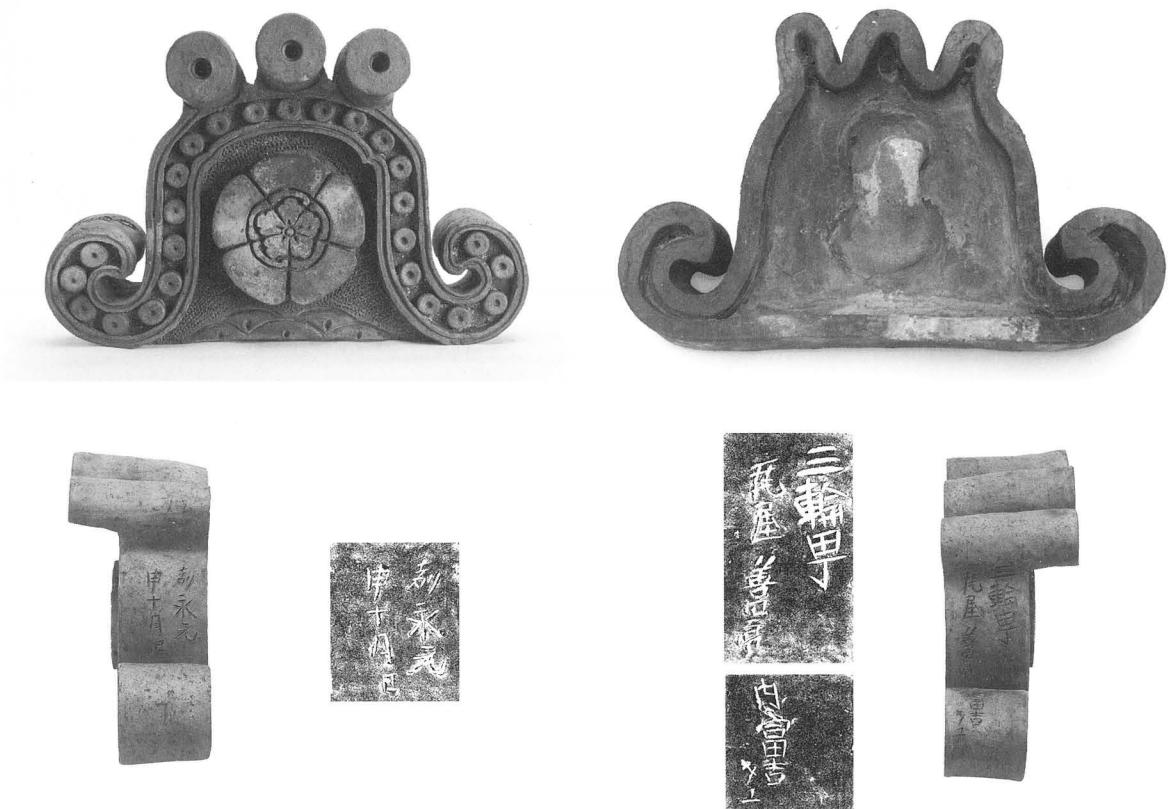
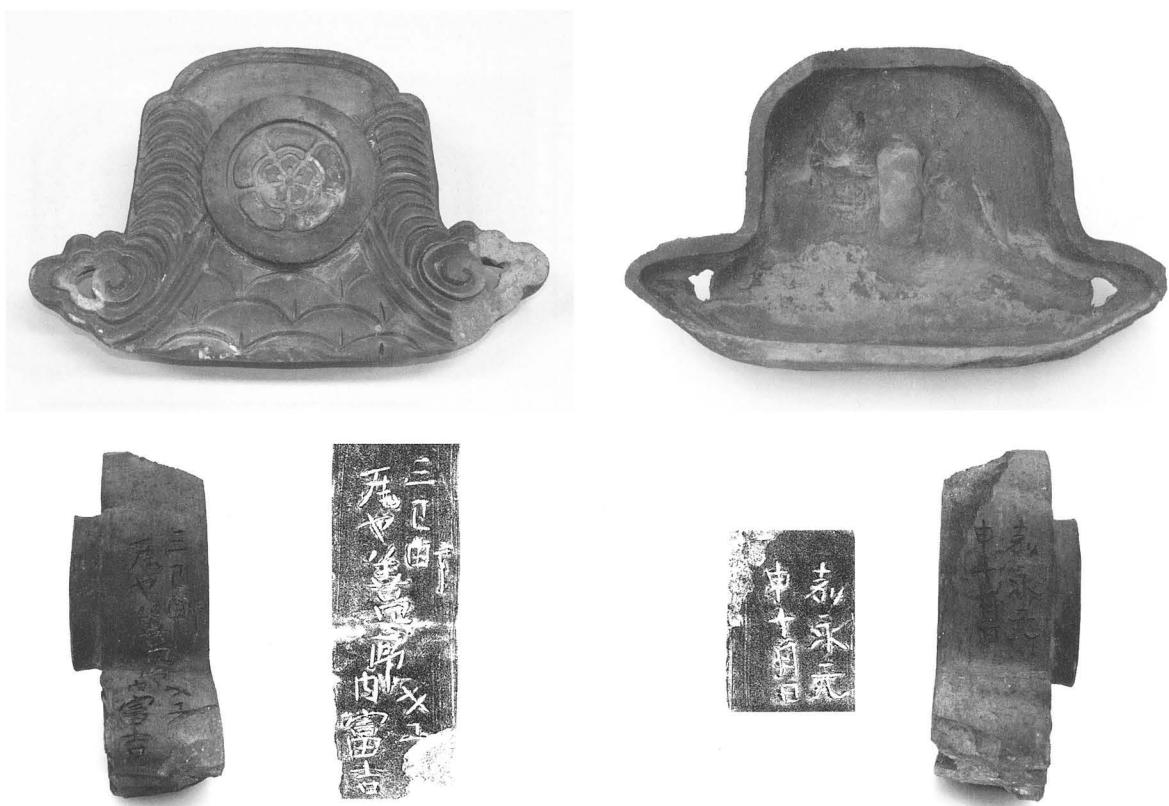
第14図 祈願・呪文紋瓦4・5 (津島神社 社務所)

口瓦と折衷したもので上辺に経の巻をつける。母屋周縁には粘土貼付による連珠がめぐり、中央には落込張によって木瓜紋（五瓜に唐花）を貼り付けている。この家紋は、祇園社に多くみられるもので当社も神紋として採用されているのであろう。左側面に「嘉永元 申十月日」、右側面に「三輪里（町）瓦屋善四郎 内富吉才工」のヘラ書きがある。

祈願・呪文紋瓦5は、範による木瓜紋（五瓜に唐花）をつける。左側面に「三己（わ）町 瓦屋善四郎内富吉才工」、右側面に「嘉永元 申十月日」のヘラ書きがあり、4と一連のものであろう。

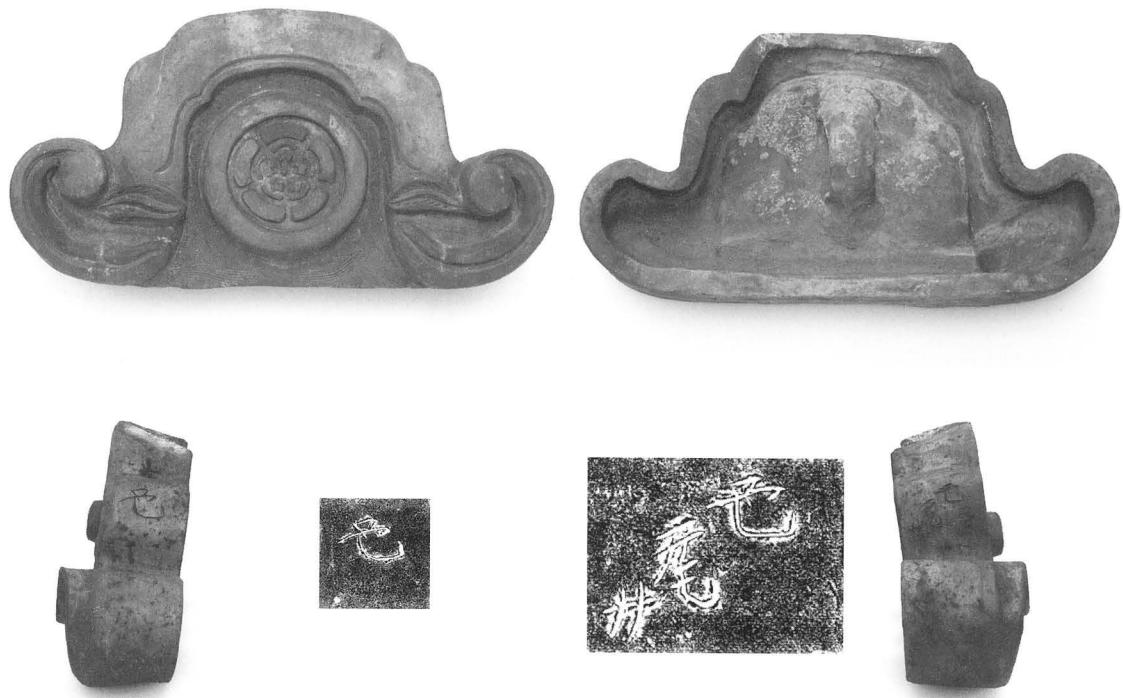
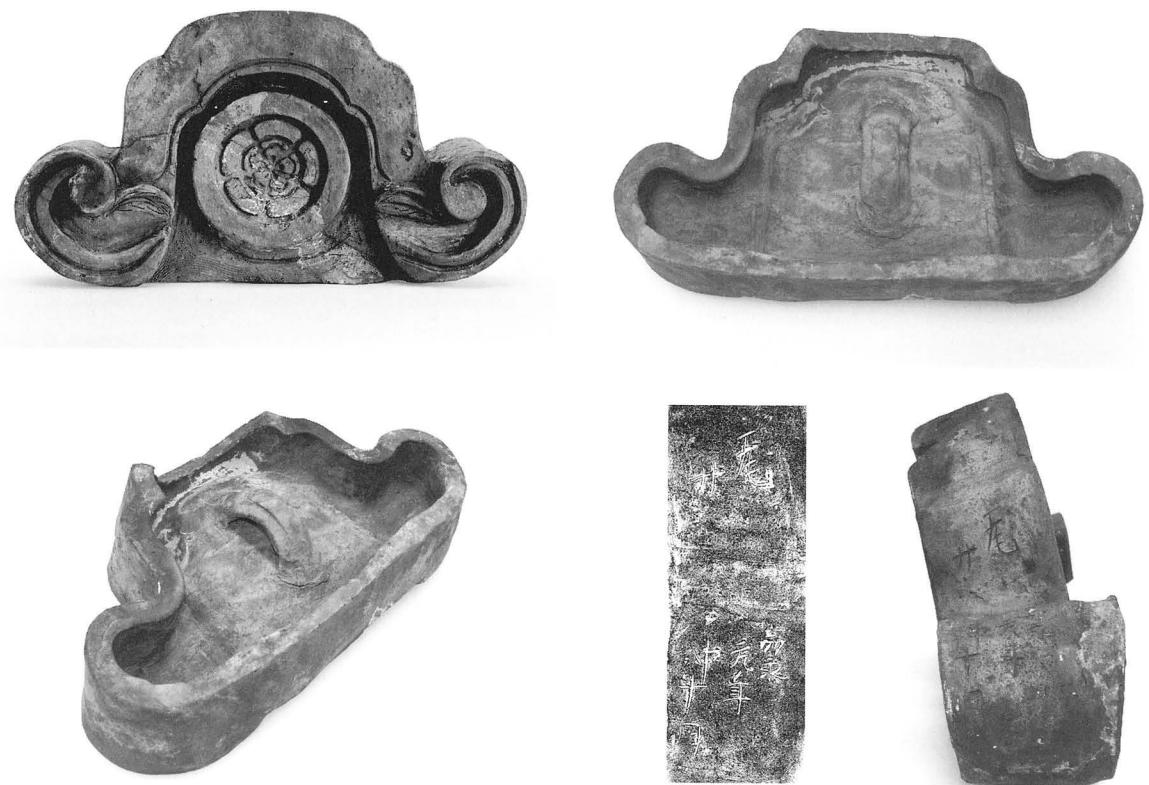
第15図 祈願・呪文紋瓦 6・7 (津島神社 社務所)

祈願・呪文紋瓦6～8は、同形・同紋のものである。6の左側面に「邑」、右側面に「邑瓦サ」、7の右側面の上部に「瓦サ」、下部に「嘉永元年申十月」、8の右側面には「邑瓦佐」のヘラ書きがあり、いずれも同工のものであろう。

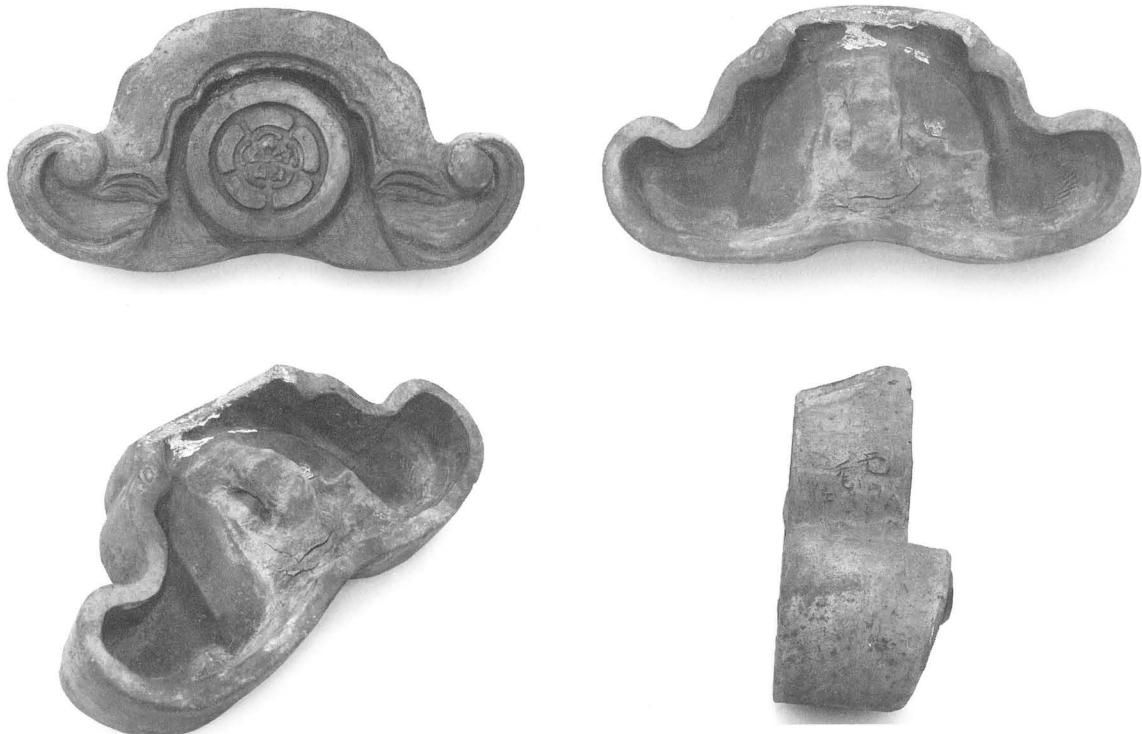
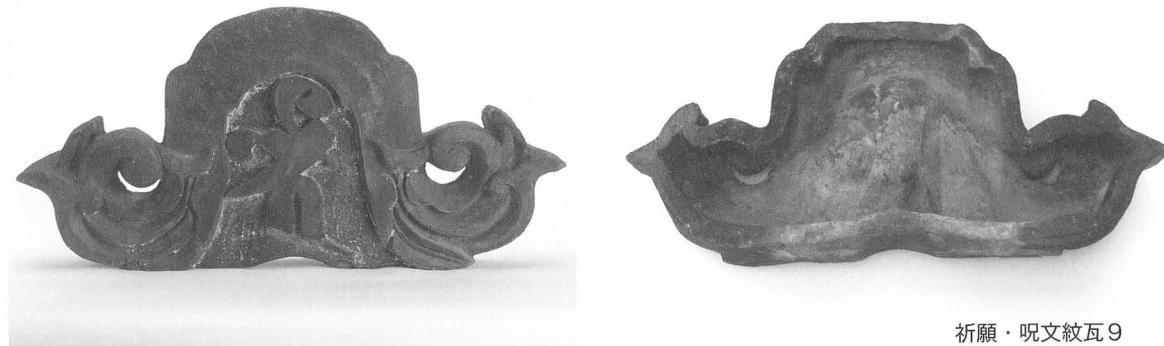
第16図 祈願・呪文紋瓦 8・9 (津島神社 社務所)

祈願・呪文紋瓦9は、凡字部分を落込張にし、その部分に漆喰を貼っていたようでその一部が残存する。

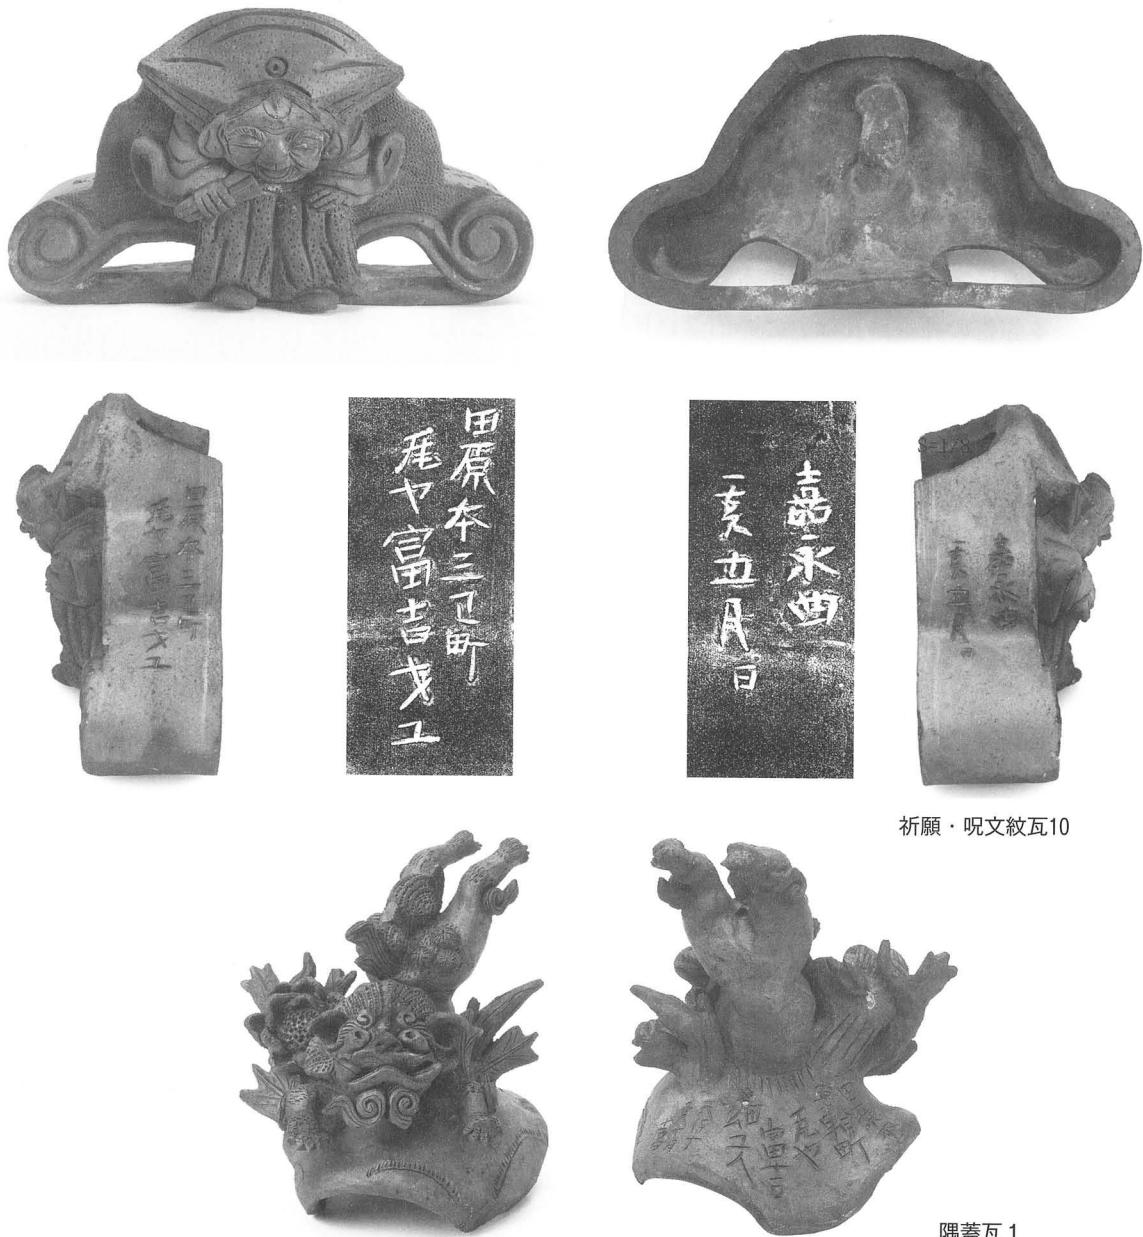
第17図 祈願・呪文紋瓦10・隅蓋瓦1（楽田寺）

祈願・呪文紋瓦10（第17図上）は、中央部に祐翁の造形物を貼り付ける。下辺の両側には鰐が付

くが、側辺からの側張を下辺まで連続して作り一体化している。右側面に「田原本三己（わ）町瓦ヤ富吉才工」、左側面に「嘉永四 亥五月日」のヘラ描きがある。

隅蓋瓦1（第17図下）の蓋部は、三叉状の凹部を有するもので、2ヶ所に直径0.7cmの円形孔があく。蓋部には下り獅子と牡丹が造形されている。蓋部に「田原本 三輪町 瓦ヤ 富吉 細工人 天保十 己亥十月 吉日」のヘラ描きがある。

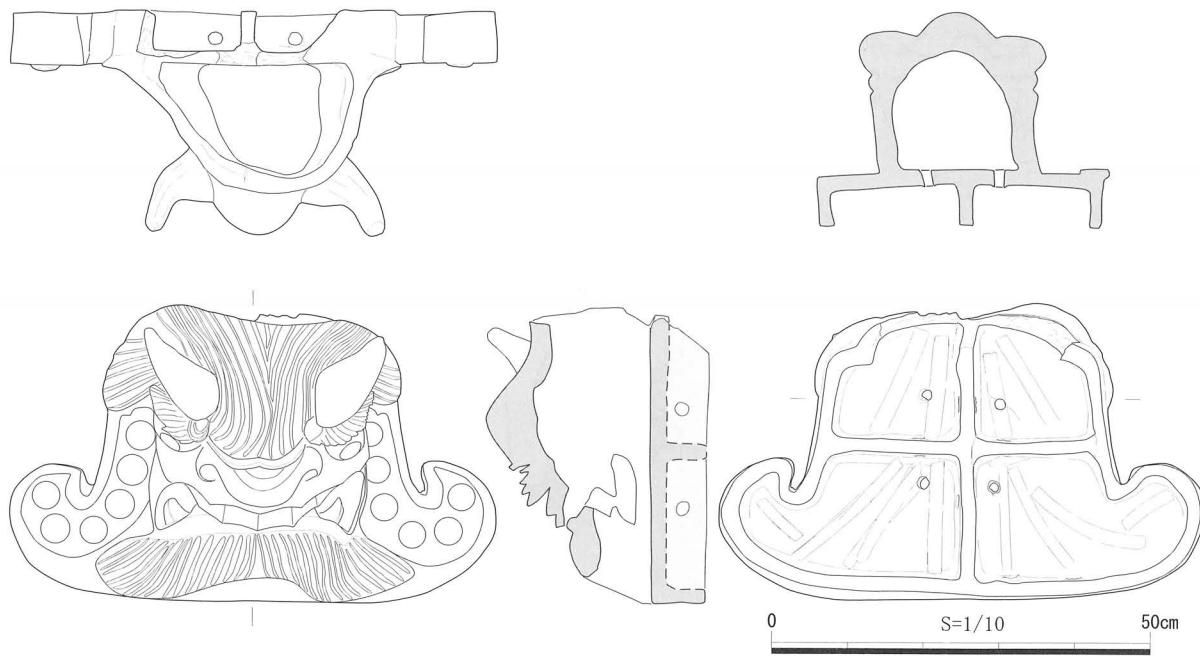
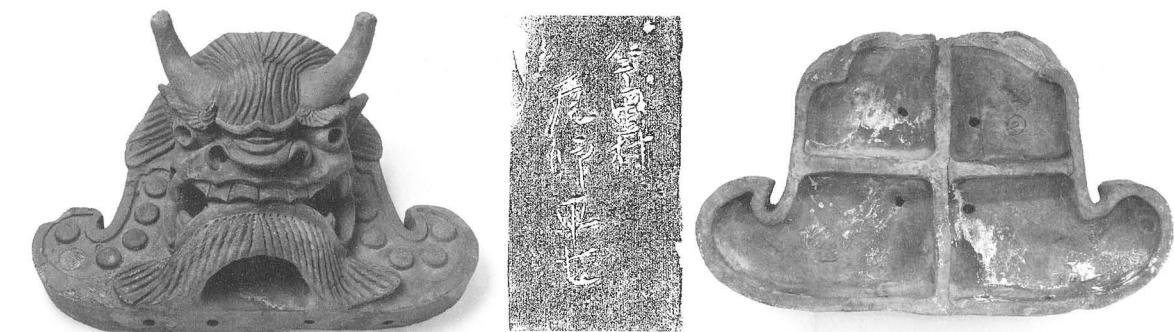
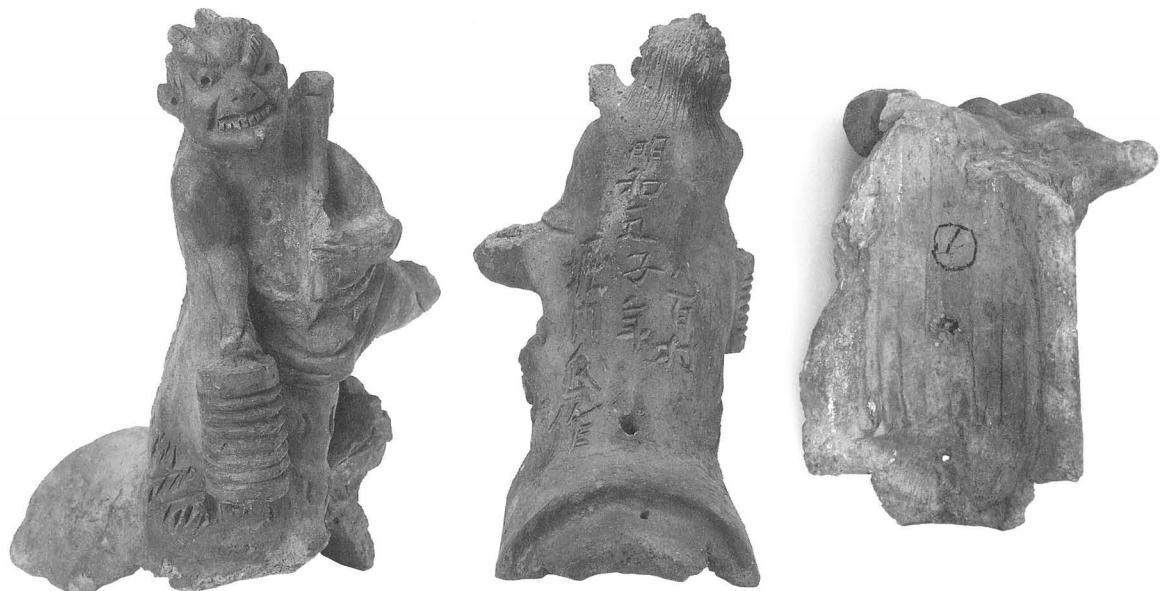
第18図 鬼面瓦13・隅蓋瓦 2 (鏡作神社)

鬼面瓦（第18図上）は、大きさからして旧堂の大棟に葺かれていたと思われるものである。側辺には鰐がつき、側辺から鰐にかけて貼付の連珠文をめぐらしている。上辺肩には切込をいれる。裏面には十字形の補立をつけ、円孔を穿つことにより把手としている。台部には、乾燥時の補強のためと思われる最大長16.2cm・最大幅2cmの当て具痕跡がある。右側面には「今里村 瓦師平七」のヘラ描きがある。

隅蓋瓦2（第18図下）は、丸瓦のほぼ中央には、左足を上げ、右手に提燈、左手に棍棒をもつ鬼が造形されている。また丸瓦内面には布目压痕が残る。鬼の背面には「八百村 明和五子年 堀内氏作」のヘラ描きがある。

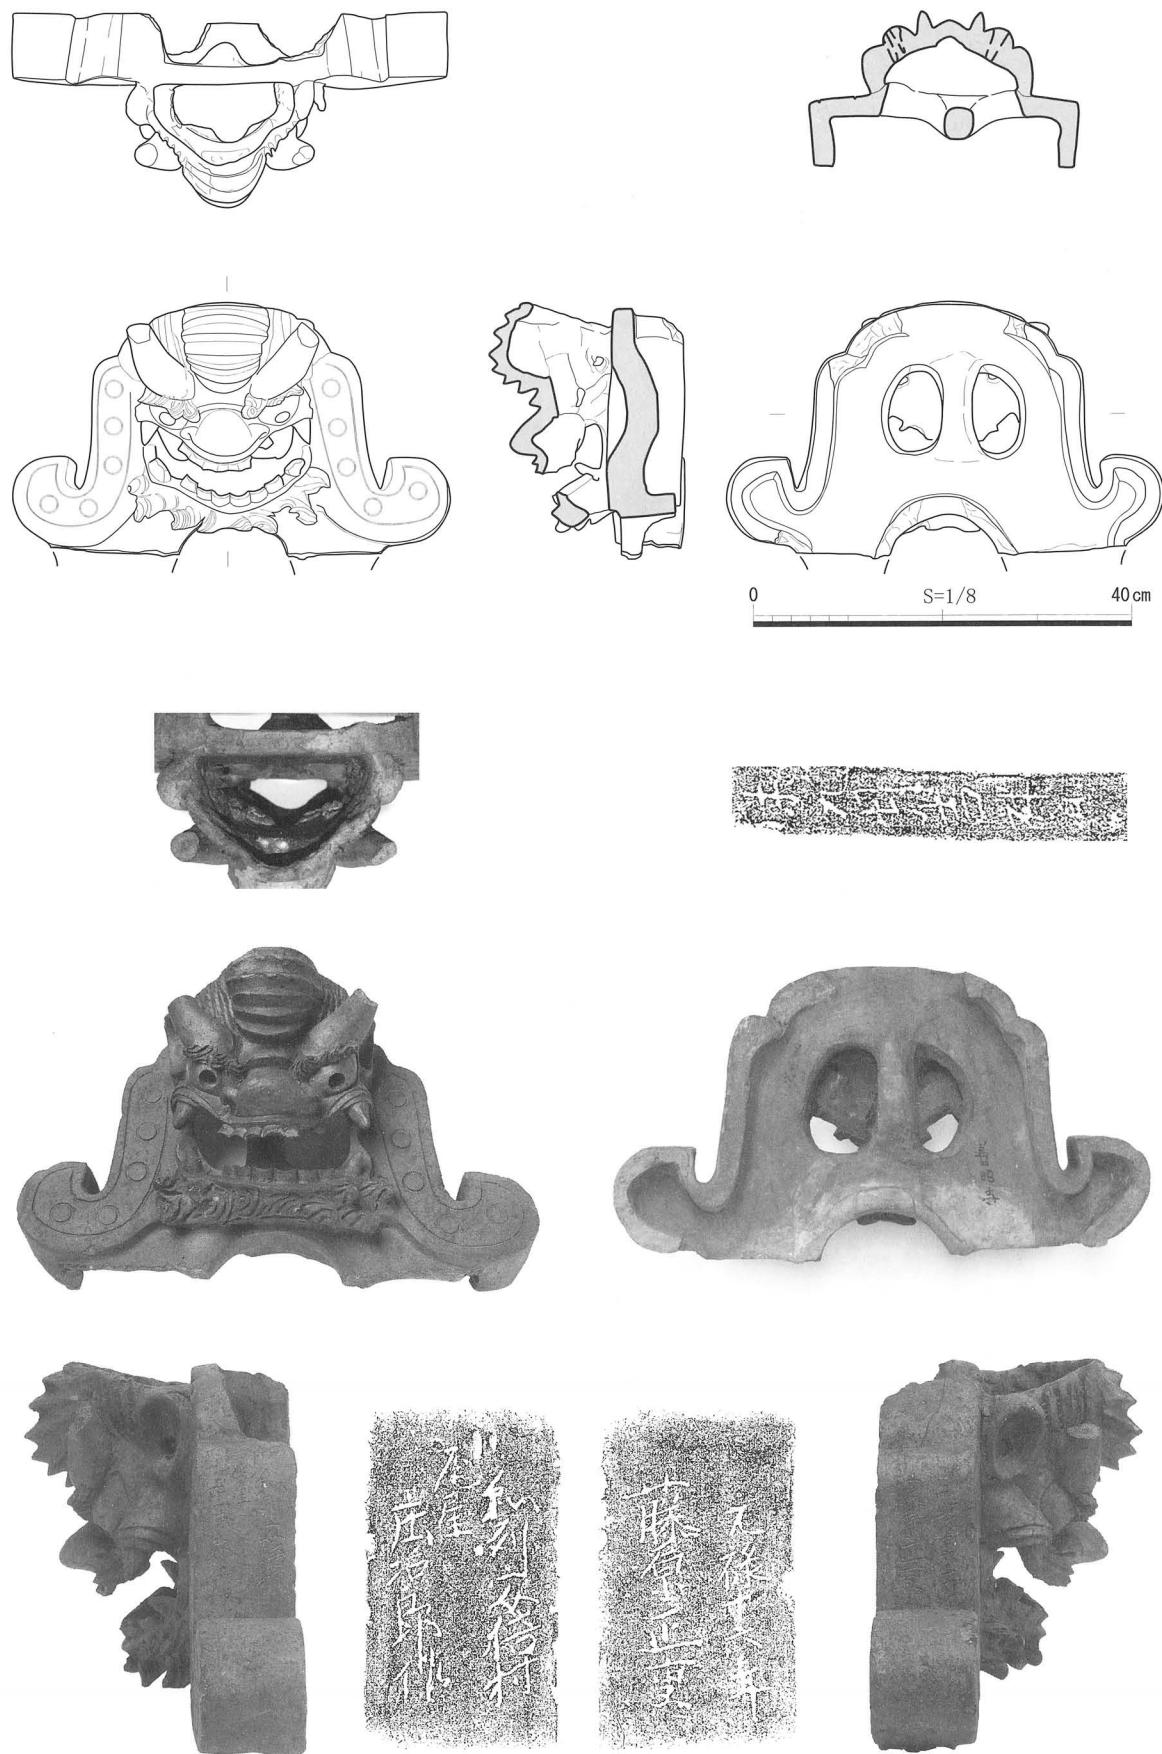
第19図 鬼面瓦14（善照寺）

鬼面瓦14（第19図）は、左右の鰐足元部分が欠損しているが、打ち割り整えたものであろう。上辺は肩切込を入れる。側辺の文様は、側辺に沿って輪郭線を入れ、その内部に竹管による連珠を押捺している。鬼の頭部には、頭巾と思われる頭飾りがつく。右側面に「和州安倍村瓦屋庄治郎作」、左側面に「元禄十六年 藤原正重」、上辺に「未九月吉祥」のヘラ描きがある。側張は粘土板の貼付、把手は縦取で大きくあけられている。
