田原本の近世棟端飾瓦と瓦屋・瓦師

河森一浩・清水琢哉・藤田三郎

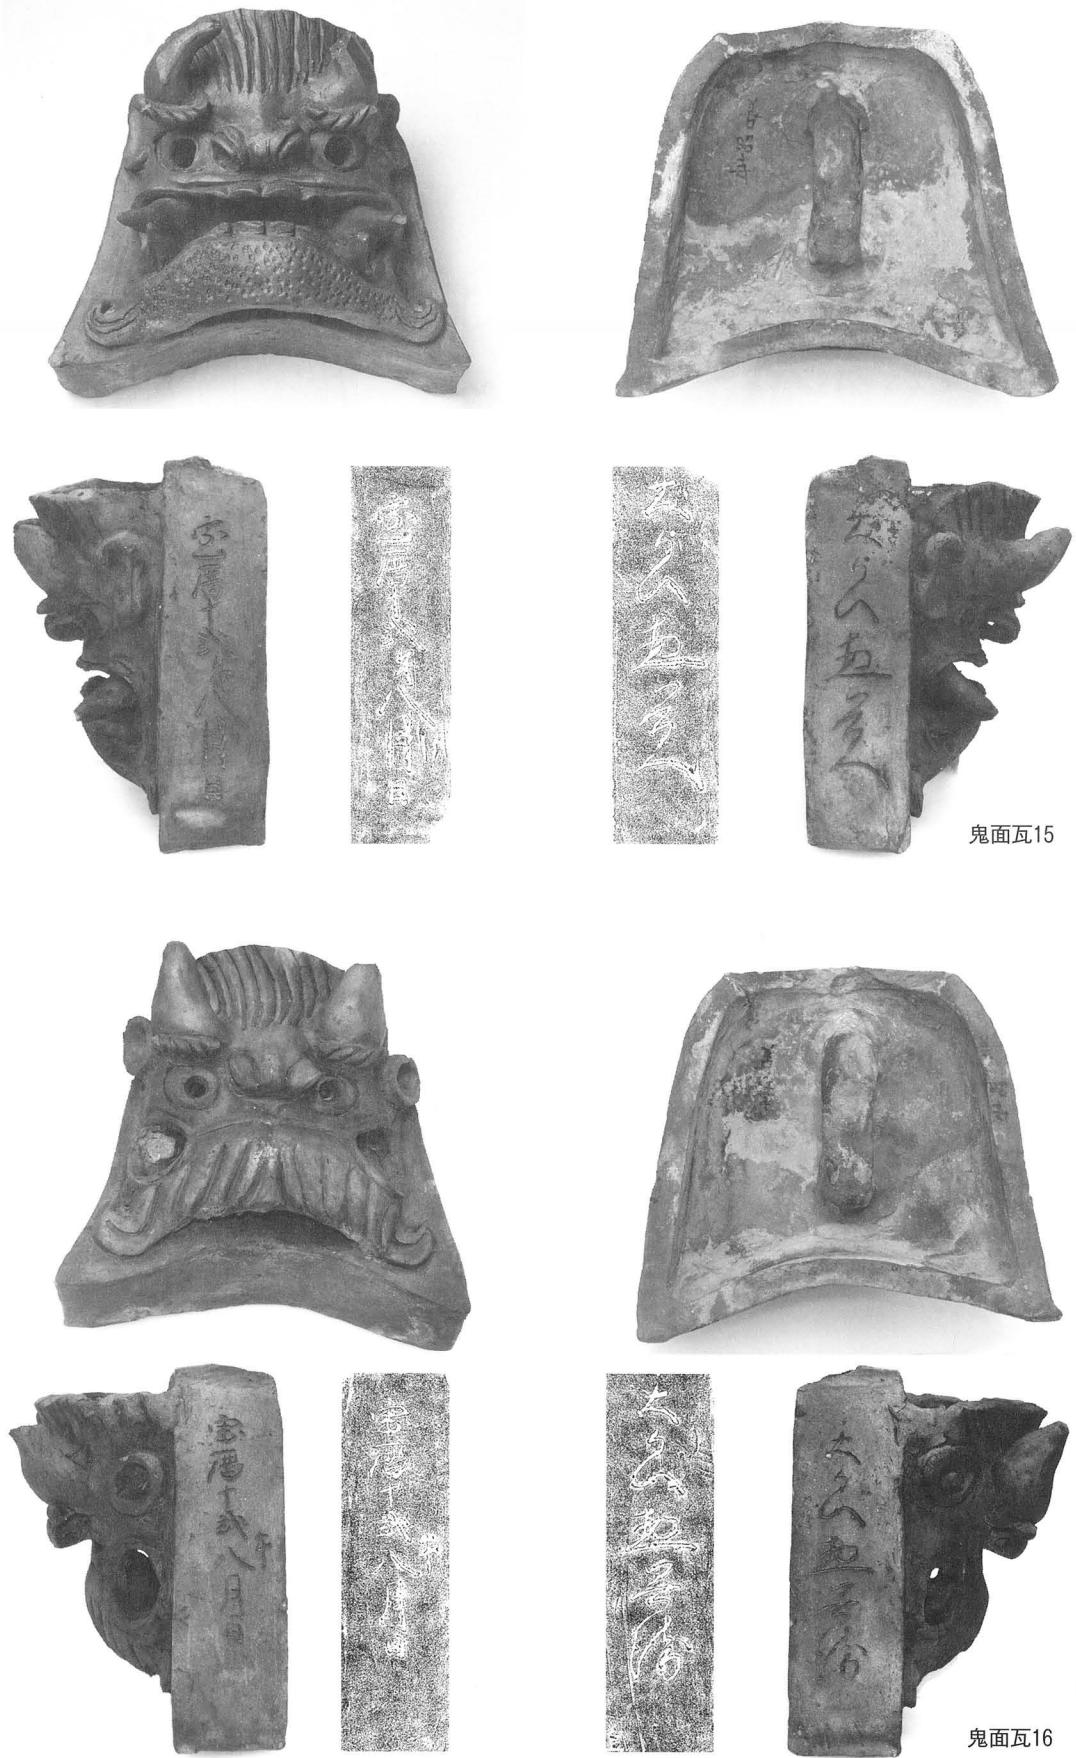
第20図 鬼面瓦15・16 (善照寺)

鬼面瓦15・16（第20図・21図上）は、いずれも右側面に「宝曆十式午八月日」、左側面に「大きい物兵へ」、「大きい惣兵衛」のヘラ描きがあるもので、阿吽一対の鬼面瓦と思われ、同一工人によるものであろう。ただし、鬼面の作風を変えており、15では角が内向きで髭が点描であるのに対し、16では角を直立させ髭は縦線で表している。側張は粘土板の貼付で、厚みがある。把手は縦方向の貼付把手である。

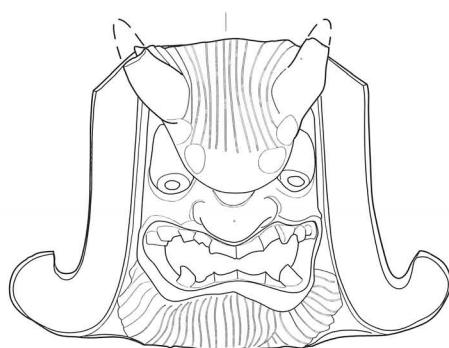
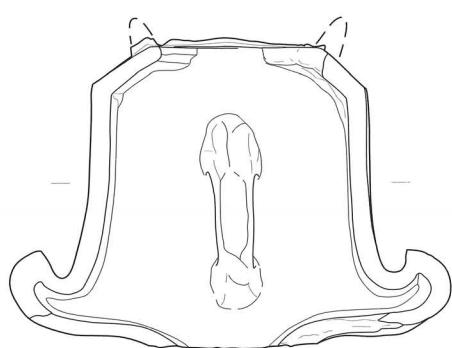
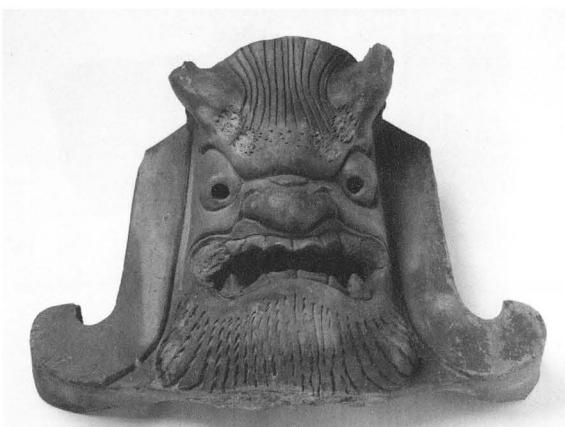
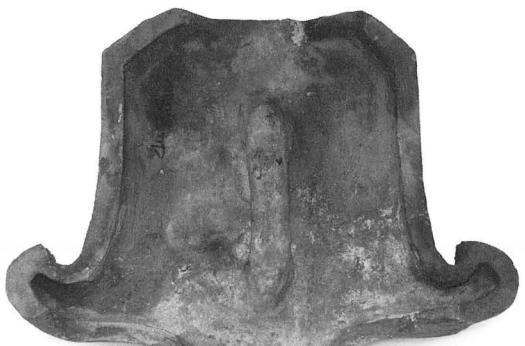
第21図 鬼面瓦15・17 (善照寺)

鬼面瓦17（第21図）は、鬼面部分を落込張し、上辺肩は斜めにカットする。側辺には鰐が付き下辺に至るが、下辺は直線的でない。下辺中央部が欠損しているため、その形状は不明であるが、又縦のように凹部をもつてなく逆に突出するようである。把手は、鬼面瓦15・16と同じである。

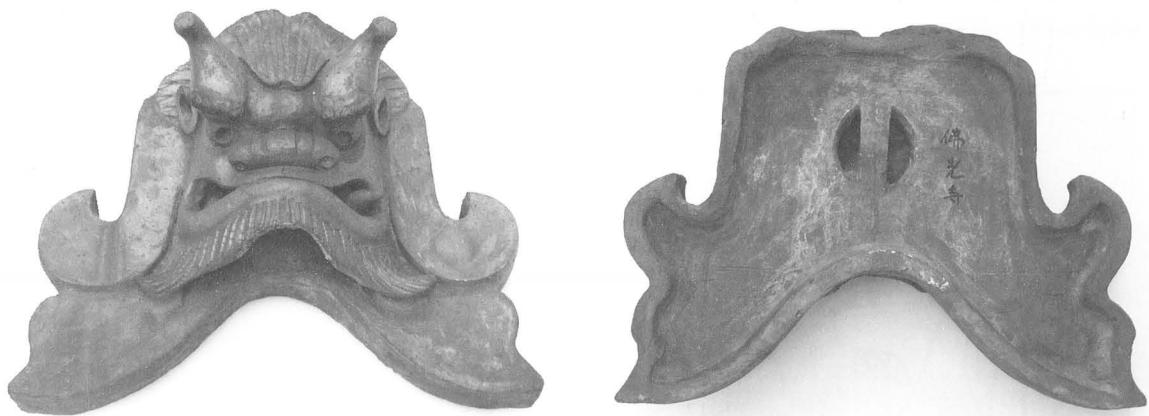
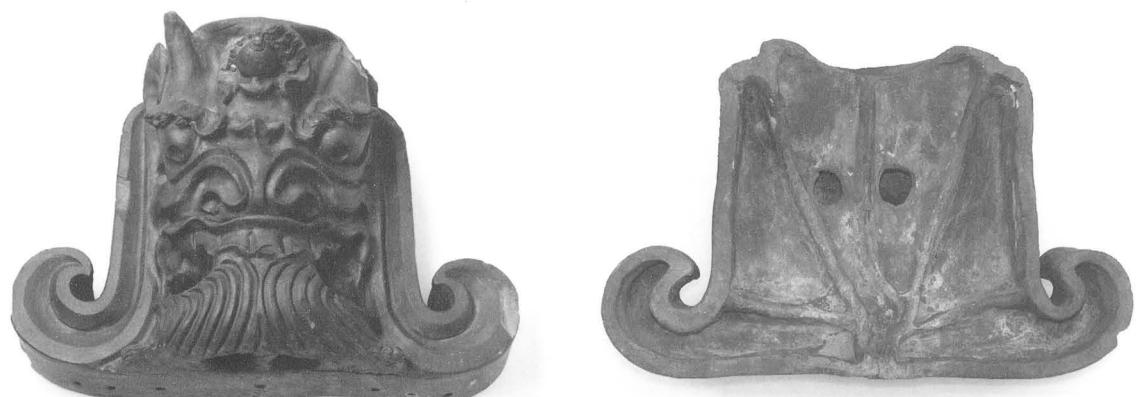
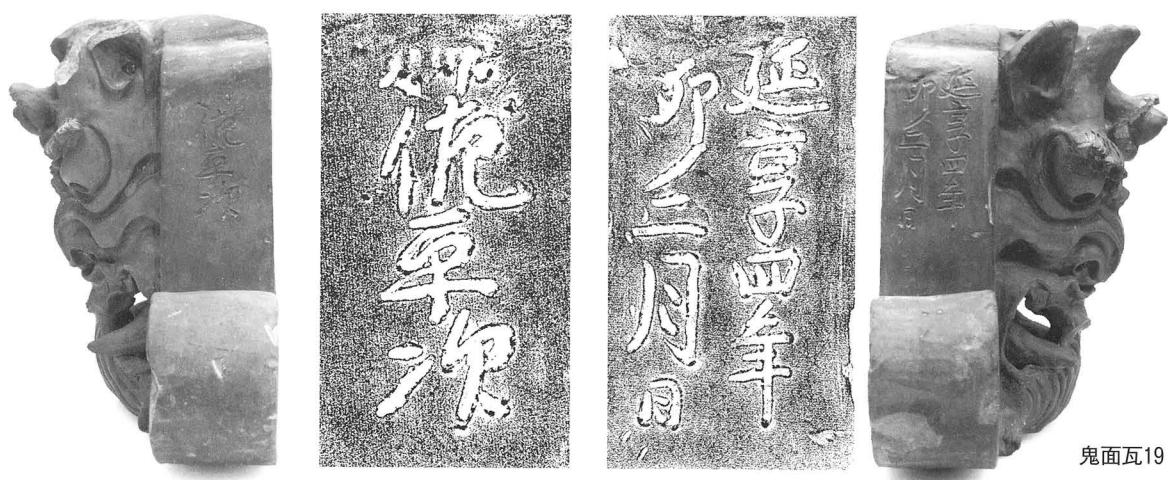
第22図 鬼面瓦18・19 (佛光寺)

鬼面瓦18（第22図上）は、鰐と鰐足元がつくタイプである。鬼面部分を落込張し、上辺肩部に切込を入れる。背面の把手は縁取である。

鬼面瓦19（第22図下・23図）は、側辺に鰐がつき渦状の彫文様を施している。この彫文様は、鼻表現にも特徴的に表れている。鬼の頭には宝珠を付けている。大型品であるため、裏面には下辺から放射状に補立が付けられている。把手は縁取によるもので丸くあけている。右側面に「□佐平次」、

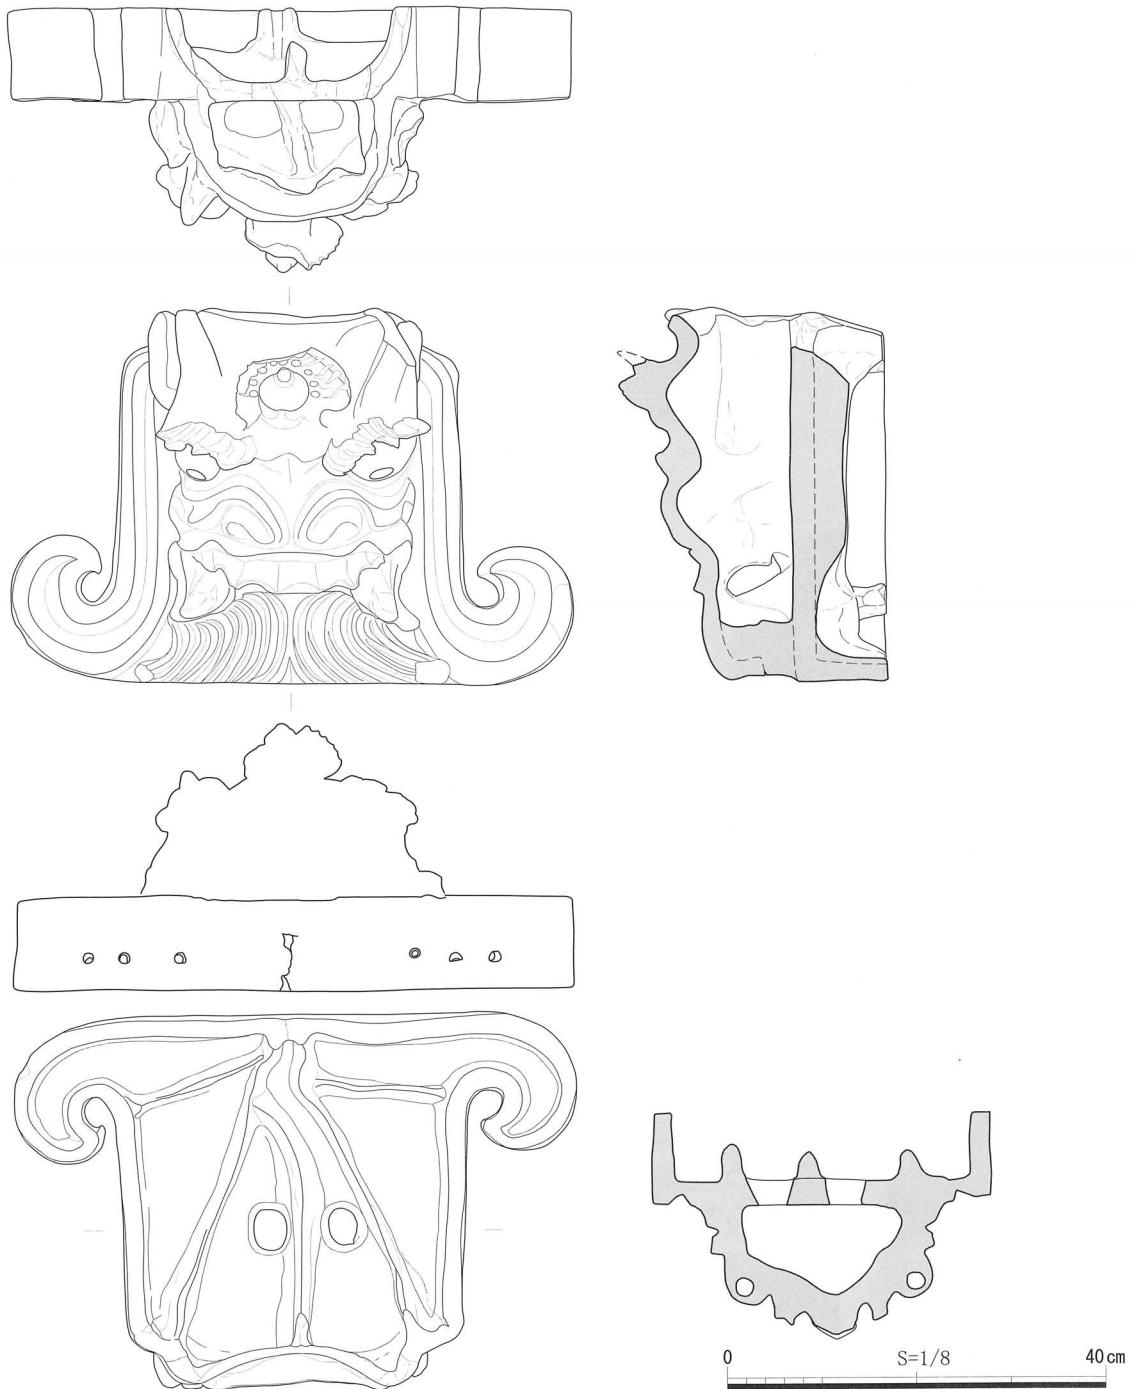
第23図 鬼面瓦19（佛光寺）

左側面に「延享四年 卯ノ二月日」のヘラ書きがある。

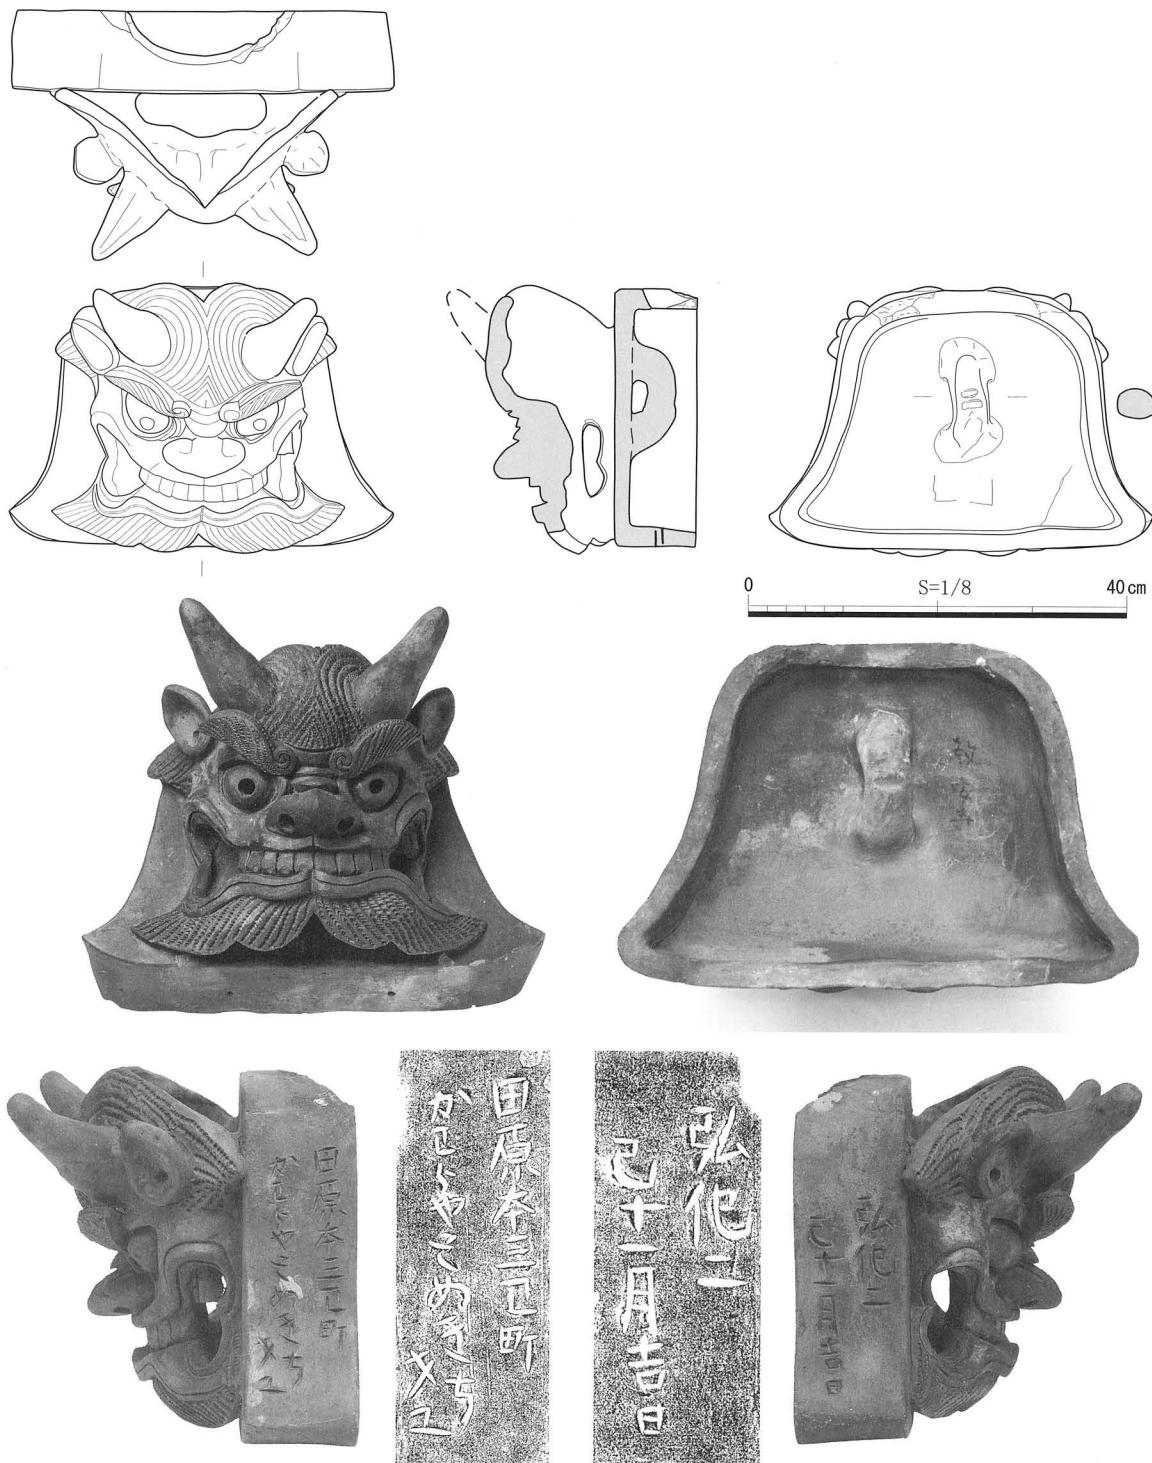
第24図 鬼面瓦20 (教安寺 本堂)

鬼面瓦20（第24図）は、下辺が緩やかに拡がる母屋を有するものである。鬼の容貌は、目・眉・耳など各部位が立体的に表現されており、形相として際立った造形である。特に頭頂部が高く作ら

れているため、立体的になっている。側張は、粘土板の貼付で側厚は高い。右側面に「田原本三己（わ）町か己（わ）らやとめきち 才工」、左側面に「弘化二 巳十一月吉日」のヘラ書きがある。把手は縦方向の貼付把手である。

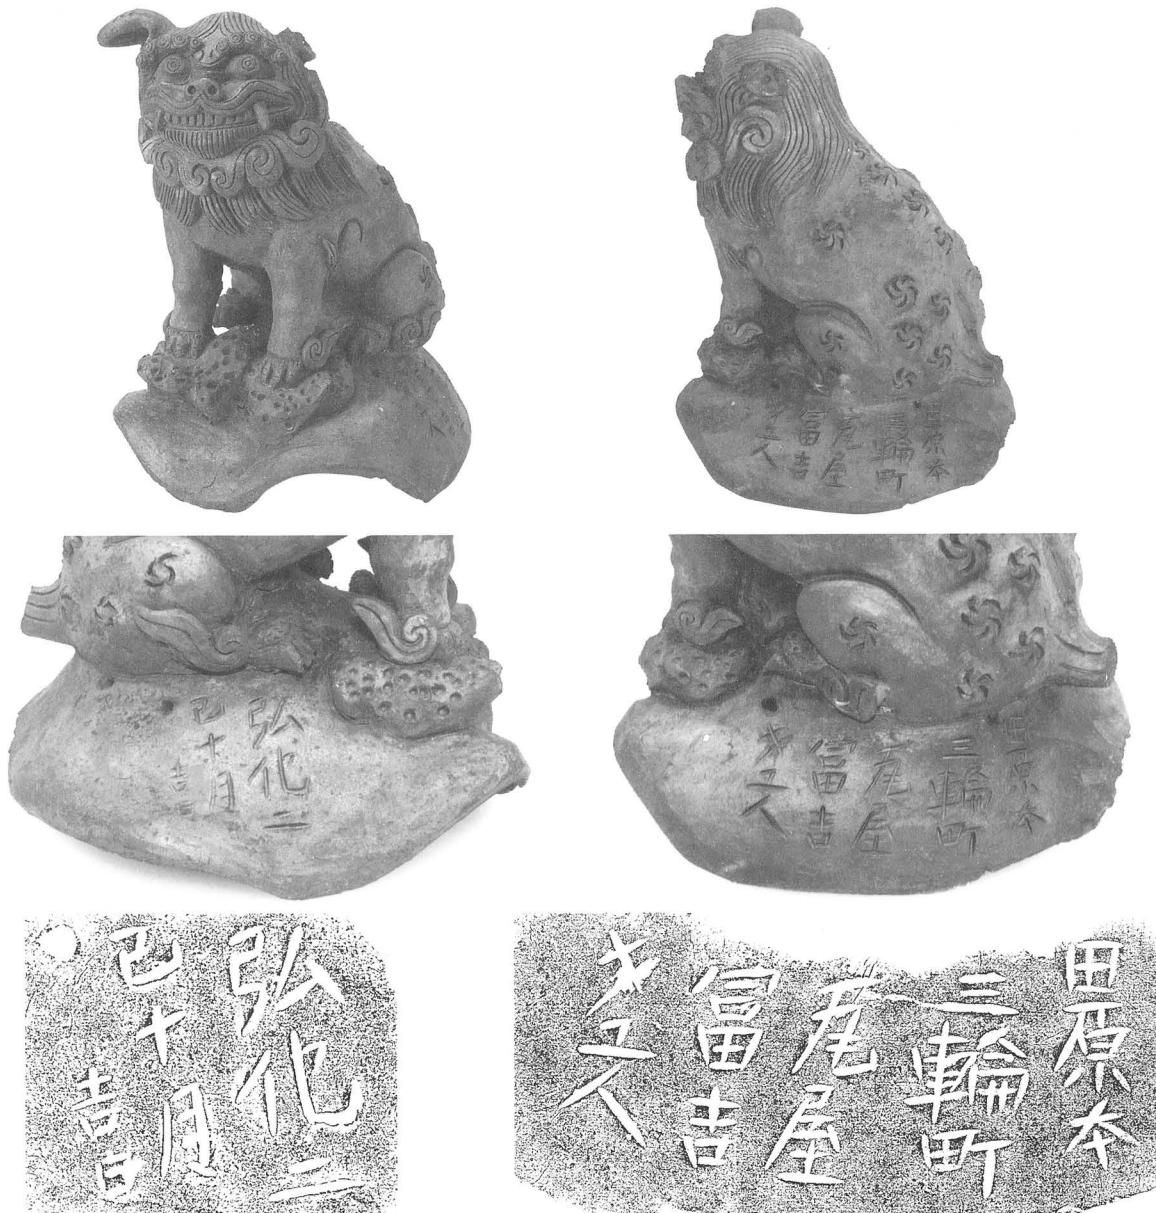
第25図 隅蓋瓦3（教安寺）

隅蓋瓦3（第25図）は、三叉状の凹部を有する土台の蓋に獅子の造形物を貼り付けたものである。蓋部左側に「弘化二 巳十月 吉日」、右側に「田原本三輪町 瓦屋 富吉 才工人」のヘラ書きがある。この銘文は、前者鬼面瓦20と漢字・かなの違い等一部みられるものの「本」・「才工」の筆跡は同じ

であることから、同工の作と考えてよい。二者の製作には1ヶ月の差がある。作風は、鬼面瓦と同様、獅子の容貌に立体感があり、よく似ている。蓋の土台部分には、直径0.6cmを測る円形孔を5ヶ所あける。

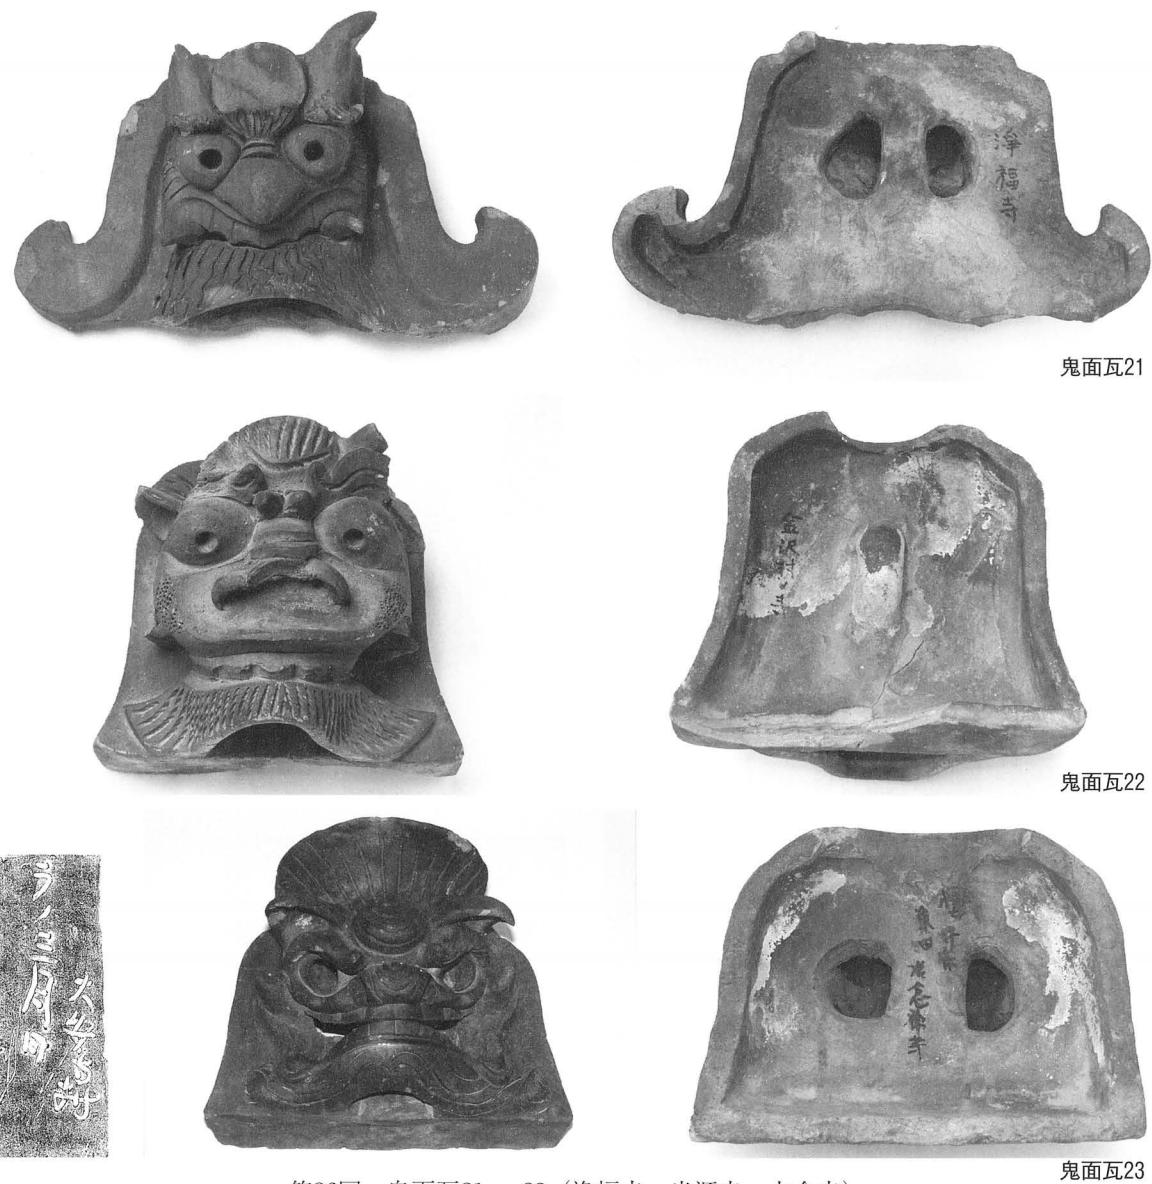
第26図 鬼面瓦21～23（淨福寺・光源寺・大念寺）

鬼面瓦21（第26図上）は、左右の鰐足元が欠損しているが、故意に打ち割り整えていると思われる。上辺は肩に切込をいれる。鬼面部は落込張で、鬼の頭には日輪がつけられている。裏面は線取

による把手a類である。側張は削り出しと思われ、薄い。

田原本町金沢字カイトに所在する。安永三年の文書に、「抑当寺建立ハ雖及四拾余歳ニ」とあり、江戸時代中期の創建と考えられる。鬼面瓦22（第26図中）の鬼は、目が強調され、鼻周囲に平坦面をもつ特徴ある容貌である。上辺の肩切込はない。側辺は下辺に向かって緩やかに拡がるタイプである。側張は粘土板の貼付で、把手は縦方向の貼付把手である。

大念寺は、桜井市東田に所在する。鬼面瓦の詳細は不明である。鬼面瓦23（第26図下）の鬼の頭飾りには、宝珠が付けられている。左側面に「大安寺村 うノ三月日」のヘラ書きがある。裏面の把手は繰取による把手a類である。

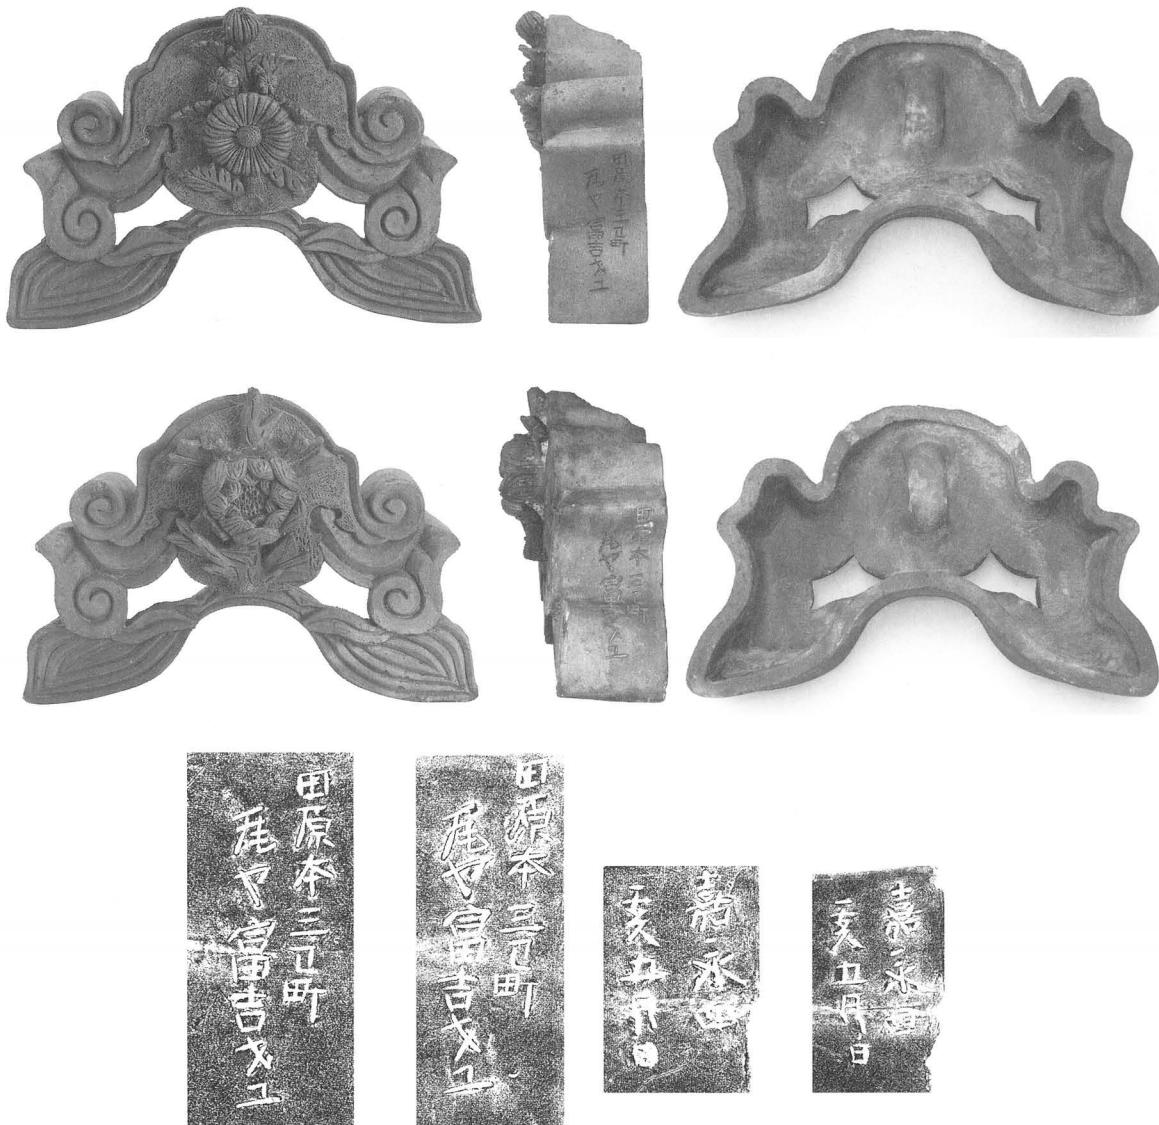
第27図 祈願・呪文紋瓦11・12（中谷家）

祈願・呪文紋瓦11（第27図上・下左端・下右2）・12（第27図中・下左2・下右）は、同形でともに鰐と鰐足元がつき、さらにその下にギボウシの葉の形状をしたもののがとりつき、下辺を作っている。11の主紋は菊花、12の主紋は牡丹で、細やかな粘土細工で貼り付け、また、透かしを入れるなど表現が豊かである。11・12の右側面には「田原本三巳（わ）町 瓦ヤ富吉才工」、左側面に「嘉永四亥五月日」のヘラ書きがあることから、同一工人によるものと推定でき、前述のようにその作風も同じである。この銘文にみられる「瓦ヤ富吉」は、教安寺の鬼面瓦20・隅蓋瓦3にみられる銘文の工人と同じであり、「本」・「巳」・「瓦」・「才工」など共通する筆跡がみられる。

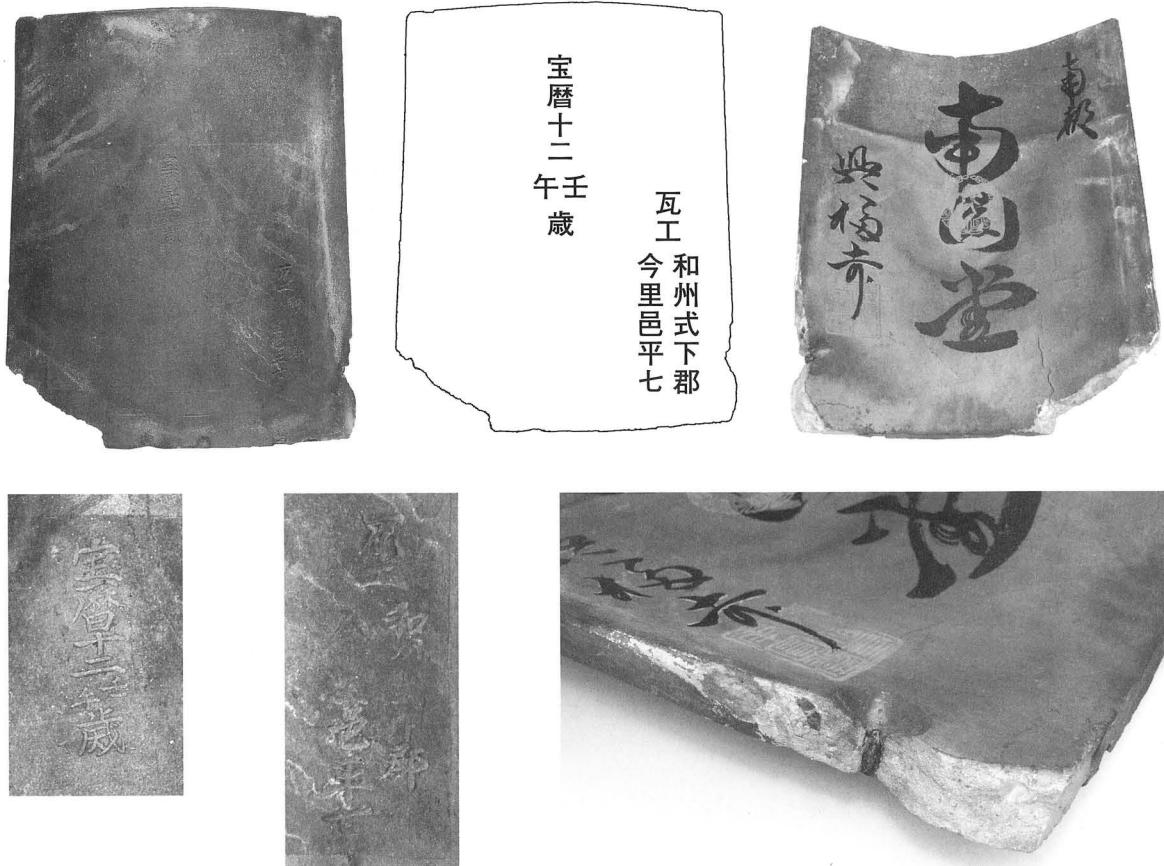
第28図 平瓦（興福寺 南円堂）

西克晏氏（田原本町魚町）が所蔵する平瓦（第28図）で、凹面に「南都 南円堂 興福寺」の墨書、「西國第九番」「興福寺南圓堂」の朱印がある。興福寺南円堂の瓦葺き替えを記念して、配布された瓦と考えられるものである。

広端の一部を欠損する。凸凹面・小口とも丁寧なナデが施され、縄目などの痕跡はみられない。凸面には縦25.4cm、横28.8cmを測る方形のナデ残しがみられ、中央上に「宝曆十二壬午歲」、右下に「瓦工 和州式下郡 今里邑平七」の押印がある。広端の両端には、凹面側から外径約4cm、内径約1.2cmを測る漏斗状の釘穴がみられ、凸面からみて左側には鉄釘の一部が残存する。凹面は狭端側の端部から約12cmの範囲が変色し、瓦を葺いていた際の痕跡と考えられる。

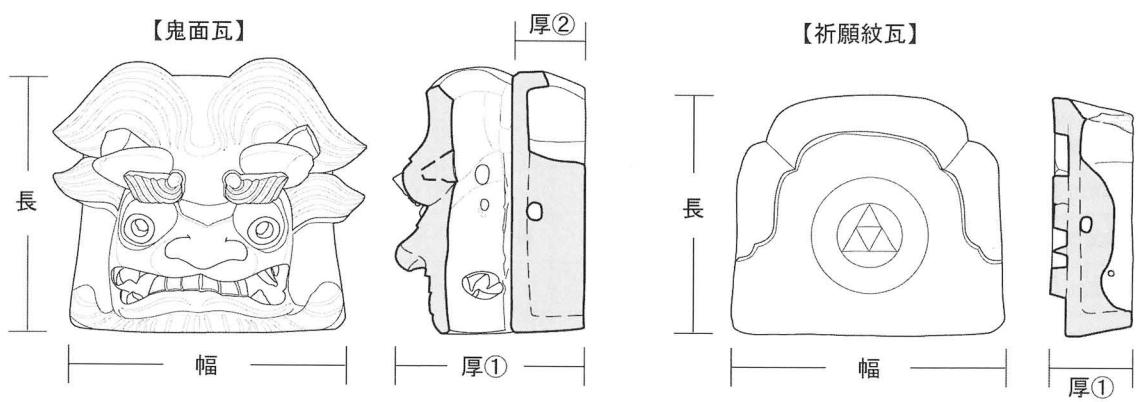
1. 本表は、本文で紹介した棟端飾瓦の観察表である。
2. 「法量」は「長」・「幅」・「厚①」・「厚②」についてはcmを、「重量」についてはkgを単位とする。
3. 「法量」の計測箇所はで下図のとおりである。このうち鬼面瓦については、貼り付けた鬼面顔部が母屋台部をはみ出す例もあるが、母屋台部の最大長を「長」・「幅」とする。また「厚①」は、鬼面瓦における角・額・鼻での最大厚をさし、その部位を表記する。なお、隅蓋瓦については、獅子・鬼の最大高を「長」、最大幅を「幅」とする。
4. 「孔」は、「母屋台部」や「補立」、「側張」における孔の有無を示し、三日月形の穿孔については縦・横の長さを、円形孔については直径を示す。単位はcmである。
