# 昭和38年度平城宮発掘調査概報

歴 史 研 究 室  
建 造 物 研 究 室

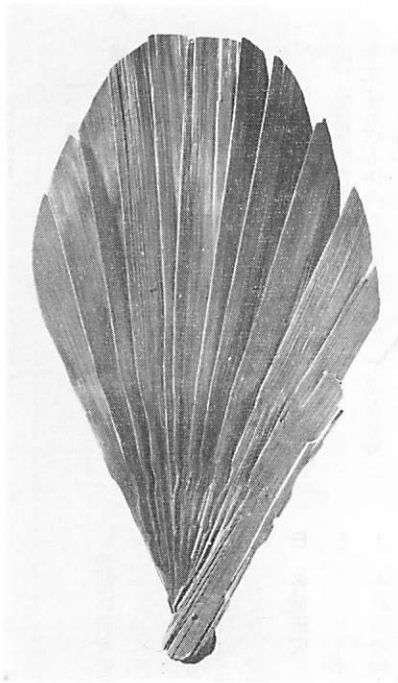
第5図 櫛 扇

発見された遺物で最も著しいものは、東地区のSK830から出土した年代の推定される一括遺物である。この土壌は方約4m、深さ2.3mで、底に厚さ8cmの遺物の堆積があつた。この堆積には本年報で別に述べた1866点の木簡とともに、多量の土器類、木器類、繊維製品、瓦類、自然遺物などがあつた。この土壌は、おそらく短期間のごみ捨て穴らしく、埋没の年時は木簡の年号記載から天平19年8月をあまりへだたらないと推定される。土器類は土師器、須恵器が主で、三彩釉小形薬壺蓋が一点ある。土師器、須恵器には墨書のあるものが十数点あり、土馬が一点出土している。木製品には糸巻、紡錘車、火鑽臼、杓子、箸、曲物容器、漆器片や人形、桧扇など、繊維製品には平絹断片、麻縄があり、さらには、蓆や籠の断片、桧皮なども検出されている。自然遺物には栗、胡桃、桃、瓜などの種子類、木の枝や葉があつた。同じく木簡の出土をみたSK870は東西・南北ともに5mほどの
