# 平城宮跡・藤原宮跡の整備

庶務部・平城宮跡発掘調査部・飛鳥藤原宮跡発掘調査部

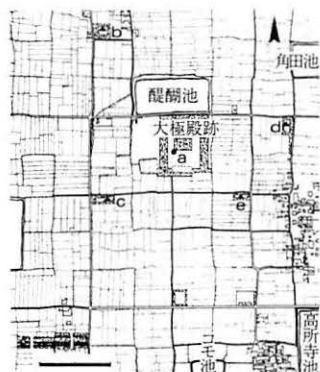
藤原宮整備位置図

1986年度には、2種類計5基の案内板を設置した。一つは大極殿基壇西南方のもので、従来通り台檜材の説明板を屋形で覆う。藤原宮と大極殿の概要説明文を教科書体で機械彫りし、現況地図に遺構配置図を重ねてステンレス板に腐蝕させた三色の図を添えた（図中a）。もう一つは1983年度に仮整備した見学者用広場4ヶ所に設置したもので、陶板製（105×70×2cm）。これを凝灰岩の台座（手前での高さ30cm、傾斜30度）に寄せ、広場の北部中央、擬木製のベンチの前に配した。説明文には藤原宮・京の概要を記し、横に飛鳥・藤原地域全体

を示す地図と現在地を表示した藤原宮域の地形図を加えた(図中b, c, d, e)。なお工事費は台檜製説明板1基2,600千円、陶板製説明板4基5,920千円であった。

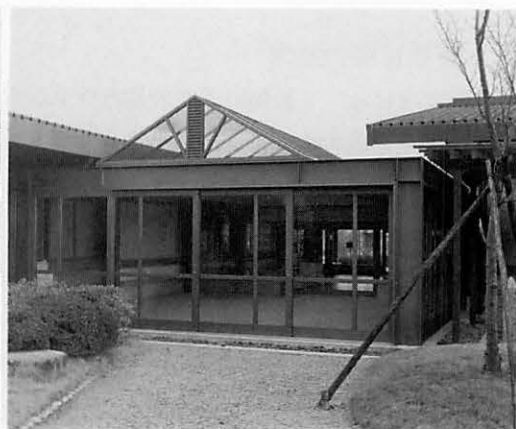
中庭に増築した休憩コーナー

平面プランは、玄関ホール(受付案内等)、展示室(2ブロック)、管理事務室、展示準備室、資料倉庫及び便所等により構成し、中庭には63㎡の休憩コーナーを増築した。
