佐久市埋蔵文化財調査報告書 第216集

龍岡城跡Ⅰ・Ⅱ・Ⅲ・Ⅳ

長野県佐久市田口 西洋式城郭の石垣修理等に伴う発掘調査

長野県佐久市教育委員会

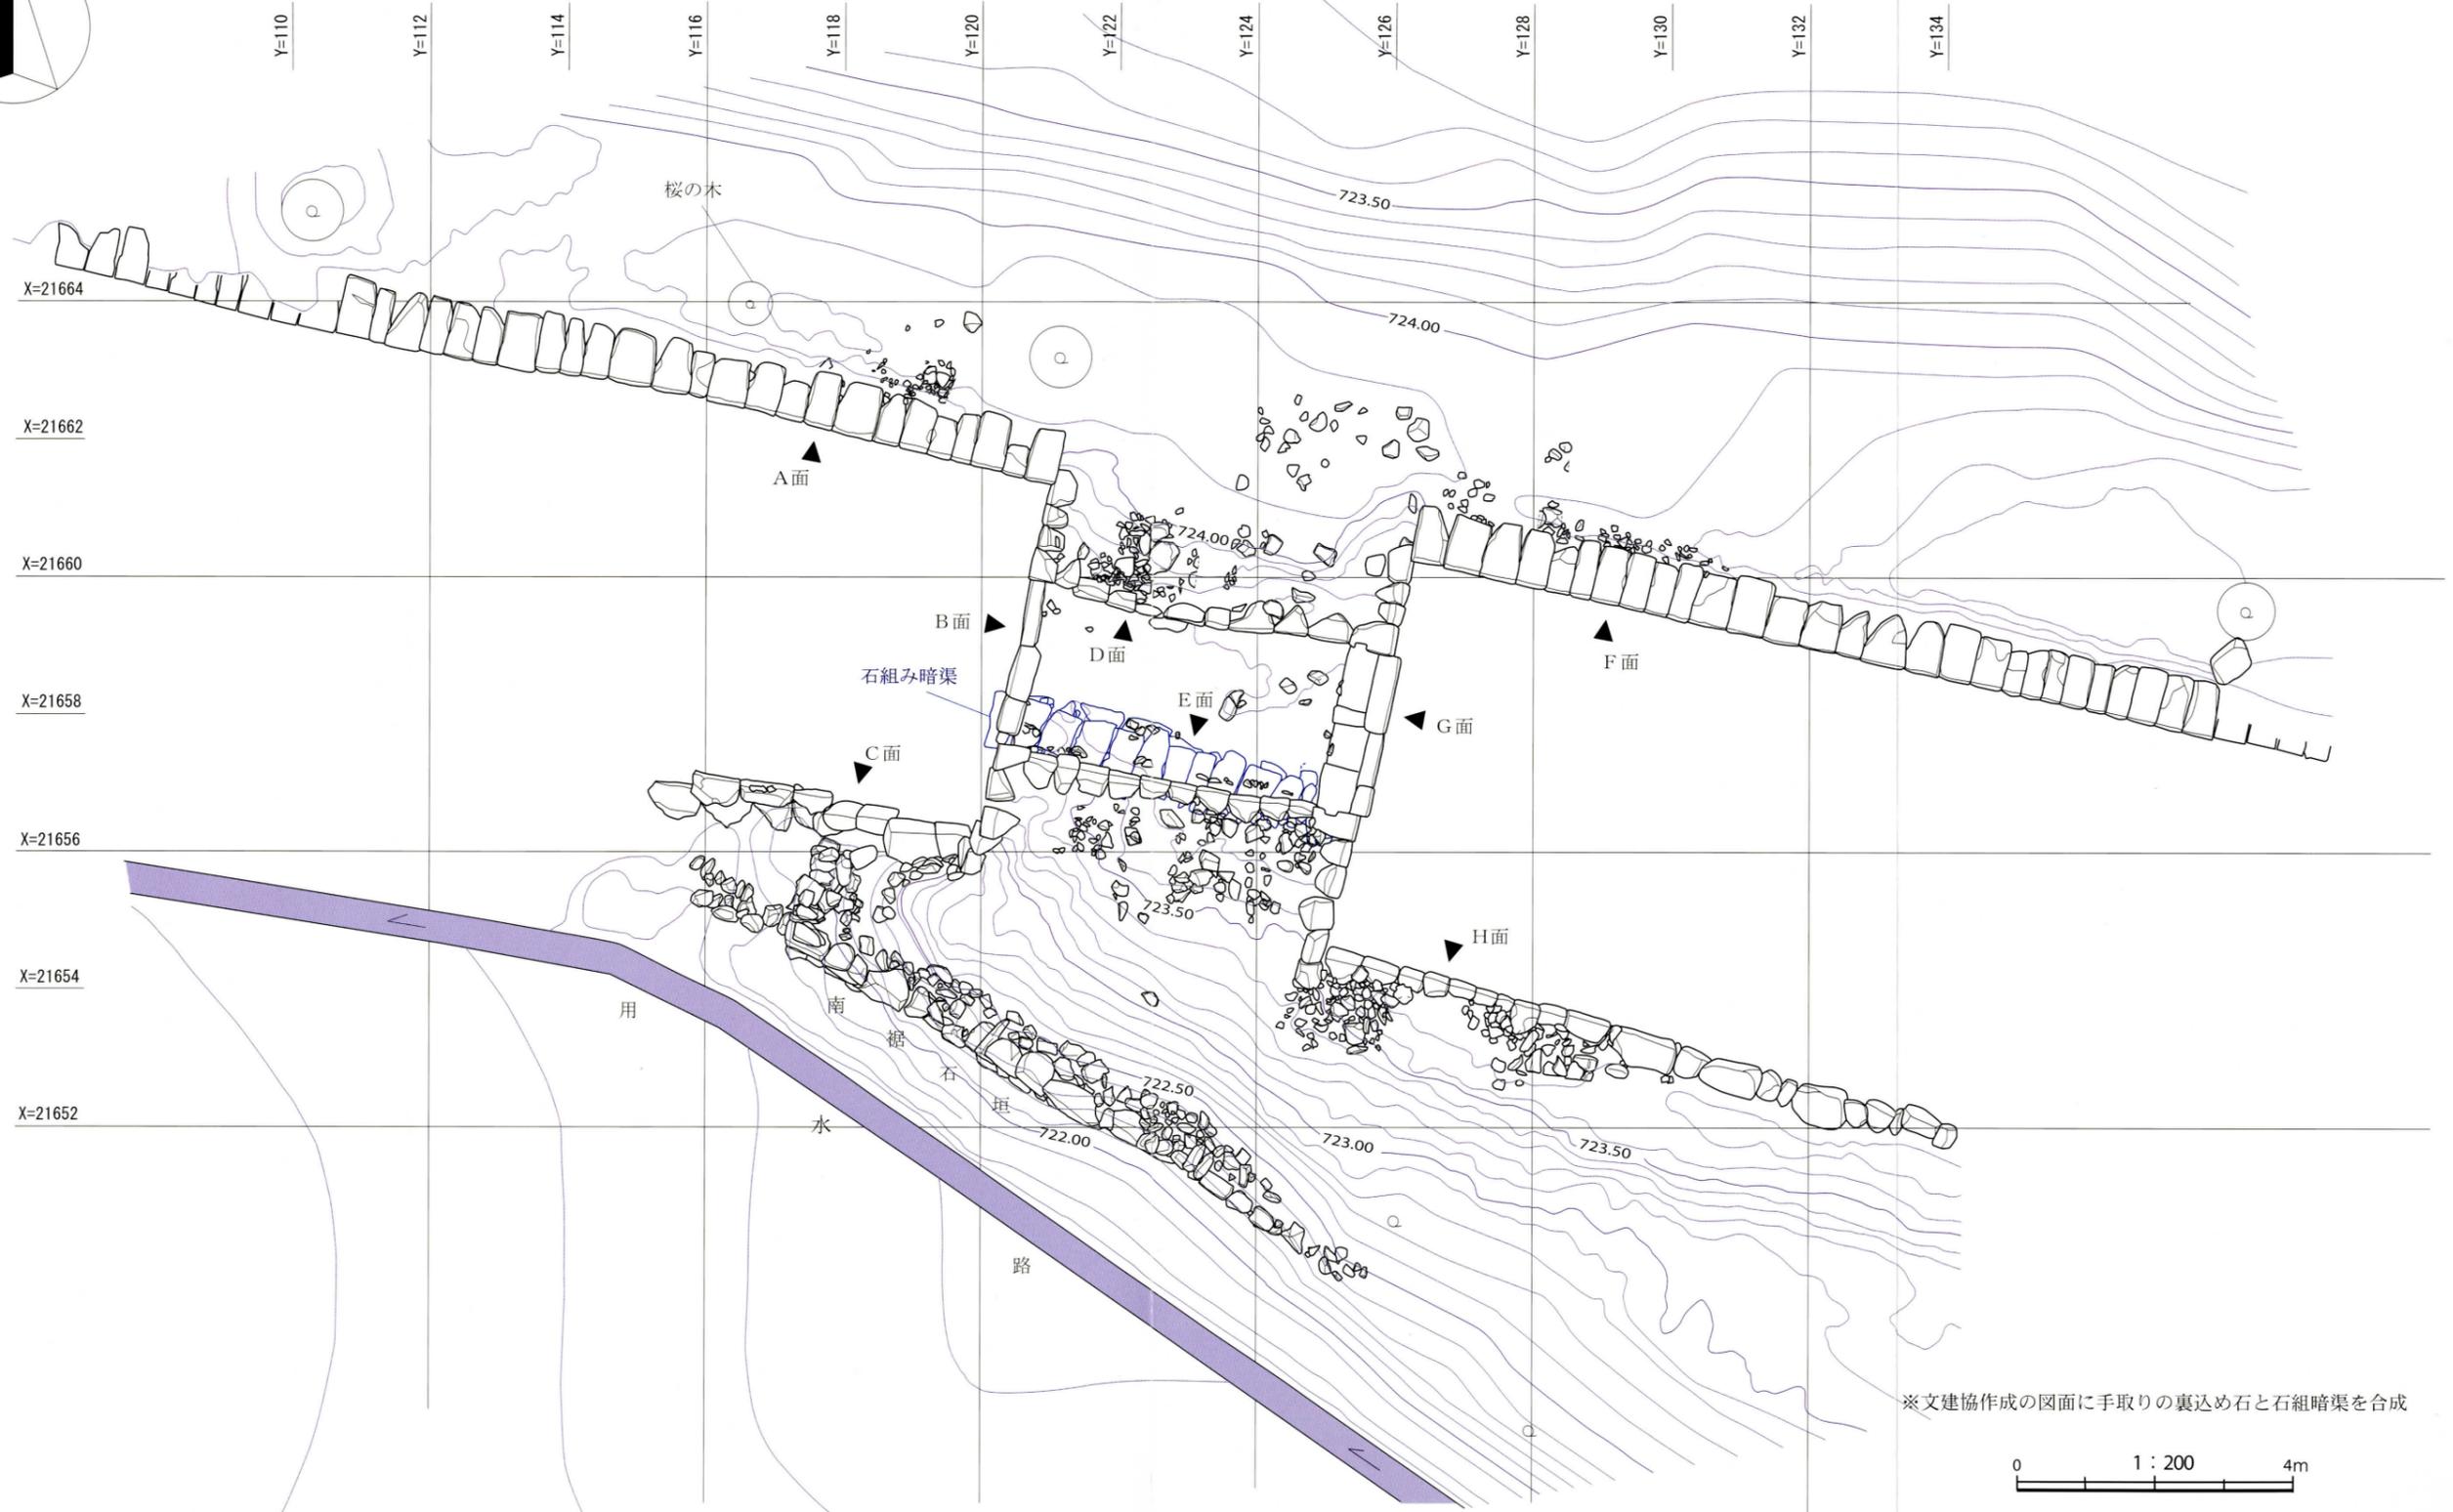
第7図 穴門排水口全体図

原因は、堀水の漏水により、石垣の裏面に詰められていた土砂が流出したためと考えられる。

また下流の南側入隅部については、積石が広範囲で欠失している。原因は農業用水路建設時に土坡の法面尻が掘削されて法面の土砂が流出したためと推測される。

西面南半分および矩折れに続く南面の石垣では、入隅部とこれより西方の積石の矢穴が著しく欠失し、原形を止めていない。

この破損の原因は、農業用水を引く際に石垣背後（南側）の土坡を削り取ったことによる裏込め材の流失と考えられる。

なお、西面南半分は後世の積直しにより積石が入れ替わり、各目地に隙間を生じている。また、西面石垣の現況河床付近には、凍害により破損した積石が3石見られる。これらの劣化部分から堀水が流れ出しており、さらなる劣化を招いている。

石垣修理に当たり、漏水防止層（粘性土版築）を設け、止水防止効果を高めるために、止水シートを挿入したり、通水部の石垣（D・E面）を支える盛り土にセメント系硬化材を混練して強度を高め、石垣の沈下を予防するなど現代的工法の併用も必要と思われる。

1. A面・F面については最小の範囲で設計する。
2. 石垣の内部については裏込め栗石の奥行きの方までの解体とし、工事の状況により、必要な変更をする。
3. 南岸および通水部の石垣は昨年度と同様の施工をする。
4. 通水部については、堀水の侵入による石垣の変形と下流面への漏れをできるだけ少なくするために、通水部を横断してD面・E面の石垣裏込め裏で立ち上がる形状にベントナイトシートを入れる。シートは積石二段目まで立ち上げる。
5. 上流側の堀底に水漏れを防ぐため、粘土を補足する。下流側は掘り下げた土砂を旧状のように埋め戻すのみ。
6. 通水部上面にも粘土層を形成し、粘土の表面に砂利を叩き込んで、流水による浸食を予防する。
7. 南岸法面と石垣上面は、盛土の流失を予防するため、植生シートで覆う。シートはワラ芝系とする。

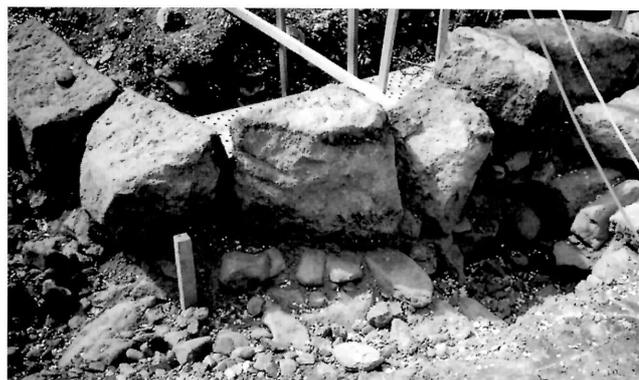
B面石垣 築城時の裏込め

裏込めは栗石が詰められていたが、構築時のものと見られる裏込めが2か所にみられた。その一つは第14図に示した。H面の石垣のH6列レベルで部分的に確認された裏込めである。この部分は石垣の面から幅1mの裏込めであり、飼い石と裏込めの確実で念入りな仕事から築城当時とみられる。また同様にB面とC面の入隅部において、B6列の下レベルとC1列下レベルでも築城時の裏込めが残っていた。

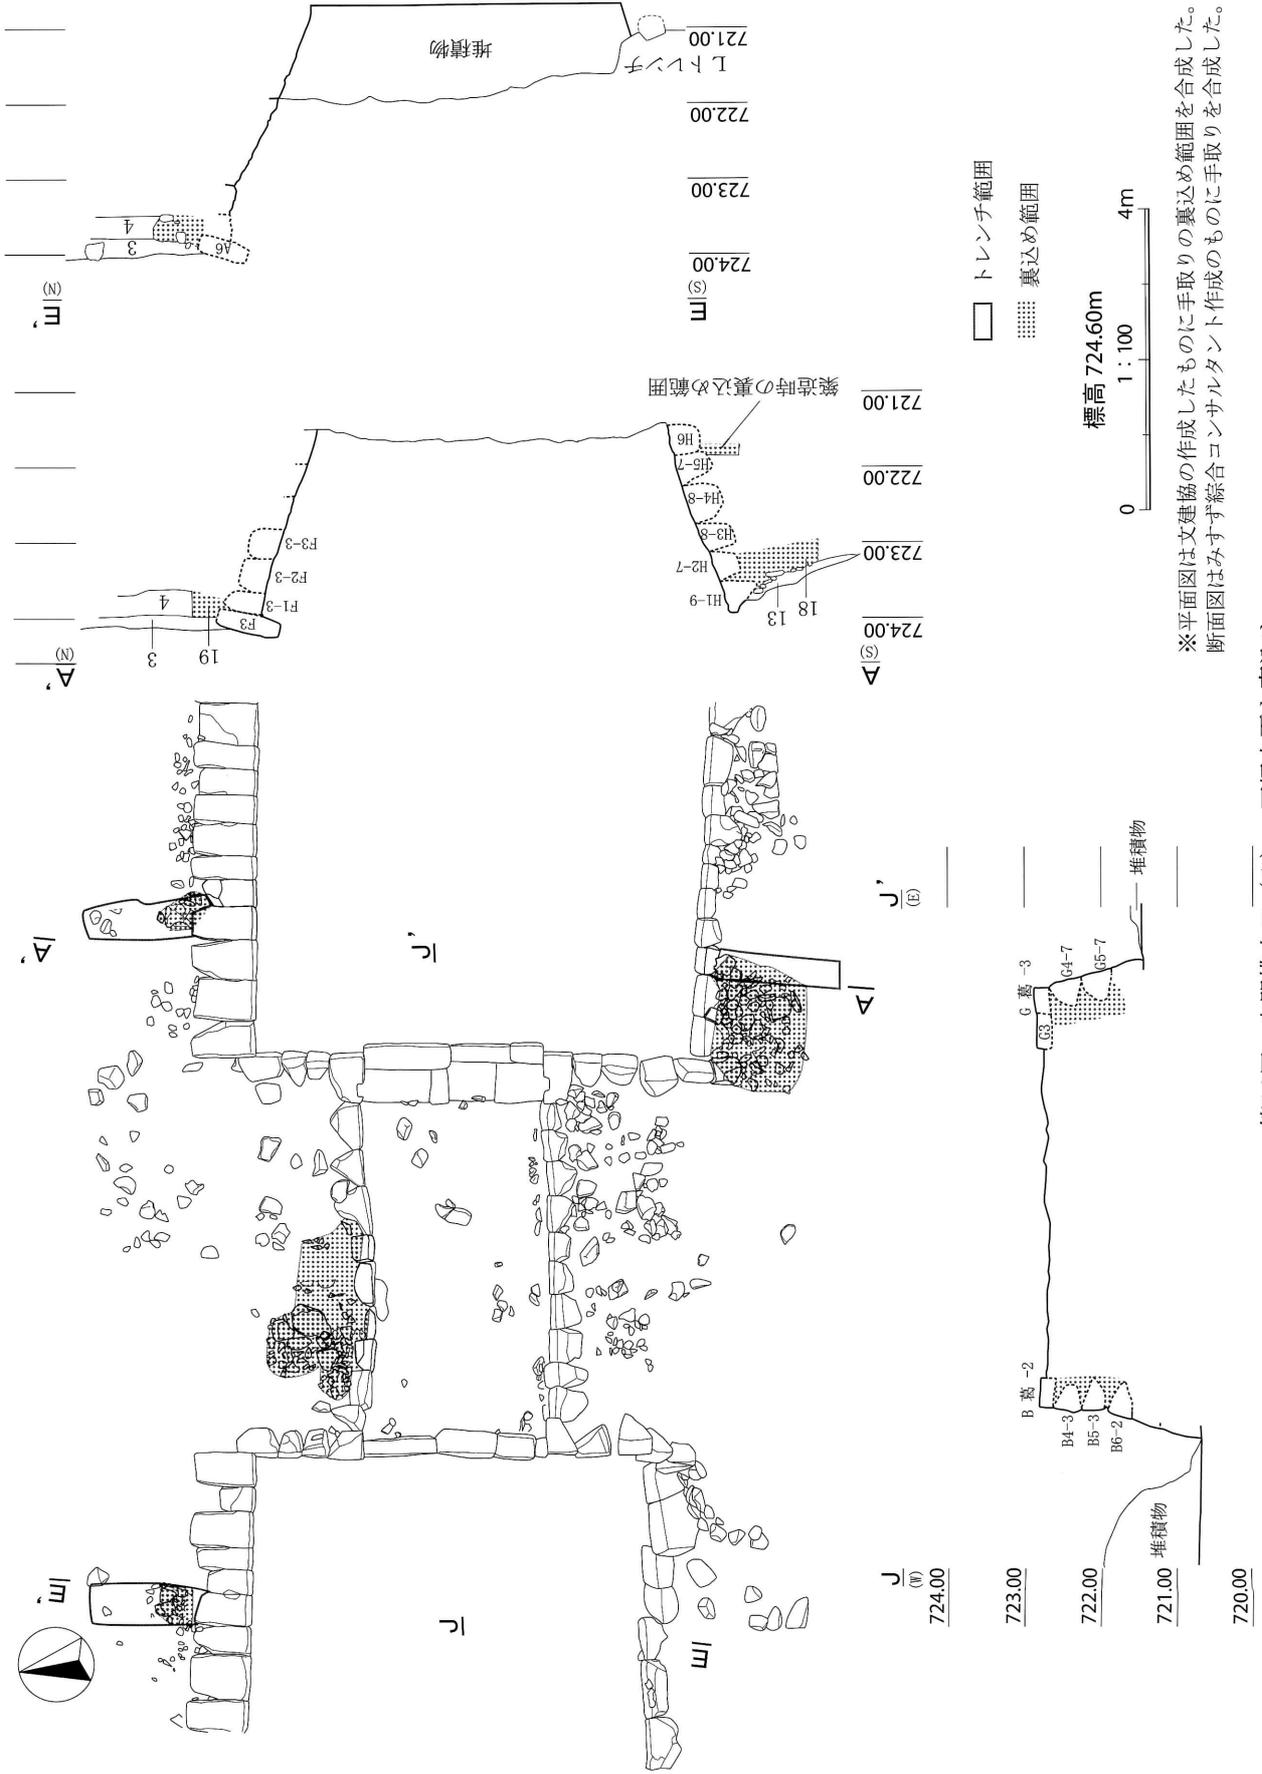
第10図 穴門排水口(1) 石垣上面と裏込め

まず石垣の上面の観察のために、穴門排水口付近の石垣を堀に平行して14m、幅12m範囲で表土を剥いだ。また裏込めの厚さを見るために、石垣を壊さない程度の狭いトレンチを入れ確認した。第10図に示したが、石垣上方は河床礫を主体とした裏込めであり、H面のAセクション面のみ18層のシルトと砂が込められていた。裏込めの幅は石垣の全面から1m～1.5mである。

石垣の裏込めの背後に1m幅に粘土を貼り、その粘土の芯に幅30cmの異なる白色粘土を挟んでいる。佐久地方では水田の水漏れ防止として在来で行われている方法である。対岸にあたる堀の南岸に設けたFトレンチも同様に粘土層が検出され、南岸の堤にも「はがね巻き工法」がなされ、水漏れ防止をしていることが確認されている。

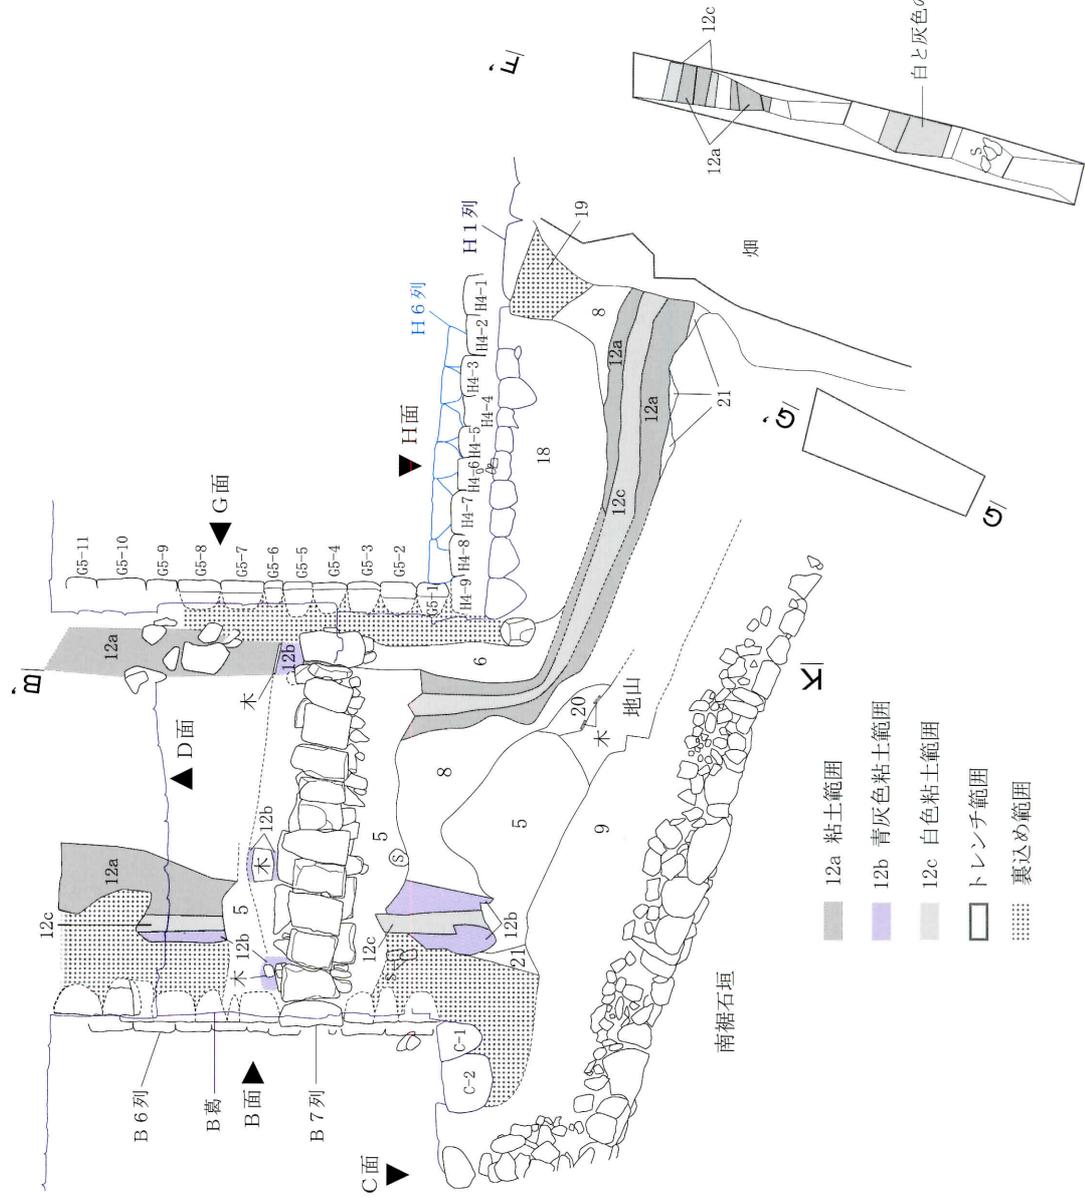
第13図 六門排水口 (4) 土質図

下層は雨川の堆積土と推定され、中層の粘土は防水を目的に人為的に敷かれたものと推測される。

この上に砂利層を設けて根石を据えているので、中層の粘土は石垣の裏面で防水層として立ち上げられているか、石垣の裏込め材中に粘土が混入されている可能性もある。

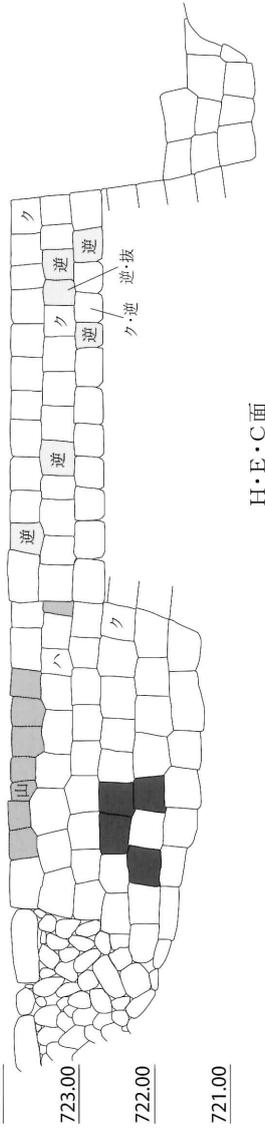
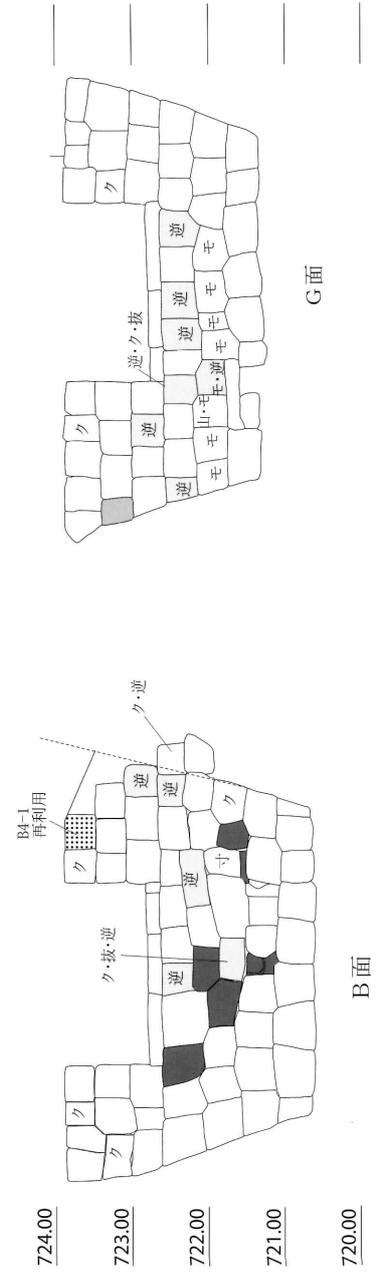
第16図 六門排水口 破損・修復石材区分図

- 山（山傷）
- ク（クラック）
- 寸（寸法不足）
- 抜（欠損）
- ハ（剥離）
- モ（モルタル付着）
- 逆（逆さ石）
- 加工
- 取替え（新材）

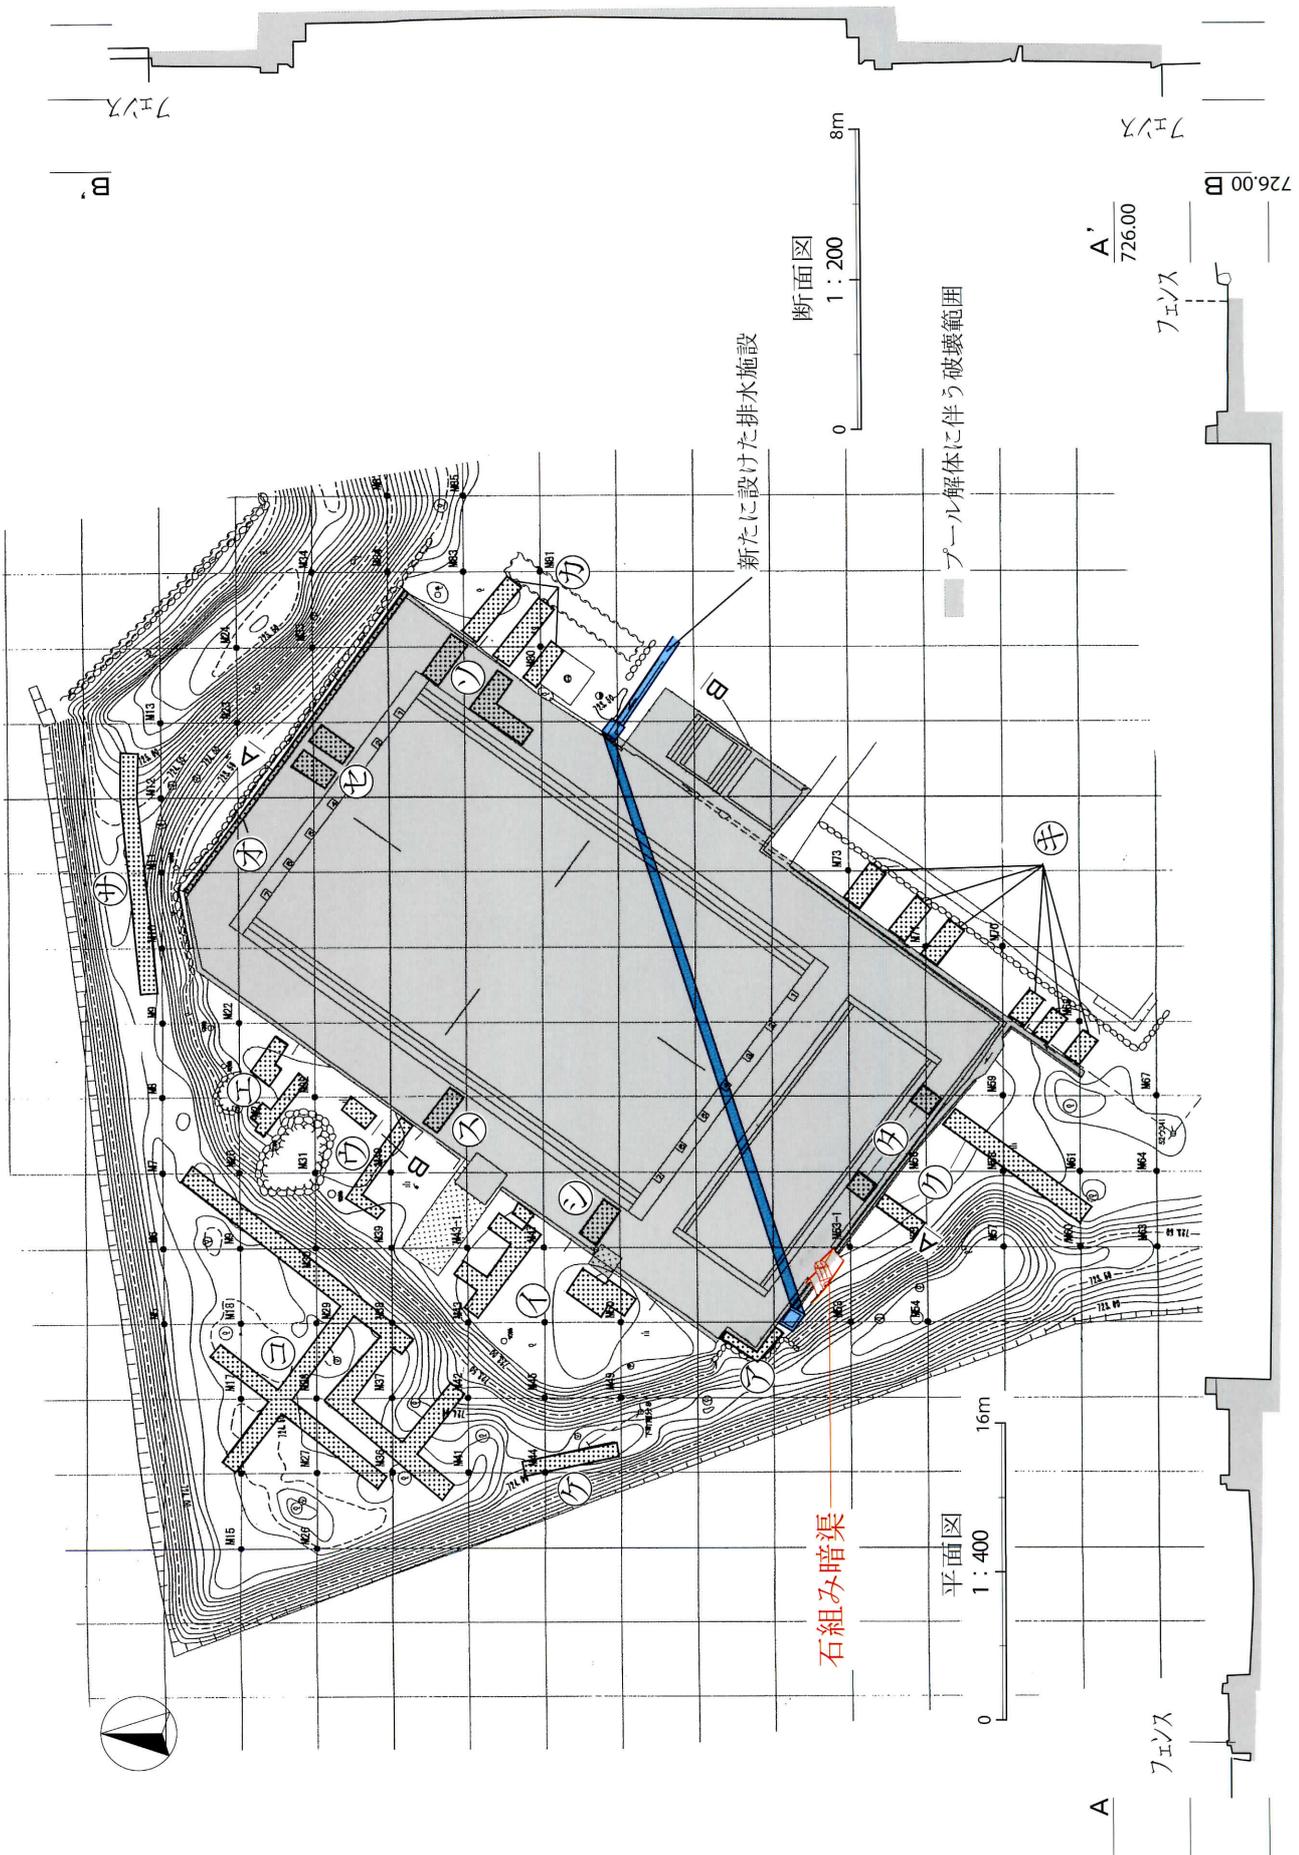
第19図 旧プール撤去に伴う全体図・トレンチ配置図

プール短辺に当たるプール南端に石組暗渠が検出された。プール内はすでに破壊されて残っていない。第19図に示したが石垣と直交するもので、石垣外面からの写真（P58）をみるとよくわかるが外側で長さ60cm、幅72cm、高さ50cmの石をくり抜いて凹型に加工し、凹型溝の接合部は南の石を凹に北の石を凸にカットして整合し連続している。蓋石は幅70cm、厚さ16cmを測る。長さは分からない。凹型溝の断面形はほぼ28cmの正方形を呈する。石材は石垣と同じ凝灰岩である。

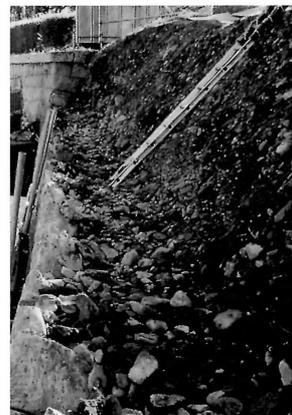
天端石解体後中石を見る（西より）

2009/10/31 解体完了確認	五味先生の指導。根石を除いて解体が完了。
裏込め背面の盛り土の状況	昭和37～38年修理時に施工された盛り土は栗石を混ぜた土を互層状に盛っていたが、昭和50年代の修理時盛り土は層状を呈していなかった。またいずれの盛土も締め堅めが十分でなかった。
高石垣への取り付け部分の加工痕	高石垣に残る加工痕より、今回施工する石垣の東端部法勾配を求めたところ、二分勾配であった。
裏込めの状況	裏込めは石面から2.5尺までの範囲、幅は平均1尺程であった。昭和修理時に裏込め材にクラッシャーラン（中砕・細砕）をもちいており、締め堅めが行われていないことが石積み破損の原因となっていた。
解体石材整理状況	解体した石材は部位ごとに整理して城内工事エリアに置いている。裏込め材は土と石材を篩いわけている。
跳ね出し石の矢穴	跳ね出し石の控え長さは2.0～2.8尺で平均は2.5尺。K22に矢穴が残っており、上幅2.0寸下幅1.5寸、深さ2.0寸、5.0寸タッチであった。
天端石の矢穴	T44は後補材（明治材）であるが、矢穴が残っている。矢穴寸法は上幅2.0寸下幅1.5寸、深さ2.0寸で3.0寸ピッチであった。
天端石の加工痕	天端石T35にはテッポウ（電動ドリル）穴が残る。これは昭和修理時の加工痕と判断された。
積み石の状況	積み石は当初から控えが短いものであった。控え長が40cm以下、逆石、寄り友の積み石は取り替えることとするが、見付面積が大きい積み石はできるだけ再利用する。山傷や軽度のクラックが生じている石材は再利用することとした。
根石状況	根石の補修を施すのは以下の部分とする。 ①根石が下がった影響で上部積み石同士に隙間が生じている場合。 ②根石の前転びが著しい部分は座りを調整する。 ③根石の座りを修正しても、控え部分の形状が凸となっており、上の積み石が前に滑り勝手になってしまう場合は、控え部分をはつり落として調整する。（根石N30） 西端部出隅の引き通し勾配は1.75分、5段積みである。各角石の勾配は下から4分、3分、2分、1分、0であった。東端部の勾配は2分勾配、西端部出隅の勾配は1.75分であった。石垣中間部分の勾配は両端部の中間勾配（1.875分）に設定する。

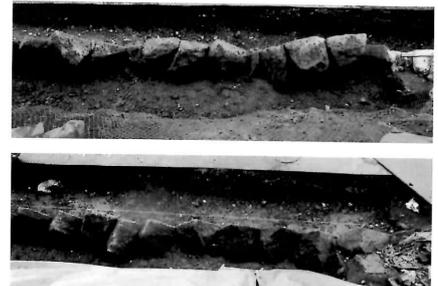
上段は根石の上に中石が一段乗っている。
下段は根石N36～N45まで。

2010/10/5	五味先生の指導 モルタルが使用 大きめの栗石	解体完了確認、石積みおよび補足石材の協議。 昭和50年代の修理部分には石垣合場端の胴飼い石を固定するためにモルタルを使用。 Ⅱ期工事の裏込め材を篩い分けしたところ、昨年度工事範囲に比べ、大振りの栗石を使用。
	昭和修理の破損 原因	昭和修理時に裏込め材にクラッシャーラン（中砕・細砕）をもちいており、締め固めが行われていないことが石積み破損の原因となっていた。積石の控えが短いにもかかわらず、裏込めで強度的な工夫することなく積み上げたことも石積み破損の遠因である。 昭和37～38年修理時に施工された盛り土は栗石を混ぜた土を互層状に盛っていたが、昭和50年代の修理ではこの仕様を踏襲せずに、発生土を埋め戻した程度であった。
2010/10/3	石積み工	石垣積み工に入る。
2010/10/22	文建協指導	10/21までの石積み状況の確認 本年度の石積みは石垣前面道路からクローラークレーン、ダンプトラック、バックホウを使用して作業を行っている。
2010/10/25	保存会・小学生 見学	龍岡城五稜郭保存会・田口小学校の見学会開催。小学生生徒に、裏込め栗石に生徒の名前・夢などを書いてもらい、保存会には役員名を記した石板を用意する。
2010/11/5	文建協指導 出隅に残る布積み 根石下の地業	石積み状況の確認 根石は出隅より9石までは当初の亀甲崩し布積みの根石が残っている。ただし据え直しの手は加えられている。 N53より西側の根石下には固い白色粘土層はなく、修理時に取り除かれた可能性が高い。根石下が軟弱なことによる沈下や前転びが生じていた。
2010/11/19	五味先生指導	石積み状況の確認
2010/12/2	文建協指導 石積み終了	石積み完了確認、跳ね出し石の仮据え状況の確認、本据え高さ調整指示、新材加工状況の確認 跳ね出し石の裏込め工を行い石積みを終了。
2010/12/7	文建協指導	
2010/12/8	土塁の復旧	上部土塁復旧
2010/12/9	出来形検査	発掘トレンチ埋め戻し前の石積み工事の出来形検査を実施、土塁復旧の施工状況の確認

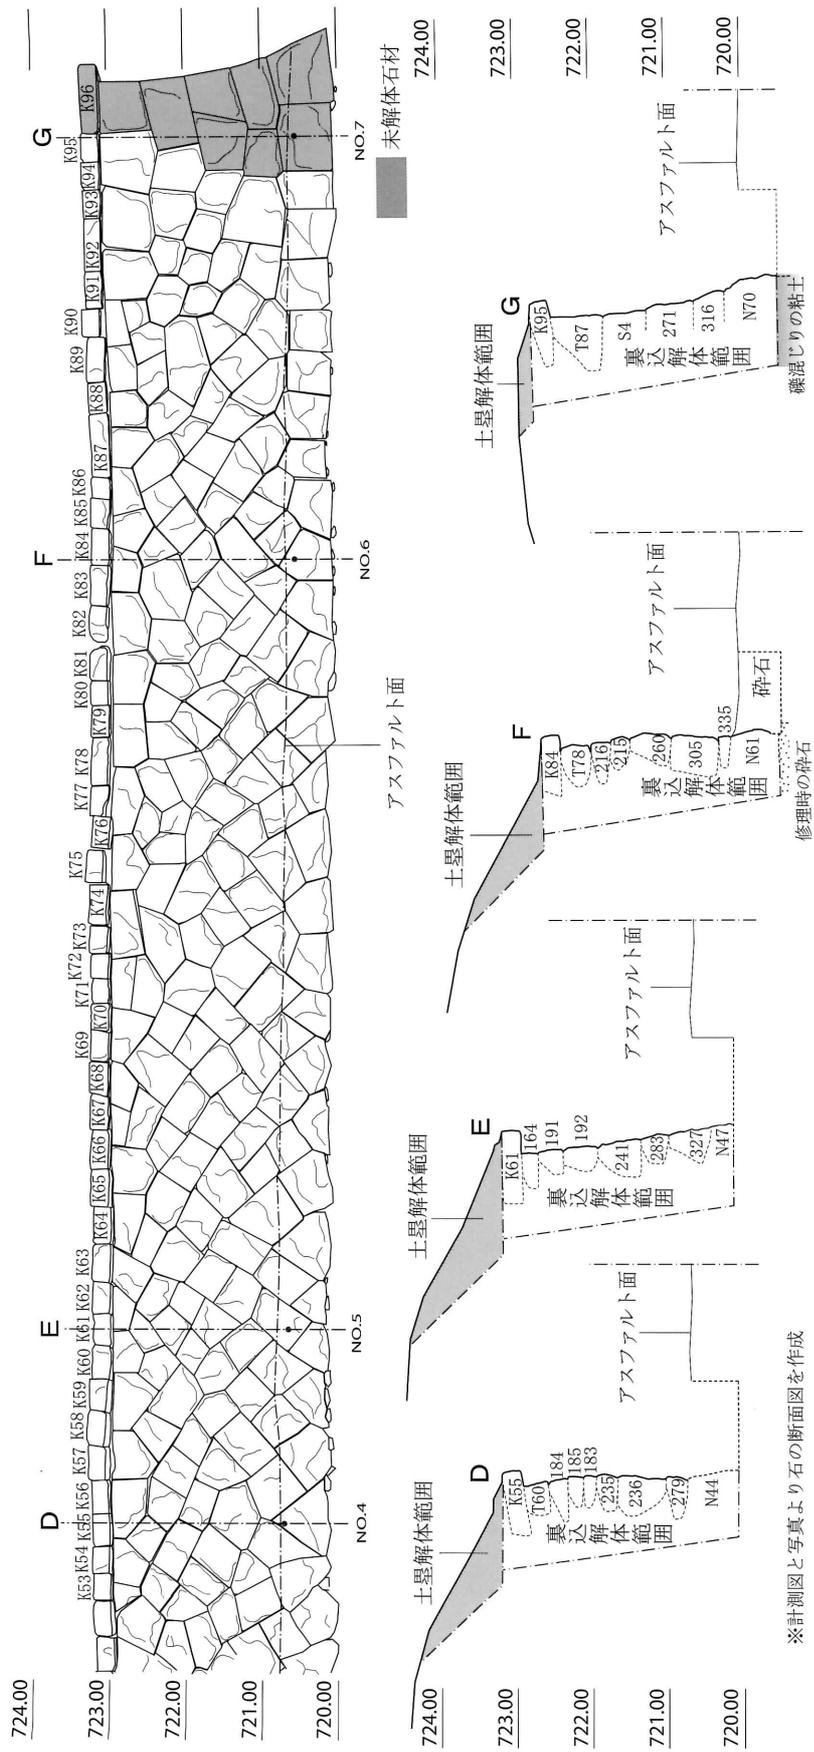
第31図 黒門西側石垣 修理前D・E・F・G地点現況図
 D・E地点（北より）
 F・G地点（北より）

石垣天端に据えられている跳ね出し石は積み石の変形の影響を受けて通りの乱れや不陸が著しく、背面側へ転倒している箇所もみられる。また部分的に表面や角が欠損している石材も確認される。

積石が変形した原因は、裏込めの栗石や各積石間にほどこされた飼石がゆるんで石垣面に歪みが生じたものと推定される。また裏込めの施行不良や根石の沈下および積石の控えの長さが短い可能性もあり、これらも破損を助長した遠因と考えられる。

東西端部の石垣面より50cm離れた位置に前面道路の勾配なりに水糸を張った状況から観察すると、石垣面は著しく歪みを生じているのに加えて緩みもみられ、積石間の目地が大きく開いている箇所が散見される。石垣面の破損として「孕み出し」「上部の後退」「壁面の前のめり」の三種が混在していることがよくわかる。

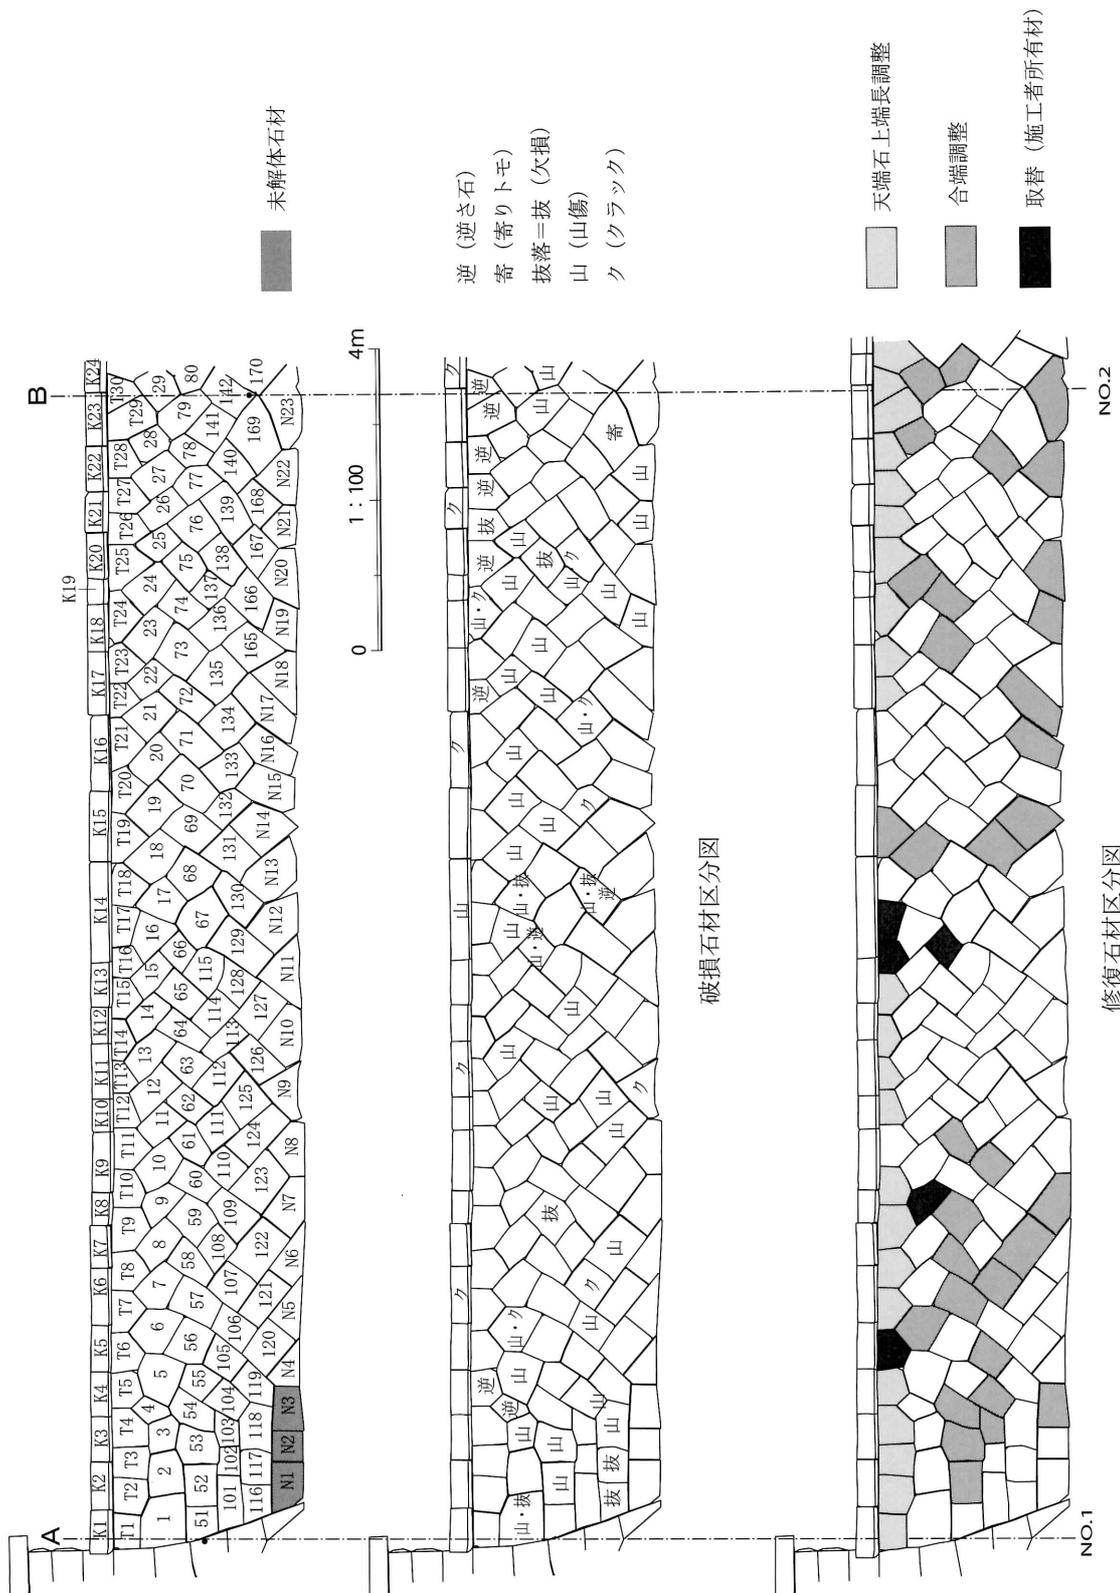
第33図 黒門西側石垣 番号・破損・破損・修復石材区分図 (1)

小口表面は積石よりも経年劣化が進んでおり、部分的に角が欠損しているものや小口全面が欠失しているものが見られる。

上記の孕み出しの原因として考えられるのは、裏込めに用いた資材および施工の良否が考えられ、本修理工事では解体時に破損原因の究明に努めることが求められる。
