# 高梨氏館師

——— 発掘調查報告書———

1993.3 長野県中野市教育委員会

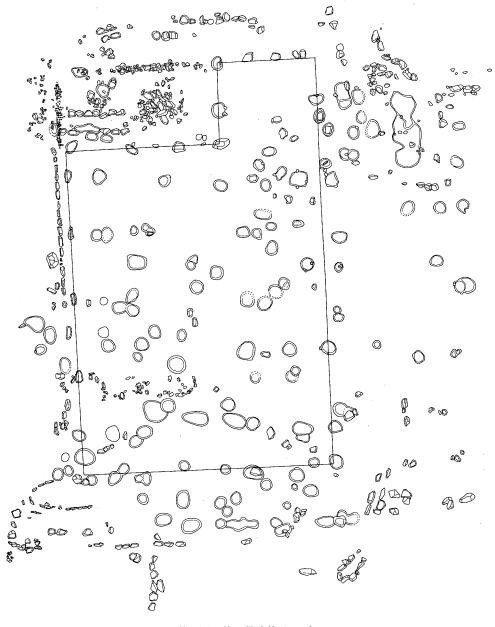
第8図 第3号建物址 1/80

種類:礎石建物。

構造:不明。

付带施設:不明。

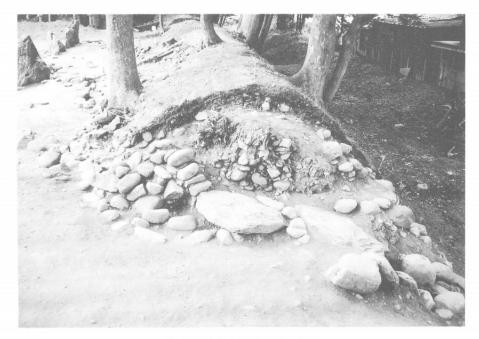
50 南側土塁小口脇の暗きょ施設

まず、現在通用口になっている南側入口と西側入口の土塁部分をトレンチで調査した。 その結果、南側入口の土塁内には築地塀が存在し、それに隣接した館内に別の池が存在していることが確認された。したがって、南側入口は後世になって設けられたものと判断された。また、西側入口では当時の門の礎石が明確に残存していた。さらに、西側土塁の南側部分を調査したところ、暗渠などの施設をもった入口が検出され、館の正面入口としての機能をもっていたのではないかと考えられた。

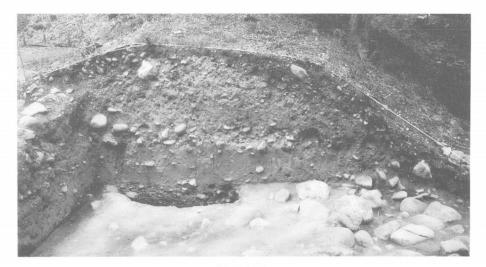
66 東側土塁断面

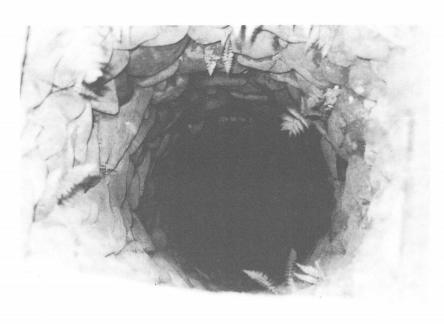
90 同 上 (内石積み)

土塁内の東南部には稲荷神社とその参道、養蚕社、井戸、井戸修復の「還魂水碑」、館の由来を記した「日野井碑銘」、高梨政道の歌碑などが集中し、北側には高梨家居宅があった。いずれも、高梨氏館跡とは無関係の後世のものである。井戸は館にとって必要不可欠なものと考えられるが、発掘調査では発見されなかった。あるいは、現存している井戸がかなり古くさかのぼるのかもしれない。河原石の野面積みで円形を呈し、深さは9m程で

あるが、これは嘉永年間に改修されたものである。
