高知県鏡村

吉 原 城 跡

昭和60年9月

高知県土佐郡鏡村教育委員会

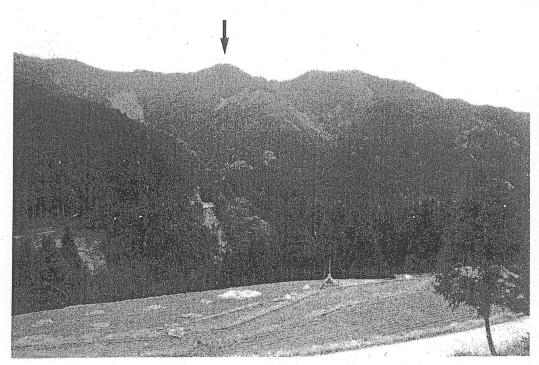
吾北村小申田周辺よりみる城跡

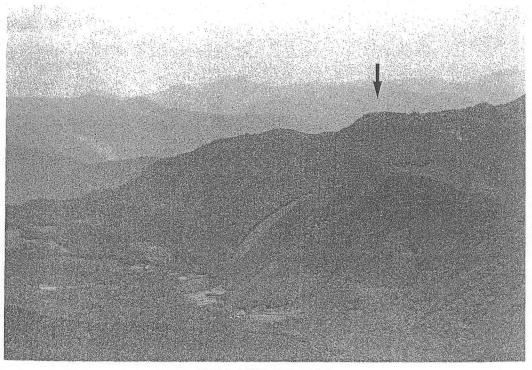
国見山山頂よりみる城跡

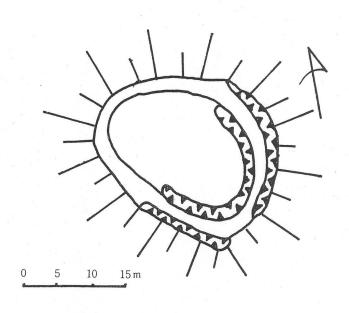
陣ケ森城概略図

山頂の詰ノ段は、長軸が21m、短軸が20,8mの楕円形をなし、南半分に土塁の址をとどめる。土塁の幅は約2m、高さ30~40cmで、西側の土塁の切れ目に小祠がある。この詰ノ段下約2mほどのところに、詰ノ段下を包むように幅3~4mの段がめぐらされ、やはり南半分に幅約2m、高さ30~40cmの土塁址が残る。土塁はいずれも緩傾斜地にあり、土塁の址をとどめぬ部分は急崖をなしている(次頁の概略図参照)。

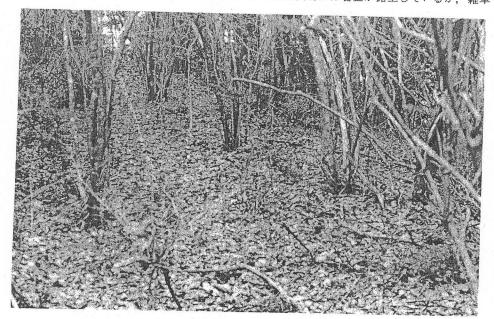
詰 北部分

詰は楕円状の平坦面で、長軸25m、短軸13mの規模である。周囲には土盛の小規模な塁状地形がめぐり、南に 1.8 m幅で開口する虎口がある。西方三箇所には岩盤が露呈しているが、雑草や

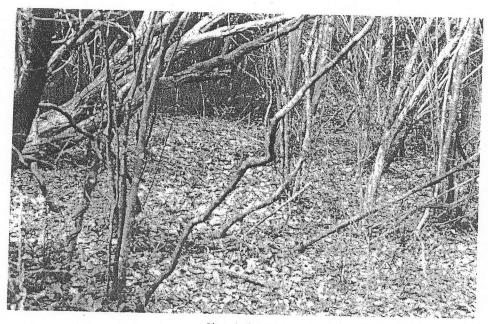
詰 南東部分

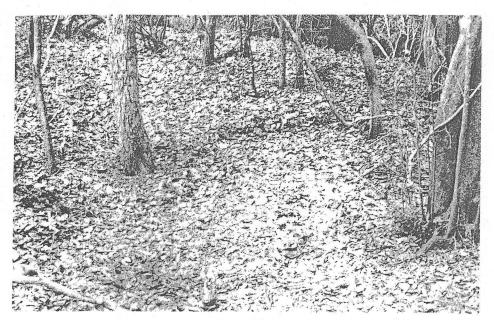
詰 西部分

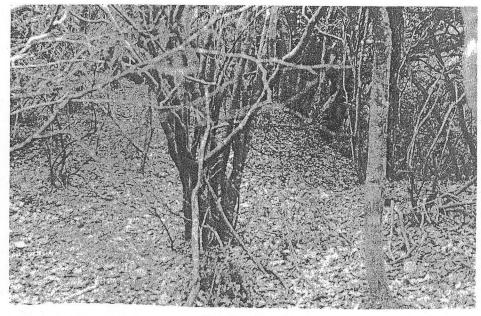
詰 虎口部分

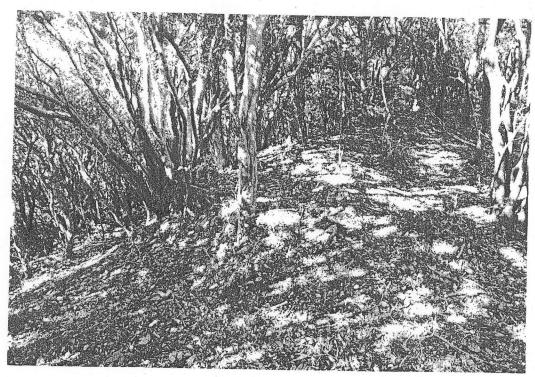
虎口より西方の土塁

土塁の外法面についても、雑木があり正確な形状の把握が困難な地点もあるが、虎口西方及び 東南隅部分には人頭大、あるいは50×50cm程度の大石によって流土防止、あるいは切岸の強化が はかられている部分もある。明確な石積遺構や石垣は形成されていないが崩壊や土流防止のため の外法部分の堅固な仕上げには配慮のあとがうかがえる。

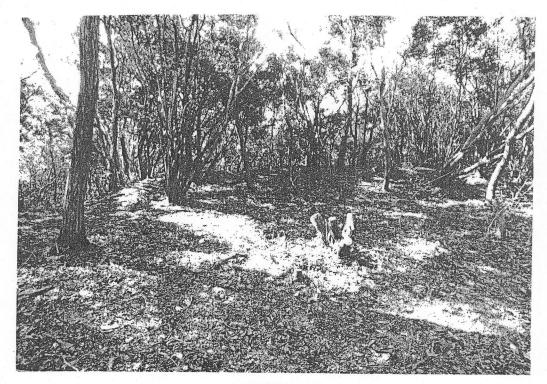
詰 南西部と土塁

南虎口部分 1.8 m 区間を除き詰平坦部の周囲に存在する。たちあがりはゆるやかで蒲鉾状の土盛である。詰を囲む顕著な土塁として残存するのではなく、最も良好な遺存状況とみられる虎口西方でも裾部と土塁頂部とのレベル産は30~40cm内外で、北方は10~20cm程度である。特に北京部分については、詰平坦部よりなだらかな傾斜を呈しつつ土塁頂部を形成する程度となっている。

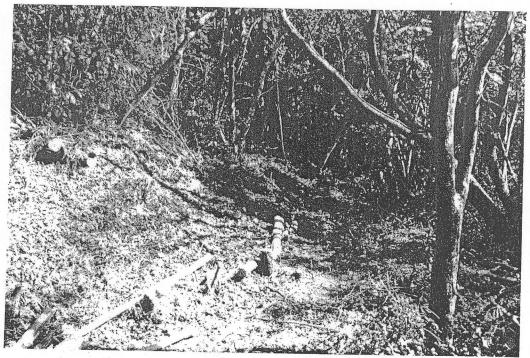
二ノ段 南東部分 (虎口部より東を見る)

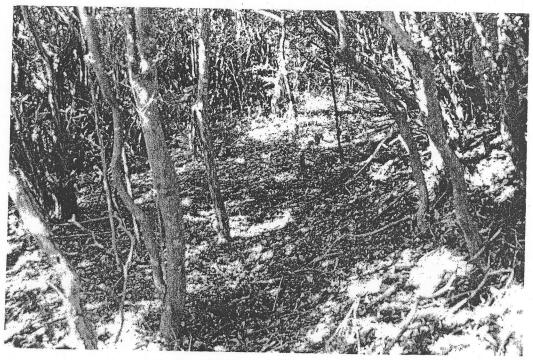
二ノ段 南西部(虎口部より西をみる)

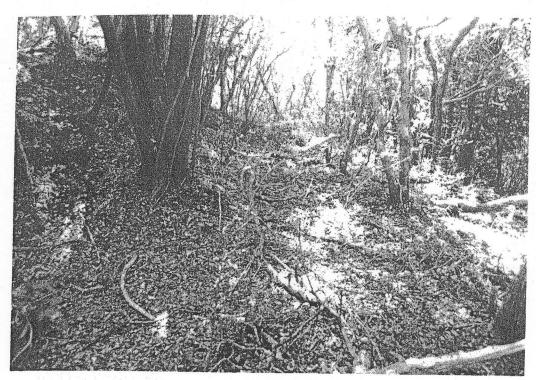
二ノ段 西部 (二ノ段北西隅より南をみる)

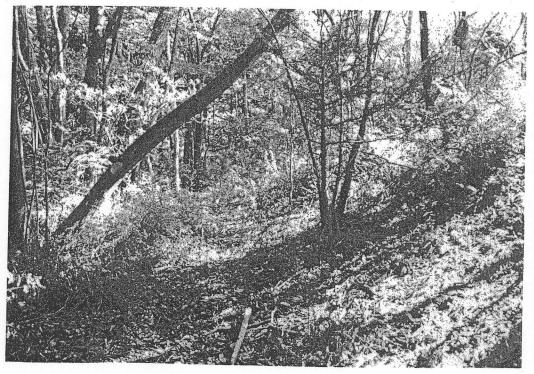
二ノ段 北部 (二ノ段北西部より東をみる)

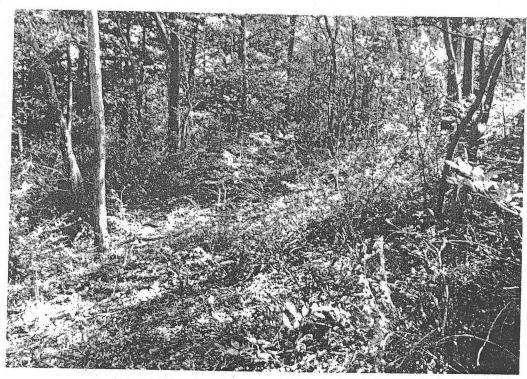
二ノ段 北部 (二ノ段北西部より東をみる)

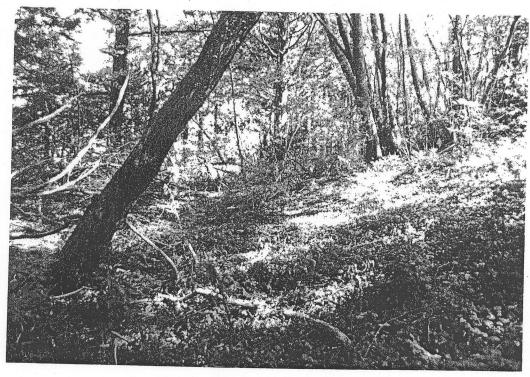
三ノ段 周辺 (二ノ段西部よりみる)

詰の北西下方に、東西4~6 m, 南北10 m 内外の広さでやや北に傾斜した平坦面がある。詰中心部との比高は4 m 前後で、二ノ段とは2 m 程度である。この段より西方は緩く尾根が下方へ降り、北方は急崖な地形である。尾根道をねらう横矢の性格をもった郭とも考えられる。

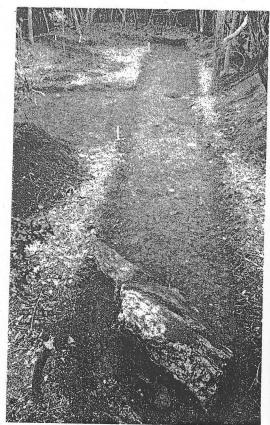
1 · 2 TR 西より

その結果1TR西端より7m部分から東3m区間に、柱穴状ピット1基と、自然石の集石部3 箇所及び5個の自然石の点在を確認した。

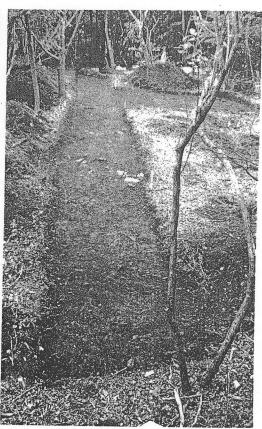
1 · 2 TR 東より

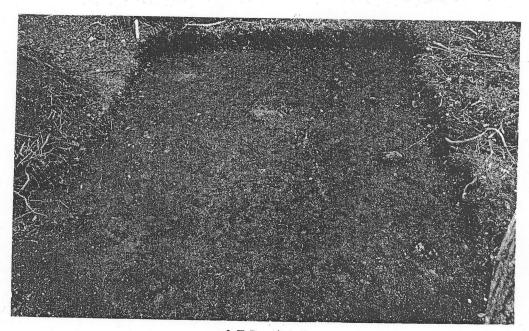
2 TR 南より

2 T R では小石に囲まれたピット 1 基と、集石部 2 箇所及び 4 個の自然石の散在を確認した。このため発掘区をさらに拡大し、2 T R より東、1 T R より北について土塁裾部までの全面にわたって発掘し、散在する自然石や集石群の性格確認につとめた。この発掘区からも5 箇所の集石部と20個の自然石の散在を確認した。

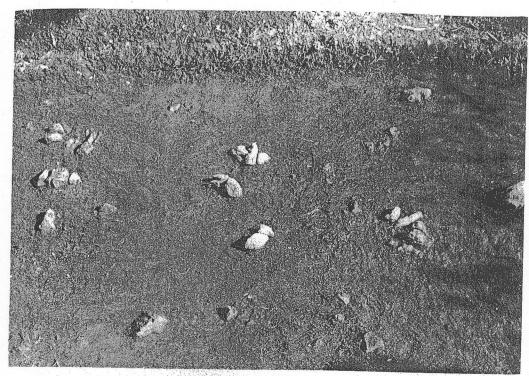
石群検出状況 (南より)

詰北東部分の発掘区全域にわたって発掘された集石群や自然石はすべて地山を形成するチャート片であり、若干のものについては礎石と判断可能なものも存在するが、多くが小石である。また集石群のなかには礎石下の根石を想定させるものもないではないが、すべて検出状況は散在しており規格性を認めることはできない。地山を形成するチャートの破片が自然に集石したり点在したものとみるのが妥当ではなかろうか。

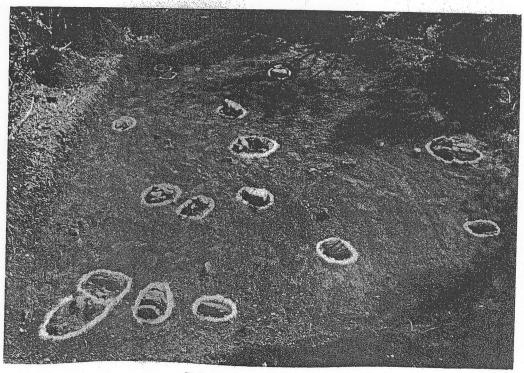
石群検出状況 (西より)

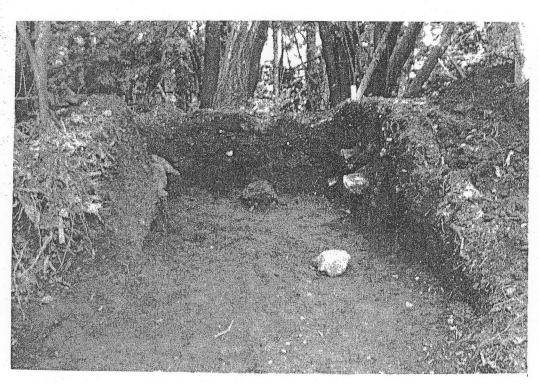
土塁部発掘状況

土塁の土盛状況把握を目的として1 T R 西端部を 1.2 m幅で2 m 西方へ延長し、土塁の断面観察を実施した。

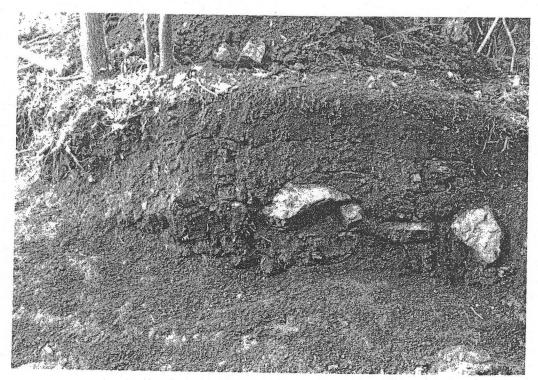
土塁南面断面

調査は1 T R の掘り下げ面と同レベルまでの発掘で止め、地山までの調査は実施しなかった。断面はともに第 I 層の腐棄土層は15~18cmでほぼ平行な層位を示し、礫などは全く混入もせず黒色を呈している。第 II 層の黄色土層も10cm内外でほぼ平行な層を示しており、若干の小角礫が混在する。第 III 層は黒ボクの層で、各断面にレンズ状に挿入した形を示している。この層中には全く礫などは含まない。第 IV 層は極暗赤褐色土層で、その直上には拳大や20×15cm程度の角礫が数個列状に配石されている。土塁頂部から40cm下方に配された角礫群である。この層以下については発掘しなかったが、ボーリング調査によれば、以下50cm程度の深さまでは暗褐色土の柔かい層が続き、その下に岩盤らしいものが存在する。岩盤上への埋めたて、その端部への土塁構築のための土盛の状況を示す層位とみるべきであろう。

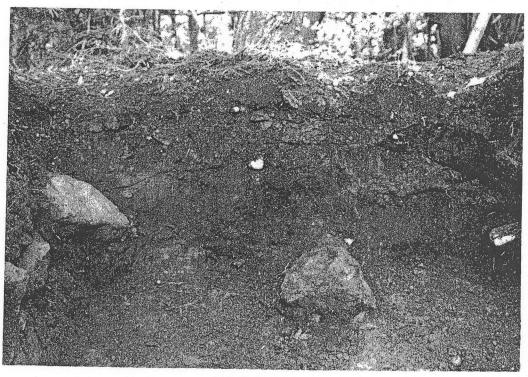
土塁西面断面

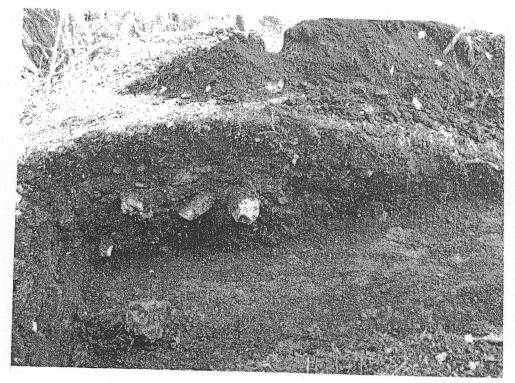
土塁北面断面

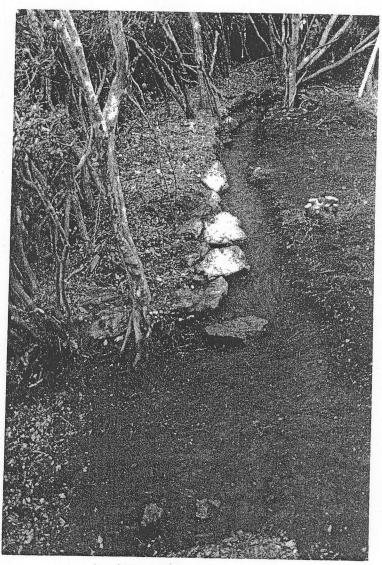
虎口西土塁内法端部の裾石は、虎口部から西8m区間に22個の配石がある。虎口部より西へ4m区間には40×70cm、30×100 cm規模の大石を配している。そこから途切れた1m区間をあけて西へ2.5m区間は小規模な石の配石状況である。全体的に配石状況は乱雑であり、一部欠損の部分もある。後世の破壊によるものであろう。従って虎口より西の配石総延長は確認できないが、その配石状況から、土塁内法端部へは可能なかぎりの大石を配し、その背後からは小規模な石をつめ強化をはかり、その上に盛土して土塁を形成している。西方2.5m区間に残る小さい配石部

虎口部及び土塁内法端部配石状況

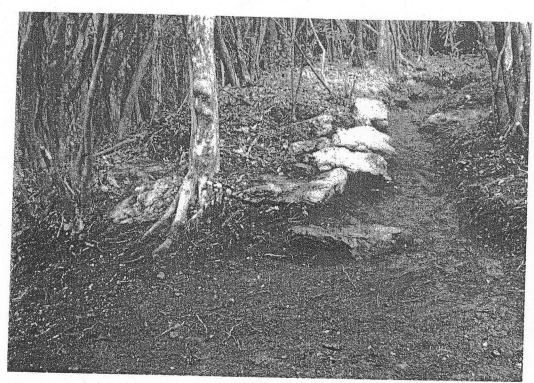
虎口西岸配石状況

虎口部については、東西 3 m、南北 3.5 mのトレンチ状に腐棄土を排除して遺構の確認につとめた。この結果、虎口西岸部には 3 m区間に 6 個のチャートが配され、特に $60 \times 25 \text{cm}$ 、 $70 \times 45 \text{cm}$ 、 $65 \times 25 \text{cm}$ の 3 個を中心に堅めほぼ垂直なたちあがり部分の土流防止の役を十分果している。ただ $60 \times 25 \text{cm}$ の石については、その形態、位置、方向等からして裾石とするよりむしろ門柱の据石とでも考えてよさそうなものである。

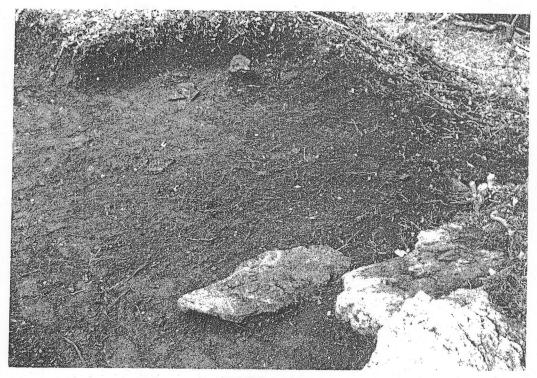
虎口部発掘状況 (西より)

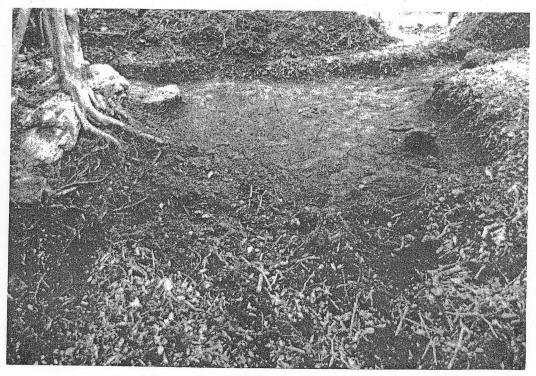
虎口発掘状況 (二ノ段より)

構や石段など予想される遺構は全く検出できず、約23度の傾斜をもって二ノ段に降っている。この傾斜部分についても流土による遺構破壊の可能性もあり、これ以上の調査の実施はひかえた。
