兵庫津遺跡

— 第35次発掘調査概要 —

神戸市教育委員会

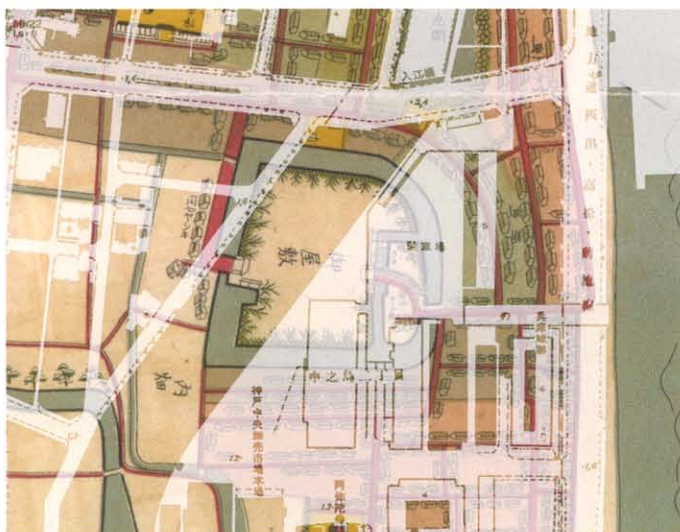
fig5. 元禄兵庫津絵図と現在の地形図の照合

今回発掘調査を行った地点は、元禄9年（1696）に描かれた『摂州八部郡福原庄兵庫津絵図（元禄兵庫津絵図）』によると「御屋敷」と記された尼崎藩の陣屋（後の勤番所）が所在した地点にあたる。

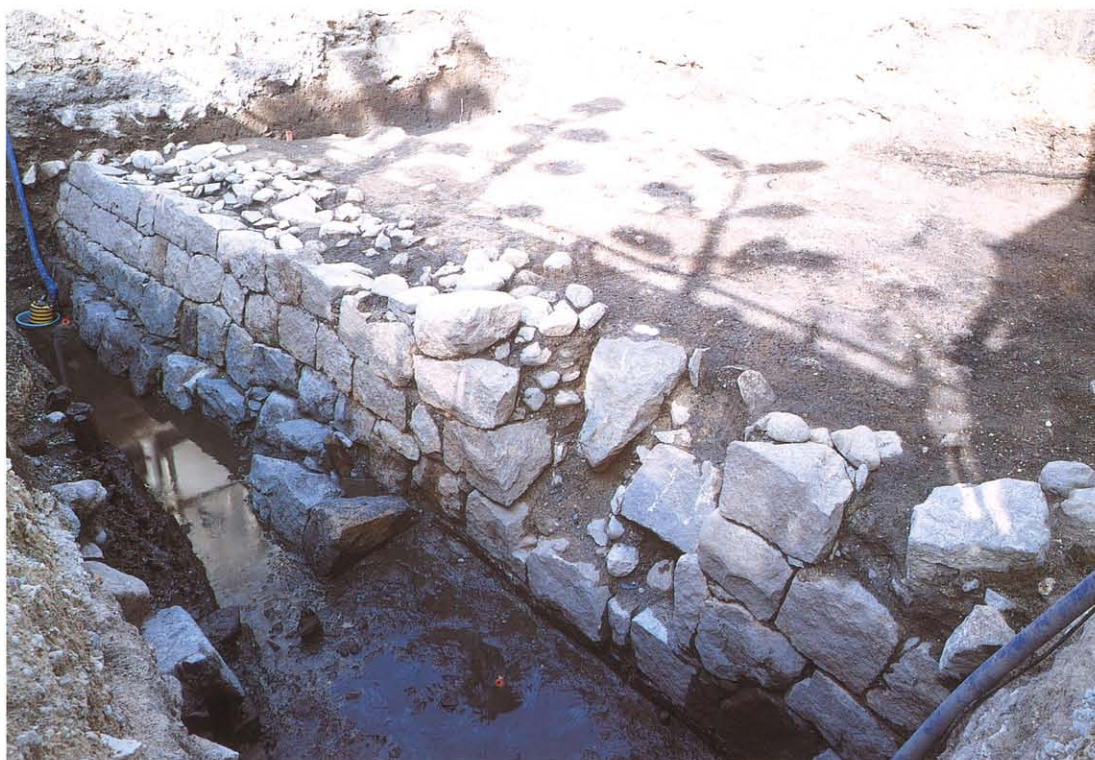
fig. 6
濠および
石垣全景

石垣と濠 I区を東西方向に横断する、延長約8m、高さ（深さ）約1.2mの石垣の列が確認された。この石垣の前面（南側）には、濠状の堆積が認められ江戸時代中期（18世紀後半）から後期（19世紀）にかけての遺物が出土している。

この石垣となる切石は、概ね横50～60cm、縦30cm奥行き50cmの切石で横目地を通して4～5段布積みにしたものである。第1段目（最下段）の石列は西半分強前方（南側）にせり出したかたちで検出され、東端の3石では、

ほとんど石列からはみ出してしまっている。また、残りの東半分については、西側に認められない土台木が据えられた石積となっており、これは大規模に積み代え替えられた痕跡の可能性がある。

石材は花崗岩の割石であり幅4～5cmの^{やあな}矢穴痕が認められるものがある。現地で加工・調整した合端^{つめいし}合わせよるであり、詰石には割りクズが使用されている。

石垣の東部分において築造の状況を確認するために断ち割りトレンチを設定した。この結果、石垣は地杭・土台木などを据えずに積まれており、裏込めは直径20～40cmの礫が

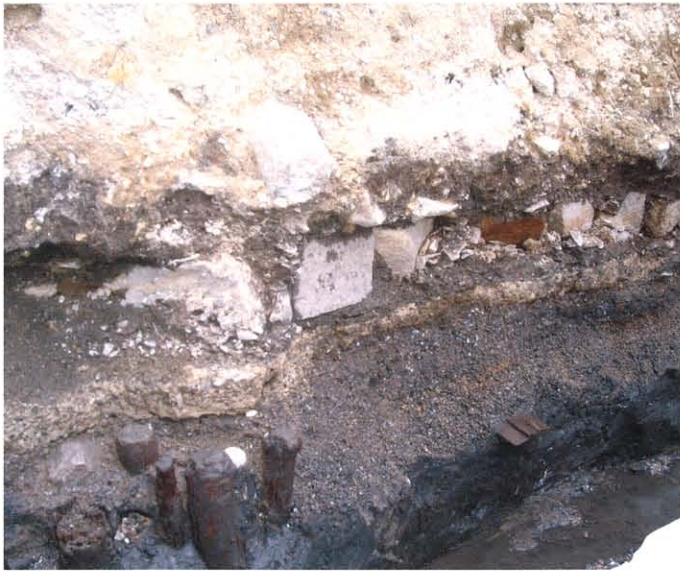
fig7. 断面にみられる埋め立て普請跡（調査区壁面）

入れられているのが観察された。また調査区の西側部分では、掘形を板と杭でおさえた痕跡もみられた。**濠の埋め立て普請跡** また、この濠は最終段階において一部（西側）が埋め立てられている。埋め立ては西から3分の1ほどの所で南北方向の石垣を築きその裏（西側）を埋めるものである。石垣は、落とし積みに近いもので石臼や五輪塔などの石造品も転用されていた。底部には梁材の転用と考えられる建築材が土台木として使用されている。裏込めは 小石や瓦の混じった粘土と砂利を交互に充填している。その後ろ側には、80cmほど浮かせた丸杭を数～30cmの間隔で3列打ち込んで補強している。また埋土は、砂や砂利が多く含まれた土で行われ、さらに上層の10～20cmほどには漆喰状の土を貼るなど入念に造られている。このほか、表面については、石垣の端から2mほどの幅で敷石を施している。

また、石垣の最終段階でみられる大規模な埋め立ての痕跡については、前節において検討した絵図などに認められる陣屋から勤番所に造り替えられた際に行われた濠の埋め立て普請に伴うものと考えられる。

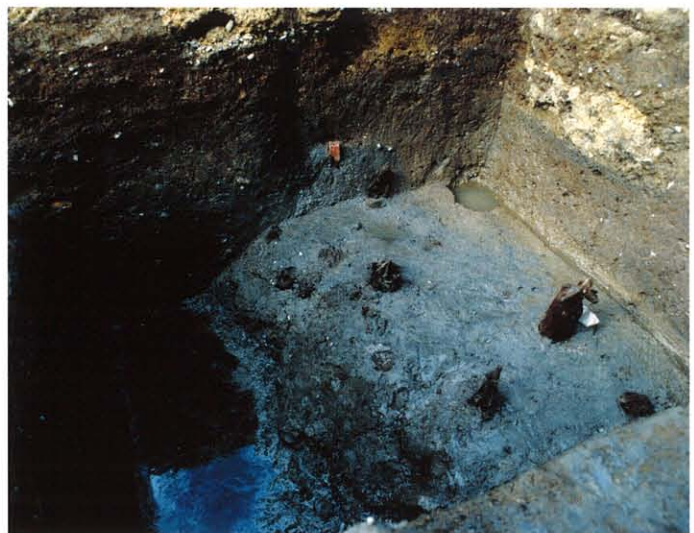
fig.8 堀状遺構

陣屋以前の遺構 発見された石垣のさらに北側で、下層の基盤層から石垣より古い段階（17世紀初め頃）の濠状の遺構が検出された。この濠状の遺構は、東西2箇所の建物基礎部分の調査区(Gr.1・2)で確認されており、東西方向に緩やかな断面U字形となるような掘り込みがみられる。深さは約60cmで底には水が溜まっていたような粘土の堆積が認められた。北側の立ち上がりについては、上層の石垣の掘形によって攪乱を受けており不明である。

さらに、石垣の北側の下層で確認された石垣以前の濠状の堆積は、出土遺物などから江戸時代初期のものと考えられることから、兵庫城築城当初の遺構の一部である可能性が高い。兵庫城については、江戸時代初期に置かれた「陣屋」がその遺構を利用したものであると考えられているものの、規模・構造については、不明な点が多く残されている。今回の調査においては、この問題についても僅かではあるが、手がかりを得ることができたといえるだろう。

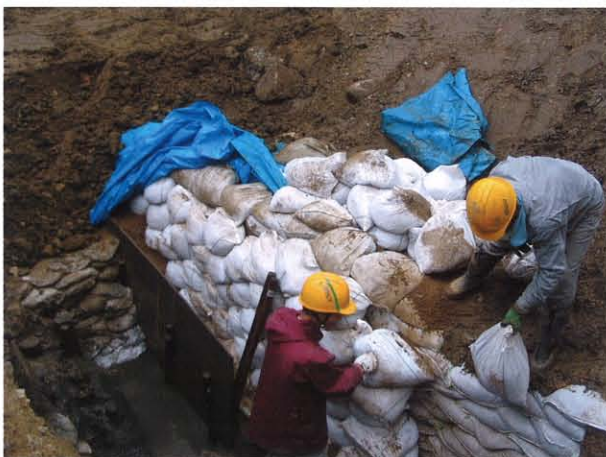
fig27. 石垣の埋め戻し保存

なお、今回発見された石垣列については、遺跡の重要性を理解された事業者の医療法人 一輝会の御協力によって建築計画を一部変更のうえ現状のまま地中に保存されることになった。このため石垣列については、調査終了後に真砂・土嚢等で周囲を保護し埋め戻しを行った。
