岡山市埋蔵文化財センター年報6

2005（平成17）年度

岡山市教育委員会

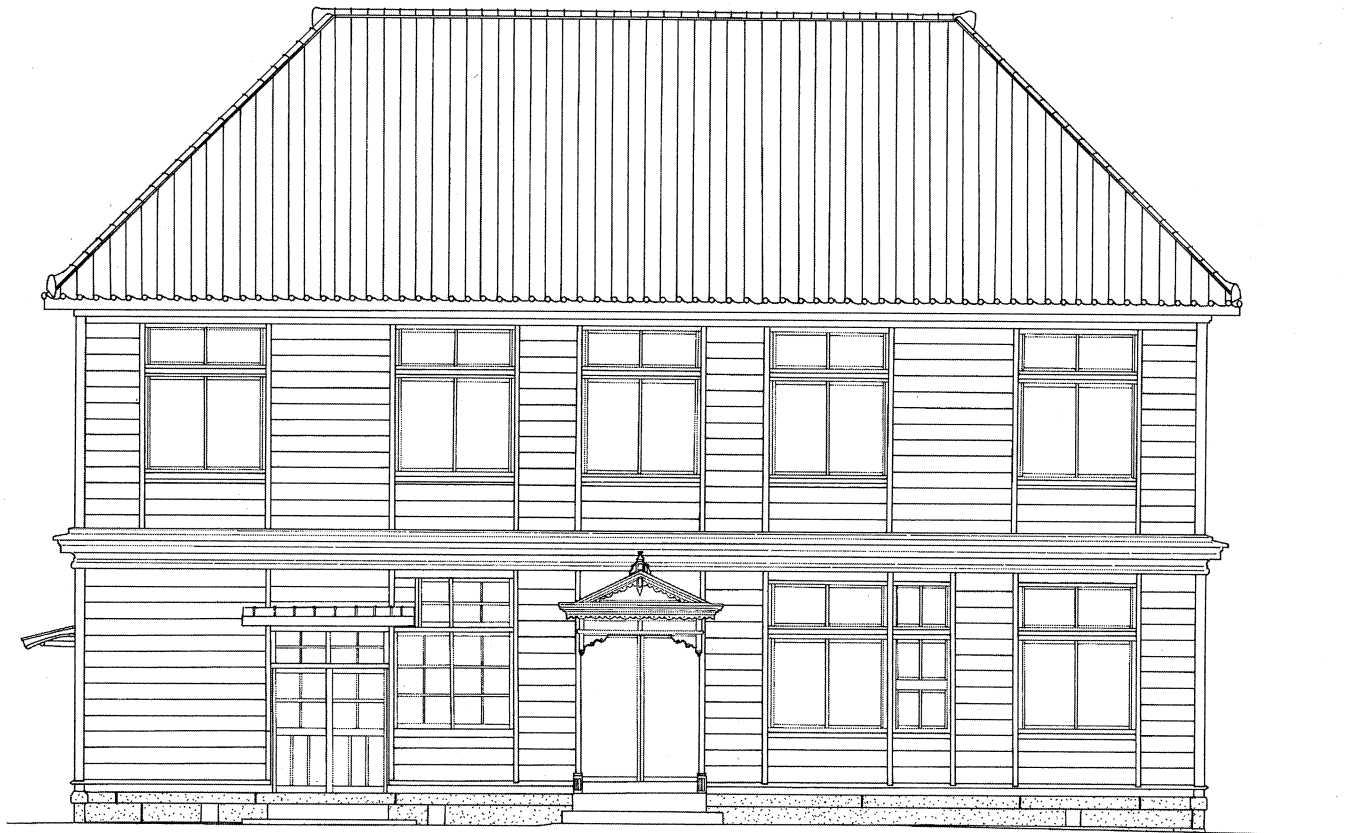
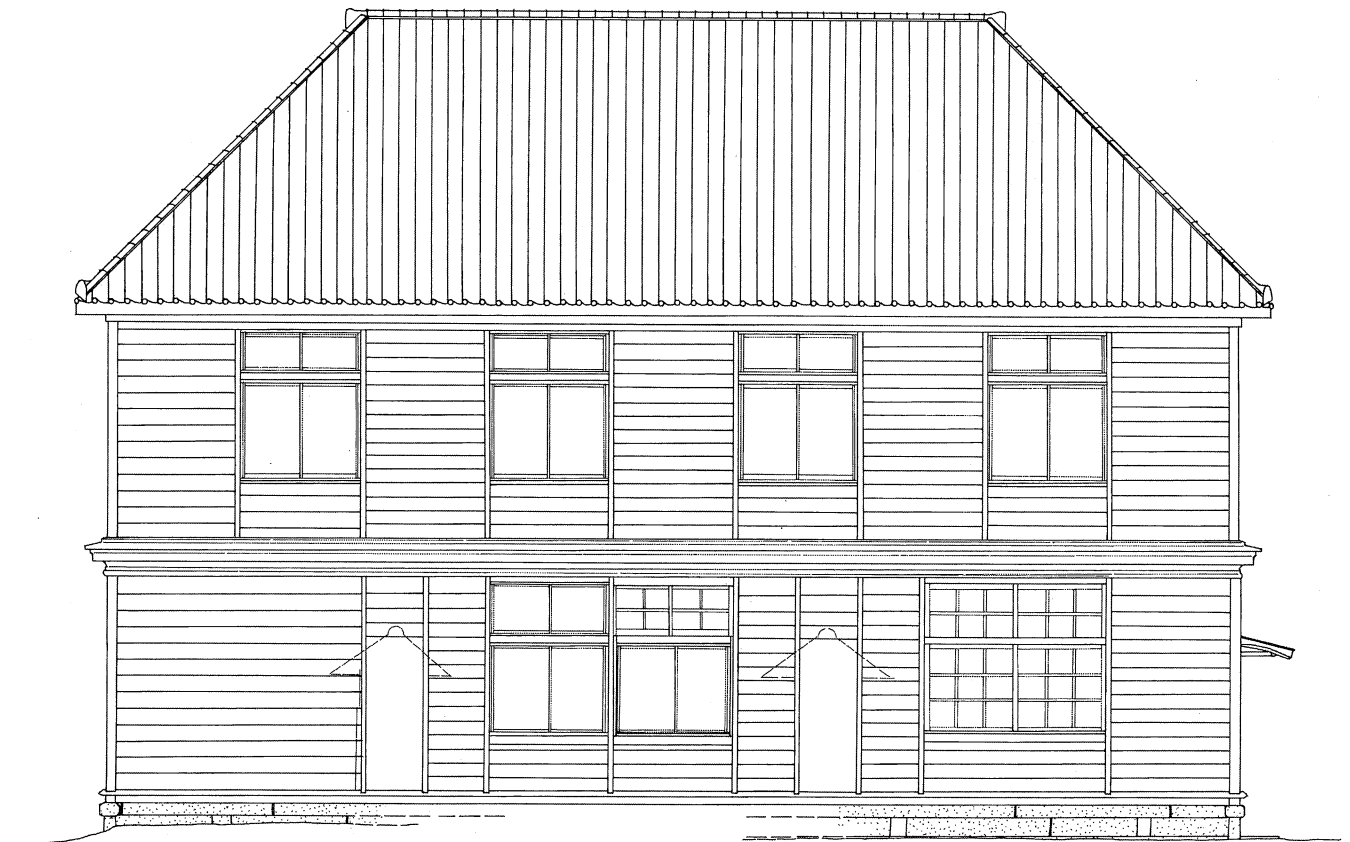
第6図 庁舎外觀実測図1 (上:南面 下:北面)  
北面礎石の一部は実測不能のため省略。屋根も後補した。

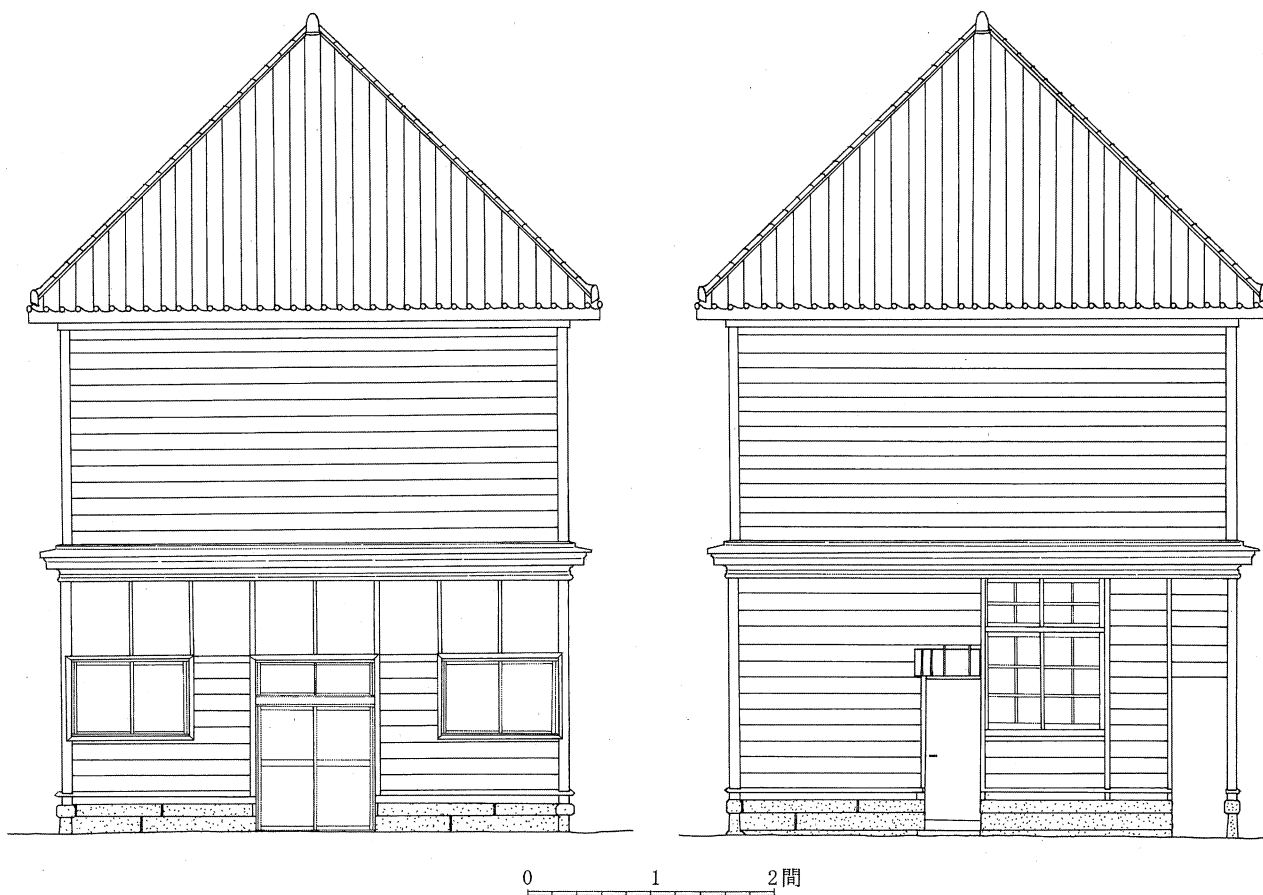
第7図 庁舎外観実測図2（左：東面 右：西面） 屋根は後補した。
