青森市埋蔵文化財調査報告書 第118集

市内遺跡

発掘調査報告書23

青森市教育委員会

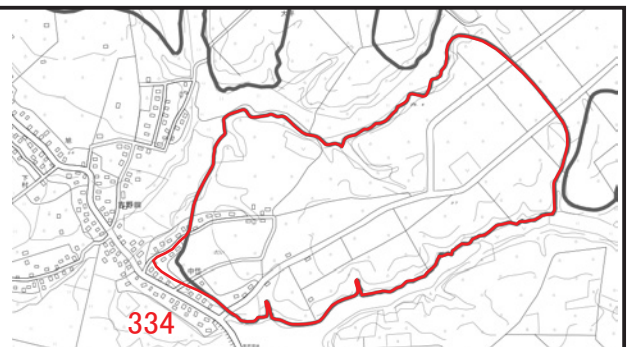
第1図 中平遺跡変更後遺跡範囲

遺跡番号	201-334
遺跡名	中平遺跡
所在地	青森市浪岡大字吉野田字平野ほか
種別	散布地・集落跡
時代	縄文（後）・平安
遺物	土師器
登録年月日	平成27年2月3日（青教文第1689号）
備考	工事立会い時の現地踏査による。

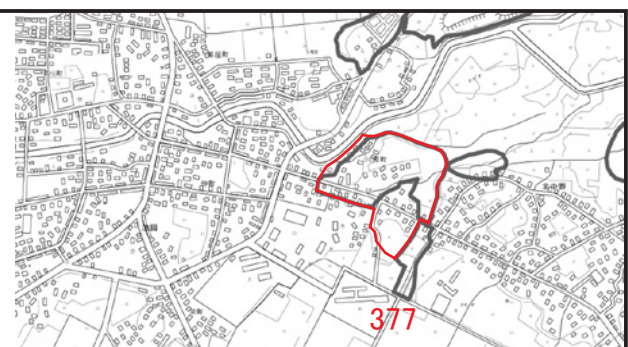
第2図 川原館遺跡変更後遺跡範囲

遺跡番号	201-377
遺跡名	川原館遺跡
所在地	青森市浪岡大字浪岡字浅井
種別	城館跡・集落跡
時代	平安・中世
遺物	土師器・須恵器・陶磁器
登録年月日	平成27年2月3日（青教文第1689号）
備考	発掘・試掘・確認調査結果による。

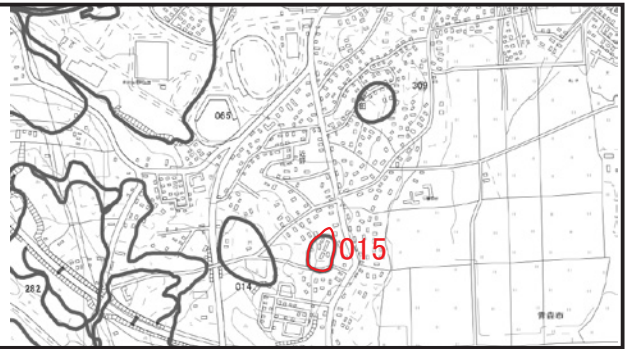
第3図 安田(1)遺跡変更後遺跡範囲

遺跡番号	201-015
遺跡名	安田(1)遺跡
所在地	青森市大字安田字近野
種別	集落跡・散布地
時代	縄文(前)・平安
遺物	土師器
登録年月日	平成27年2月3日(青教文1689号)
備考	試掘・確認調査結果による。

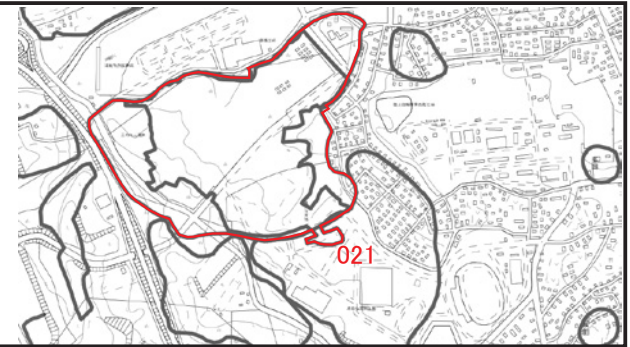
第4図 三内丸山遺跡変更後遺跡範囲

遺跡番号	201-021
遺跡名	三内丸山遺跡
所在地	青森市大字三内字丸山
種別	集落跡・その他(配石遺構)
時代	縄文(中)
遺物	縄文土器
登録年月日	平成27年1月28日(青教文1672号)
備考	試掘調査結果による。

調査対象地は、調査の結果、谷地形を埋める泥炭層の堆積が認められ、縄文時代中期の土器片が出土したことから周知の埋蔵文化財包蔵地三内丸山遺跡の延長部分に相当すると判断され、対象地については遺跡範囲の拡張が行われた(平成27年1月28日青教文第1672号)。開発計画については、埋蔵文化財の包蔵状況を踏まえて計画の見直しが進められており、平成27年1月30日時点で開発計画案は未確定である。

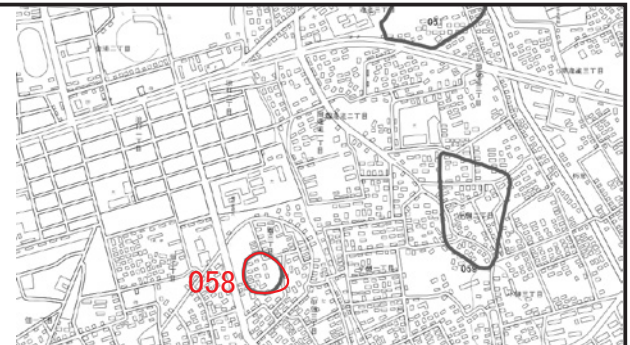
第5図 佃遺跡変更後遺跡範囲

遺跡番号	201-058
遺跡名	佃遺跡
所在地	青森市佃三丁目
種別	散布地
時代	平安
遺物	土師器
登録年月日	平成27年2月3日(青教文1689号)
備考	試掘・確認調査結果による。

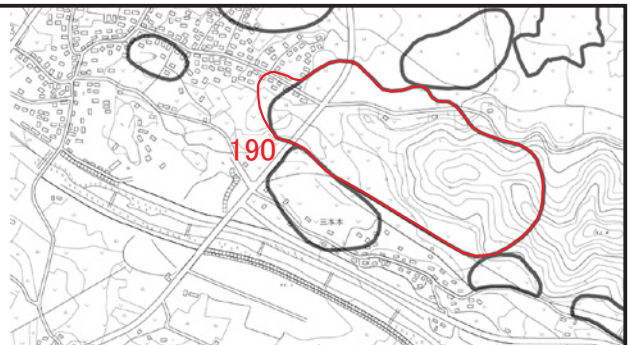
第6図 宮田館遺跡変更後遺跡範囲

遺跡番号	201-190
遺跡名	宮田館遺跡
所在地	青森市大字宮田字玉水ほか
種別	集落跡
時代	縄文・弥生・平安・中世・近世
遺物	土師器・陶磁器
登録年月日	平成27年2月3日(青教文1689号)
備考	分布・試掘・確認調査結果による。

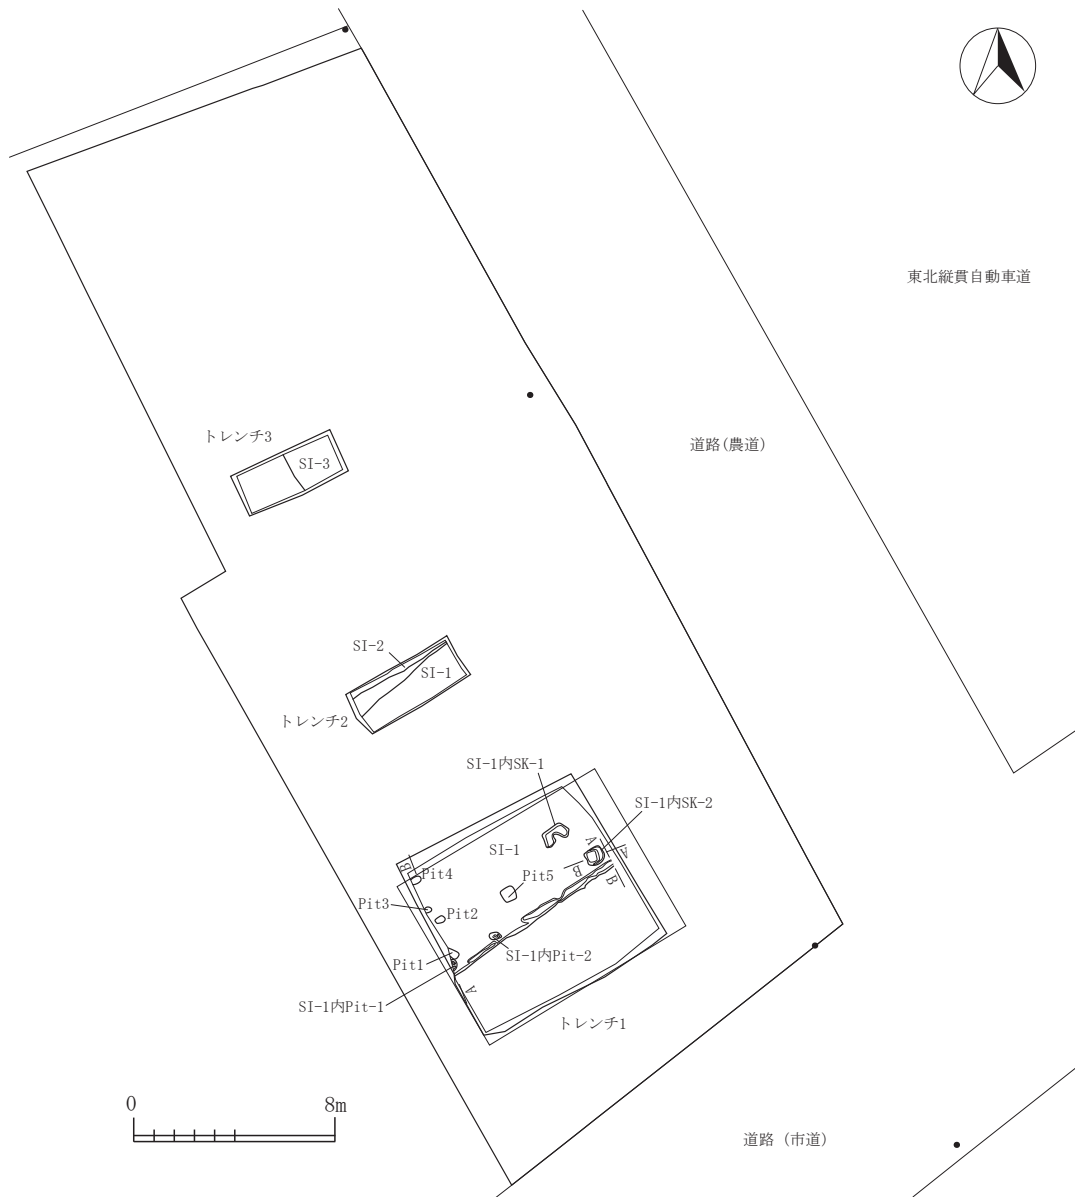
第7図 羽黒平(1)遺跡トレンチ配置図

トレンチ3：地表面から32cmの深さで地山面および遺構が確認された。堆積状況は他のトレンチと同様に攪乱を受けた状況でプライマリーな堆積ではない。暗褐色土主体の堅穴建物跡のプランが確認された。

本調査結果を基に再度協議を行い、地下の埋蔵文化財に影響が及ばない掘削深度に留める工法に変更し、発掘届が提出された。県教育委員会からの通知は立会工事で、掘削行為が伴った工事の際に立会いを実施し、埋蔵文化財に影響のない工事が行われた。その他、付随するNTTの電柱設置については、県教育委員会が工事立会いを実施し、遺構・遺物の検出は認められていない。

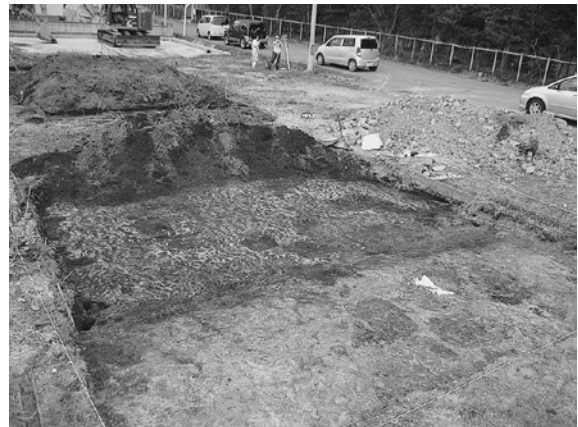
トレンチ1：住宅建設予定地部分を掘削した。現

況の地表面から約30cm程度の深さで地山面が検出され、その地山面とほぼ差のないレベルで平安時代の堅穴建物跡の床面が検出された。

東西方向の規模は8m以上、南北方向はトレンチ2側で北壁に相当すると考えられる部分が検出されており、その地点を含めると約11mの大型の堅穴建物跡であることが考えられる。

トレンチ1は、検出された地山面と堅穴建物跡の床面の高さにはほぼ差がないことから削平が生じている。また、堆積土も攪乱が生じた状況で、遺構そのものの残存状況は基部に近い部分のみであることが判明した。

写真2 羽黒平(1)遺跡トレンチ1完掘(SW→)

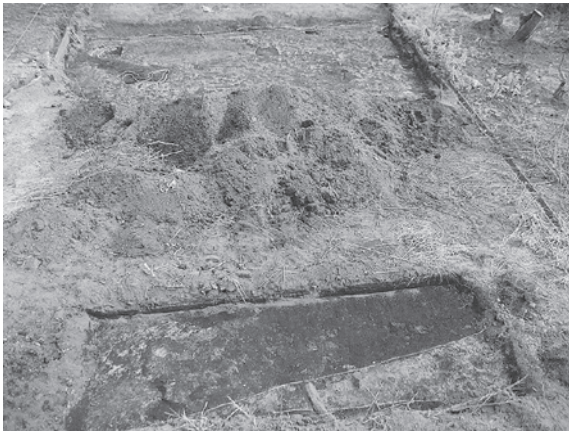
トレンチ2：トレンチ1で検出した堅穴建物跡の北壁と想定される掘りこみ痕と北側に方形の掘りこみ痕が確認された。トレンチ1同様堅穴の床面に近い部分が残存した状況が考えられるが、トレンチ1の検出状況で深さが確認できたため、境界部の確認に留めることとした。地表面からの深度は27cmである。

写真3 羽黒平(1)遺跡トレンチ1およびトレンチ2遺構確認状況(N→)

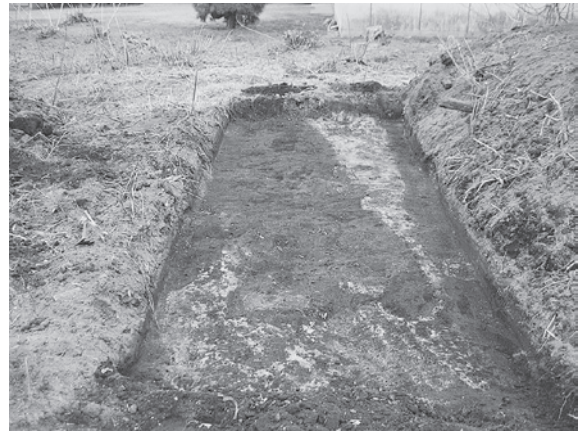
写真4 羽黒平(1)遺跡トレンチ2遺構確認状況(E→)

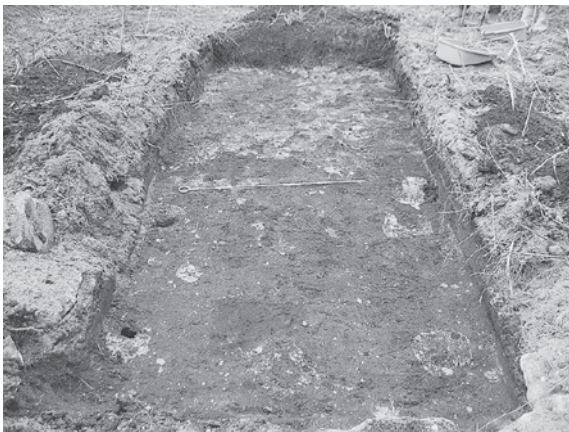
写真5 羽黒平(1)遺跡トレンチ3遺構確認状況(E→)

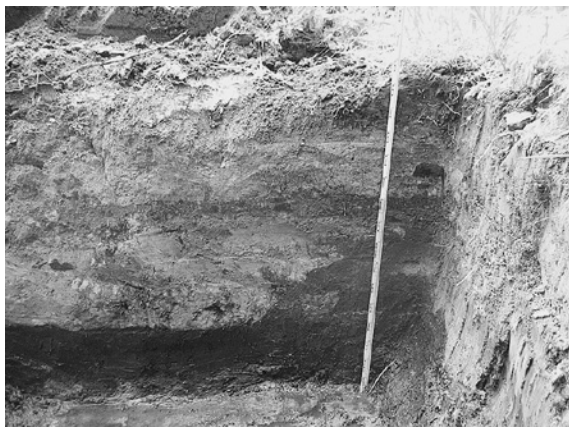
トレンチ1：現地表面から70cmまでは明確な盛土で、その下部の層は、第4・7層が盛土、第5・6層は造成前のもともとの堆積層である。第6層の下位に平安時代に降下した白頭山-苫小牧(B-Tm)火山灰の堆積を確認し、古代以前の土層についてもプライマリーな土層が残存している。第8層は黒色主体の泥炭層で下位には自然木が包含されており、縄文時代中期の土器片も出土した。湧水等の影響により150cmで掘削を留めた。

写真7 三内丸山遺跡トレンチ1セクション (NW→)

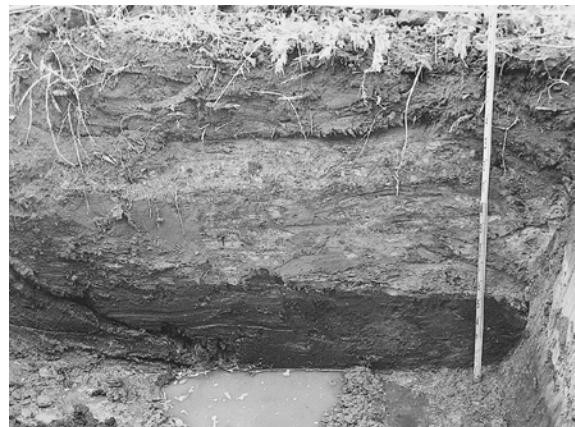
トレンチ2：現地表面から110cmの厚さが盛土で、その下位にトレンチ1で確認された泥炭層と同質の土層が厚さ50cm程度確認され、その下位にさらににぶい黄橙色土が堆積しているのを確認した。トレンチ1同様自然木が出土しているが土器等は掘削部分では出土していない。トレンチ1同様165cmで掘削を留めた。

写真8 三内丸山遺跡トレンチ2セクション (NW→)

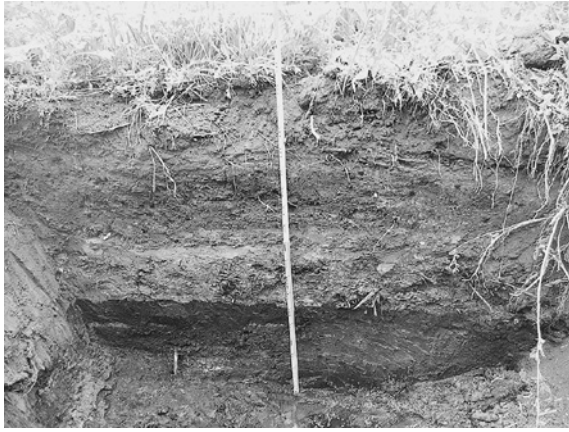
トレンチ3：地表面から120 cmの厚さが盛土で、その下位に黒色土が20 cm程度確認され、黒色土の下位に白頭山-苦小牧 (B-Tm) 火山灰が確認されている。さらに40 cm程度の厚さで黒褐色土の堆積を確認し、他のトレンチ同様自然木の包含を確認し、縄文時代中期の円筒上層d式の破片が出土した。下位に黒色土の堆積は続くが180 cm程度で掘削を留めた。

写真9 三内丸山遺跡トレンチ3セクション(NW→)

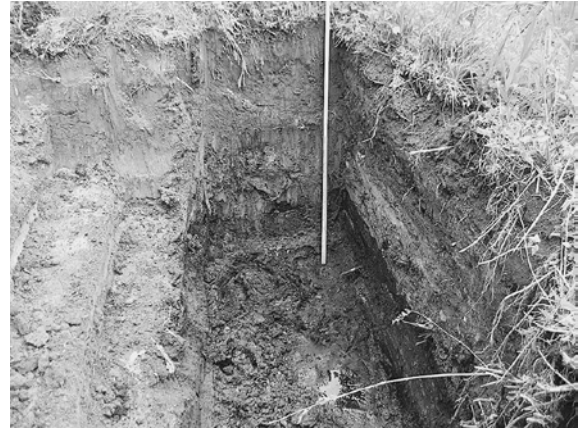
写真10 三内丸山遺跡トレンチ3完掘(NE→)

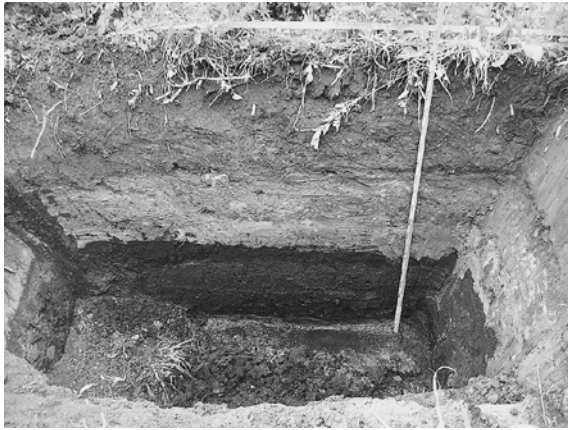
トレンチ4：地表面から120 cmの厚さが盛土で、その下位に20 cm程度の黒色土の堆積が確認され、下位には白頭山-苦小牧 (B-Tm) 火山灰が確認されている。更に20 cmの厚さで黒褐色土、その下に40 cmの厚さで黒色土が堆積しており、下位の黒色土中からは自然木が包含していた。湧水等の影響により200 cmで掘削を留めた。

写真11 三内丸山遺跡トレンチ4セクション(NW→)

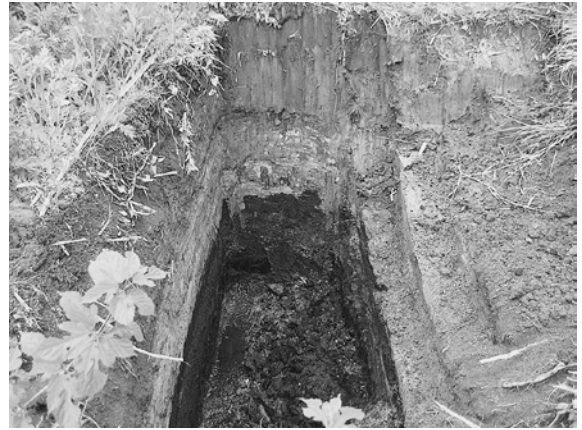
写真12 三内丸山遺跡トレンチ4完掘(NE→)

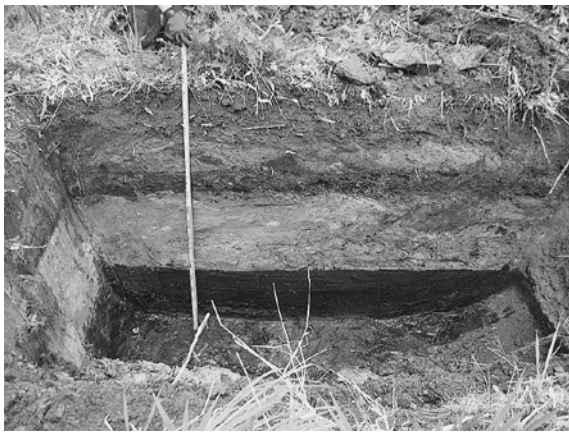
トレンチ5：地表面から120 cmの厚さが盛土で、その下位に20 cm程度の黒褐色土、更にその下位に40 cm程度の黒色土の堆積が認められ、以下オーリーブ褐色土の堆積が確認された。他のトレンチ同様自然木の包含を確認し、掘削深度は180 cmで留めた。

写真13 三内丸山遺跡トレンチ5セクション(SE→)

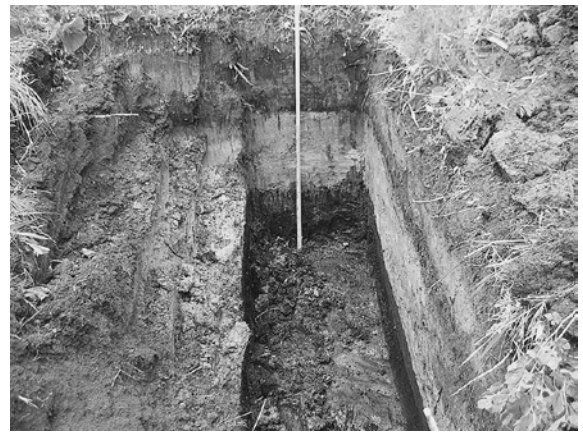
写真14 三内丸山遺跡トレンチ5完掘(NE→)

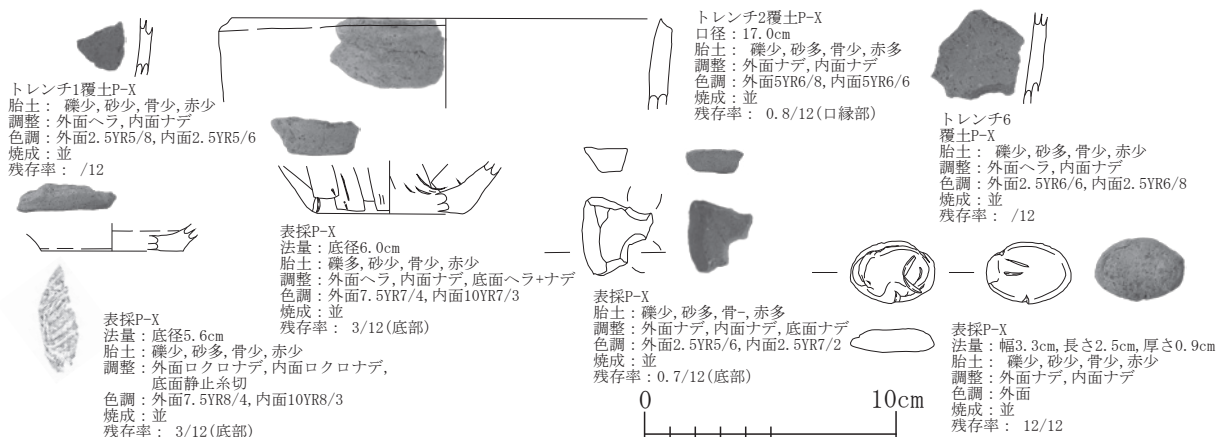
第11図 川原館遺跡出土遺物

調査対象地は、調査の結果、遺構および遺物が検出・出土され、周知の埋蔵文化財包蔵地川原館遺跡の遺跡内および延長部分に相当すると判断された。また、調査地敷地内では土師器片が散乱しており、川原館遺跡の遺跡範囲については、試掘・確認調査および近隣の発掘調査成果を踏まえた遺跡範囲の拡張が実施された。

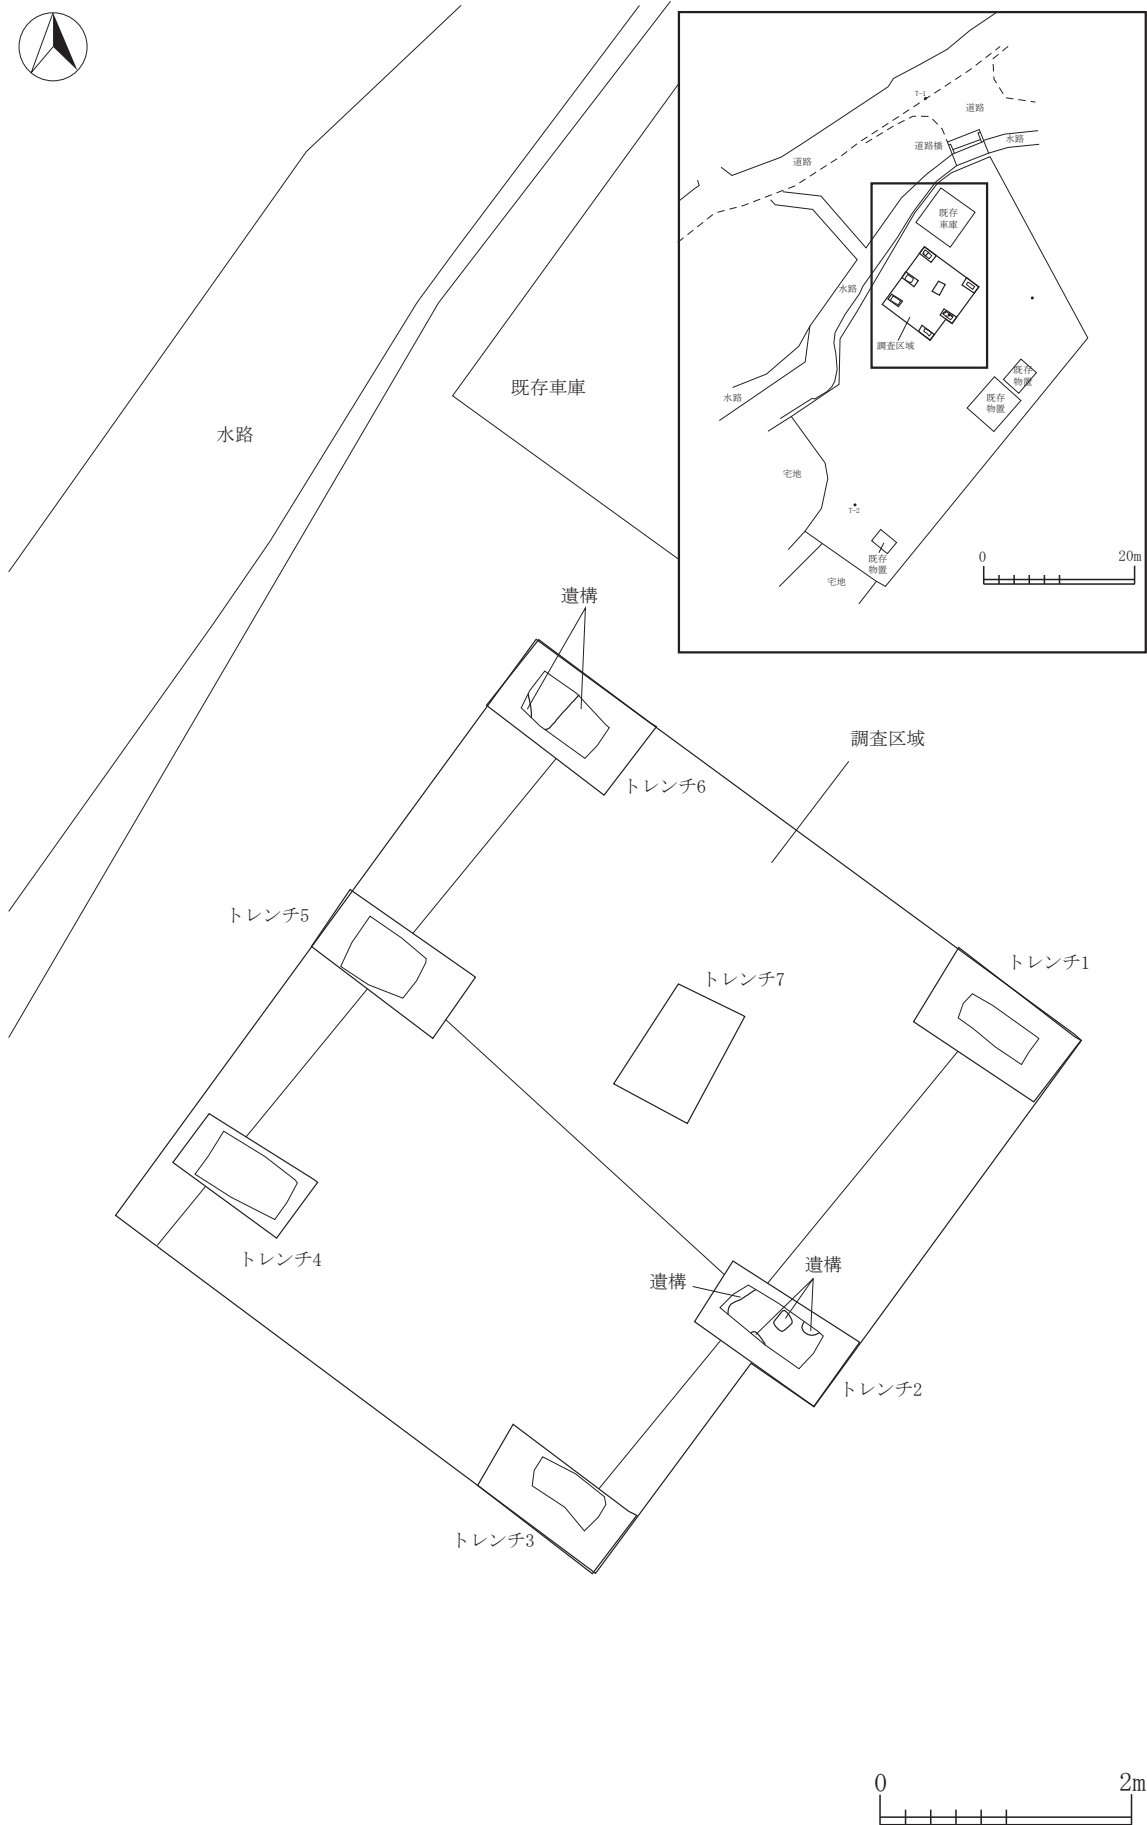
第12図 川原館遺跡トレンチ配置図

工事対象部分については標高の高いトレンチ 1～3 部分のうちトレンチ 2 部分が基礎設置のための掘削深度 50 cm と 5 cm の差しかなかったため、開発予定者と協議し、10 cm の保護盛土を実施し、地下の埋蔵物と掘削深度の差を 15 cm 程度確保することで合意した。ただし、適正に工事施工が行われるかについては、工事立会いでの対応が望ましいと判断され、上記内容を基に青森県教育委員会に工事届が提出された。県教育委員会から工事立会いの回答がなされ、基礎掘削時に立会工事が実施された。

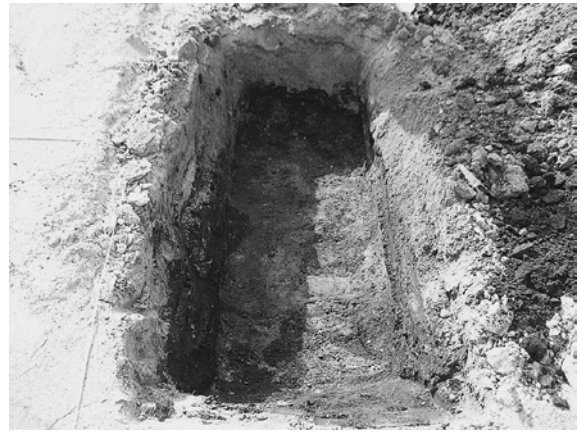
写真16 川原館遺跡トレンチ2完掘(SE→)

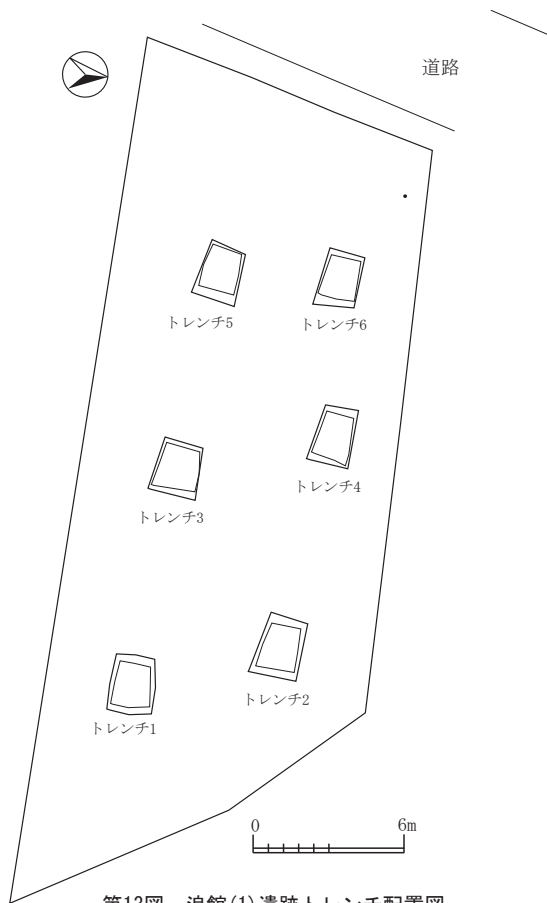
第13図 浪館(1)遺跡トレンチ配置図

地山土が混合する盛土と攪拌された黒色土の堆積が60cm程度認められた。また、地山部分は削平され、重機のキャタピラ痕が認められた。

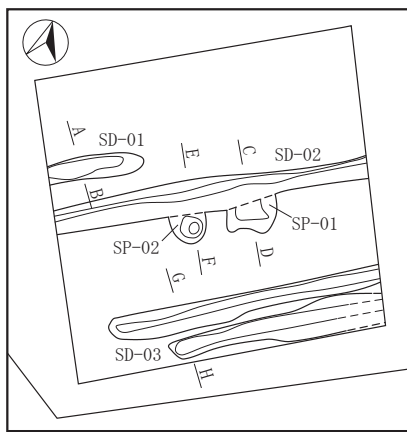
SD-01セクション
A (19.800m) B

SD-02・SP-01セクション
C (19.800m) D

SD-02・SP-02セクション
E (19.800m) F

SD-03・04セクション
G (19.800m) H

- SD-01
第1層10YR3/2黒褐色土 ローム粒φ3~5mm少量
- SD-02
第A層10YR3/4暗褐色土 ローム粒φ1~3mm少量
- 第B層10YR3/2黒褐色土 ローム粒φ1~3mm少量
- SD-03
第a層10YR3/2黒褐色土 パミス粒φ3~5mm少量
- SD-04
第1層10YR5/6黄褐色土 パミスブロック層
- 第2層10YR3/3暗褐色土 パミス粒φ3~5mm少量
- SP-01
第1層10YR3/2黒褐色土 パミス粒φ3~5mm少量
- SP-02
第A層10YR2/3黒褐色土 ローム粒φ3~5mm少量
- 第B層10YR5/6黄褐色土と10YR3/4暗褐色土の混合土

トレンチ1地点からは、小ピット2基、道跡の可能性が有る溝状の掘りこみを4箇所確認した。現況GLからの確認深度が12cm程度と浅く、再掘削の際は確認面を破壊する懸念があったため、確認調査時点で遺構精査を実施し、記録を完了した。

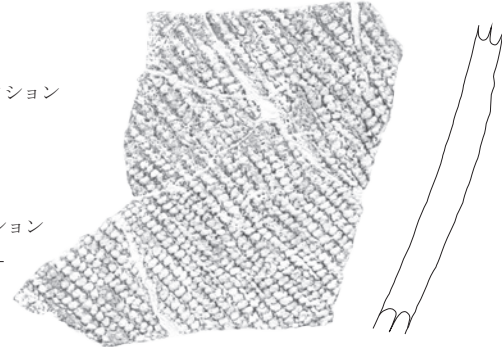
トレンチ3覆土
縄文土器深鉢

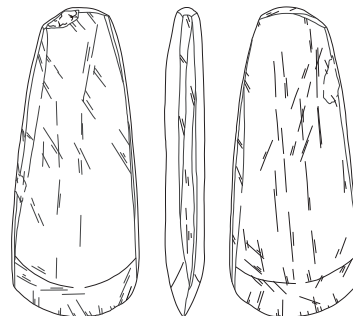
給排水管設置箇所
覆土
磨製石斧

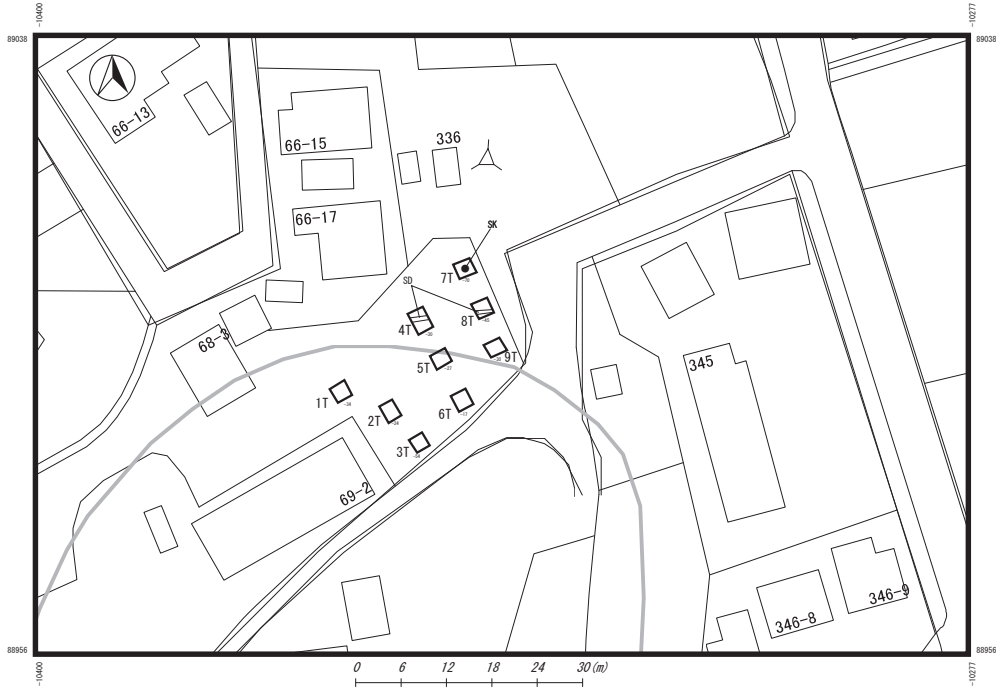
第18図 安田(1)遺跡トレンチ配置図

対象地の敷地は485.0㎡ほどあり、調査前の周知の埋蔵文化財包蔵地範囲は、対象地の中央～南側が含まれていた。分譲計画の地点に9箇所任意にトレンチを設定し、重機および人力による掘削を実施した。掘削の面積は全体の8.6%に相当する41.9㎡である。

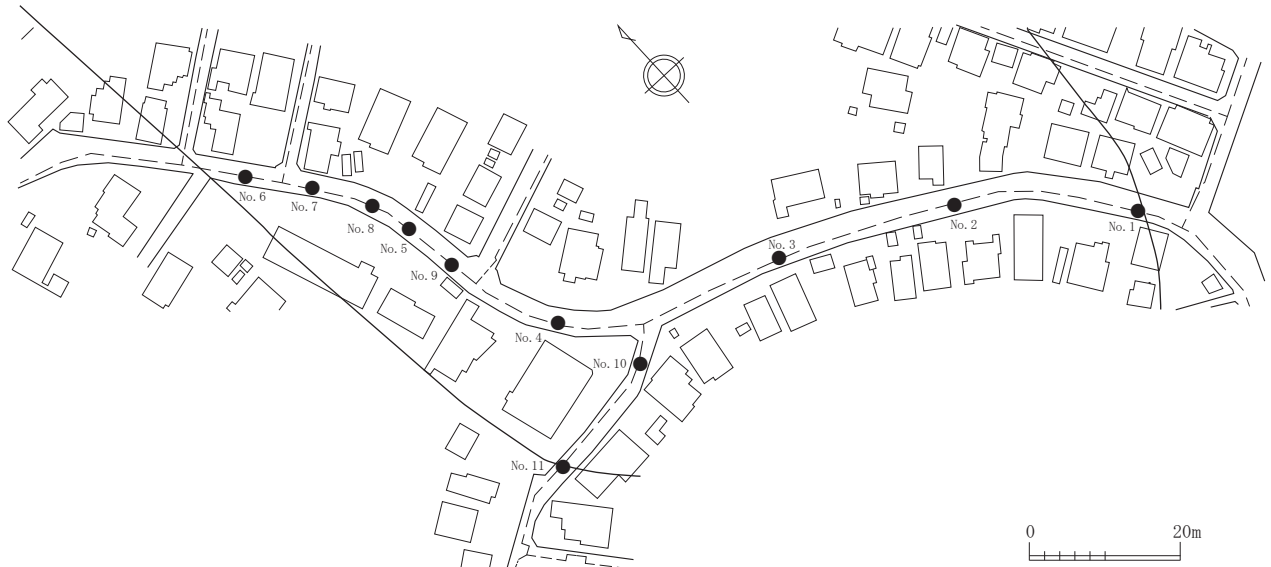
第20図 小柳遺跡トレンチ配置図

各トレンチとも、既設水道管及び都市ガス管の布設部分に相当し、大部分が破壊されていた。トレンチが水道設置路線より拡張した部分に及んだ地点では一部プライマリーな土層が残存しており、70 ～ 80 cm 程度の深さで、炭化粒混じりの黄色砂質シルトを基調とする土層が堆積しており、トレンチ 8 の地点では平安時代の土師器・黒色土器などが出土した。周知の埋蔵文化財包蔵地小柳遺跡内に相当し、平安時代を主体とする遺物の出土が認められた。工事は埋文担当職員立会いの下、プライマリーな土層を破壊しない形で進められた。

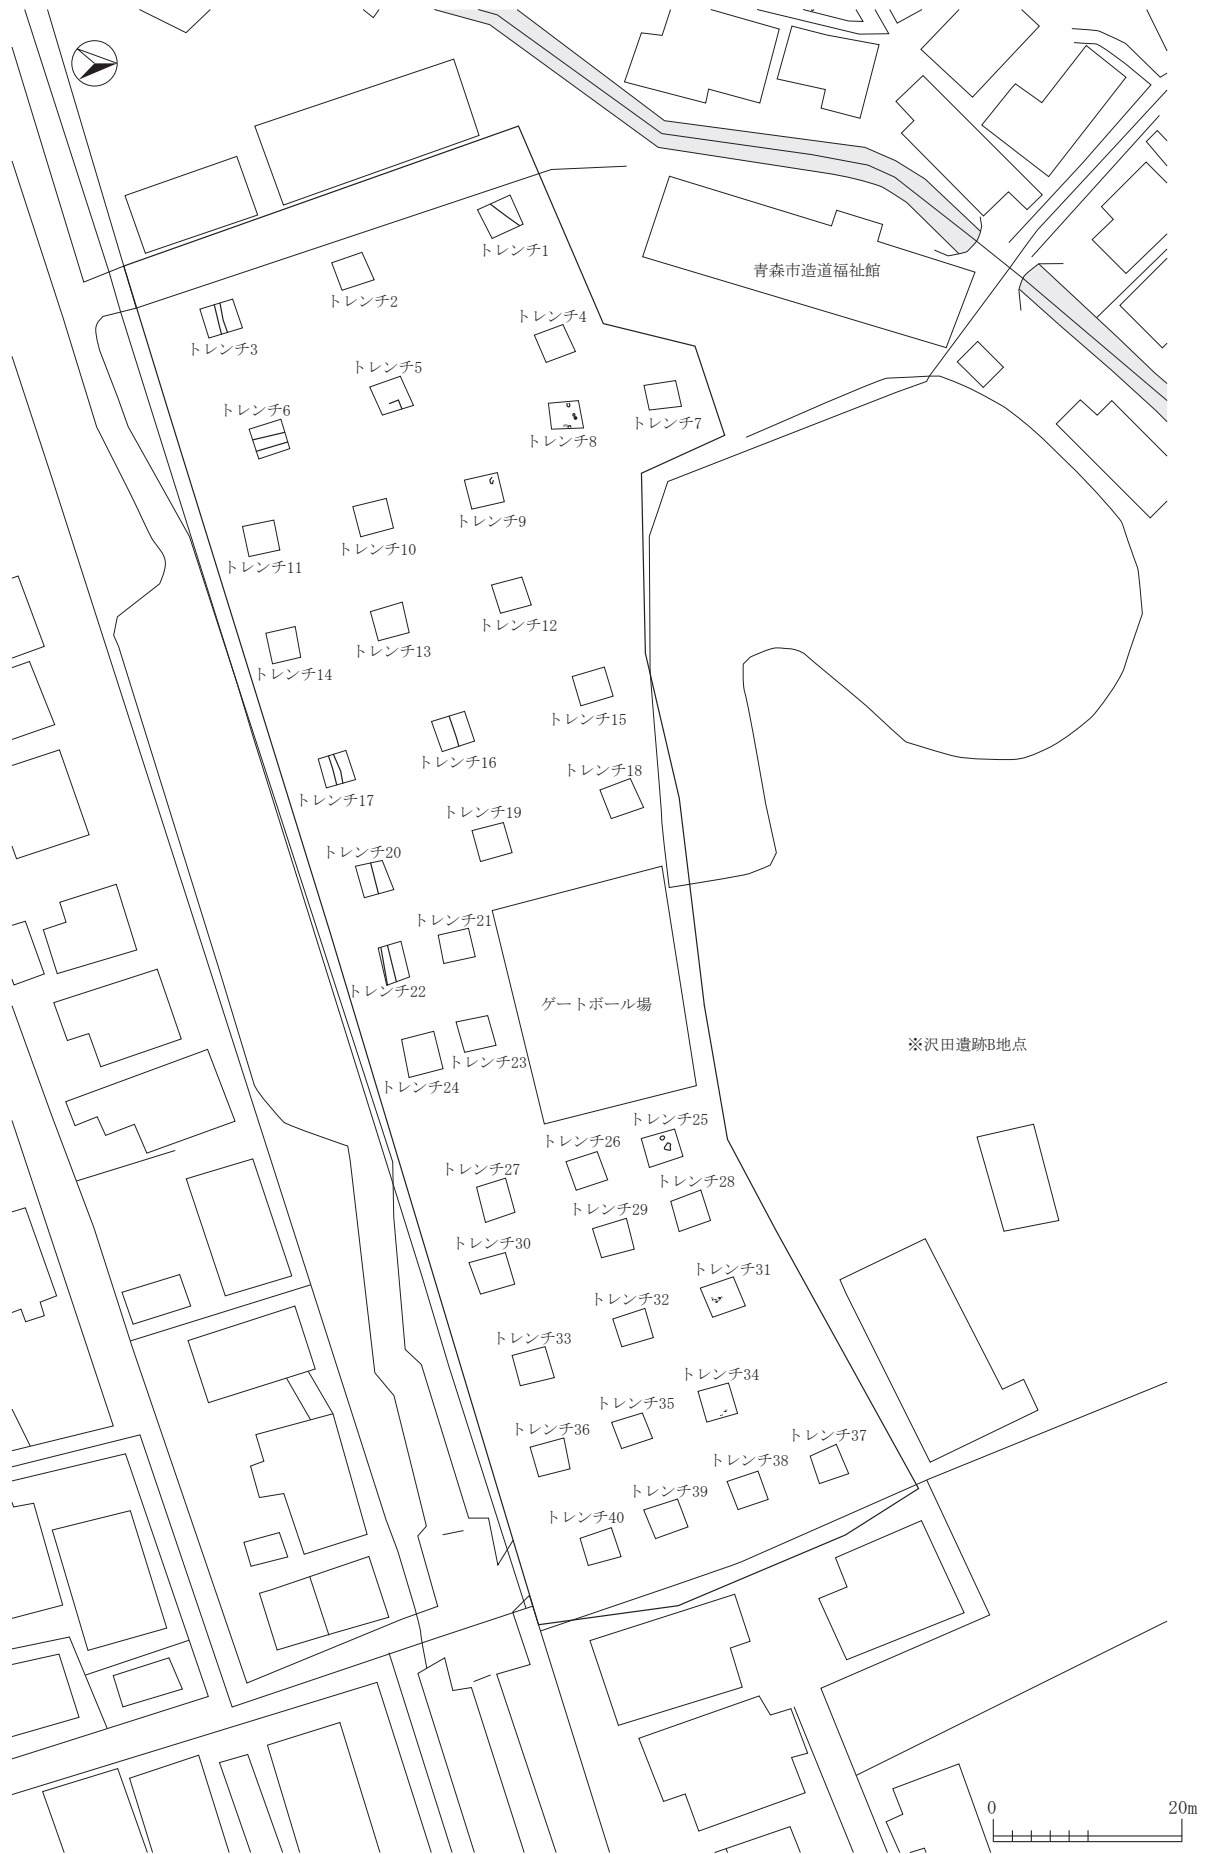
第22図 沢田遺跡トレンチ配置図

今回の調査対象地点の北側は、早稲田大学の桜井清彦氏が昭和 43 年（1968）に試掘調査、昭和 46 年（1971）に学術調査を実施された沢田遺跡 B 地点に相当する。青森市内では類例の少ない 8 世紀代の資料を含む古代の遺跡として報告されている（桜井 1973）。また、南側の地点は、平成 18 年度に当委員会が分譲宅地造成工事に伴い確認調査を実施しており、遺構遺物とも検出していない（青森市教育委員会 2007）。

掘削の結果、ほぼ全域で 100 ～ 150 cm 程度の砂利の盛土層を確認した。その砂利層の直下にはほとんどの地点で駐車場用地として利用された以前の水田の耕作土が検出され、更にその下に平安時代の遺

物を含む遺物包含層および遺構を検出した。

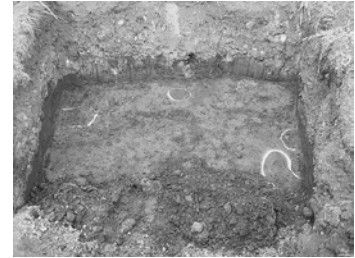
写真69 トレンチ8完掘(S→)

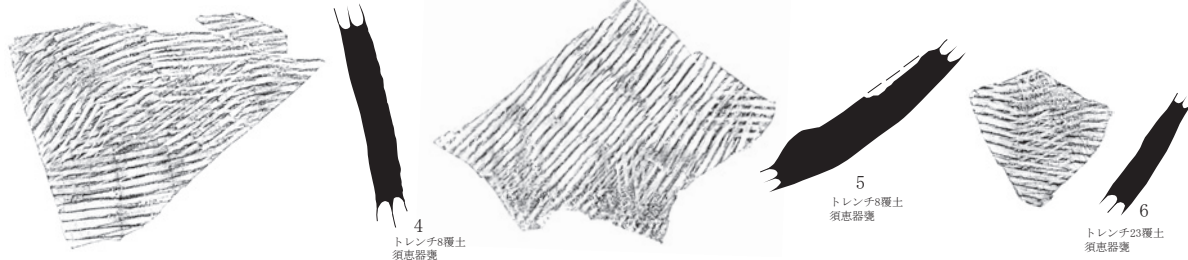
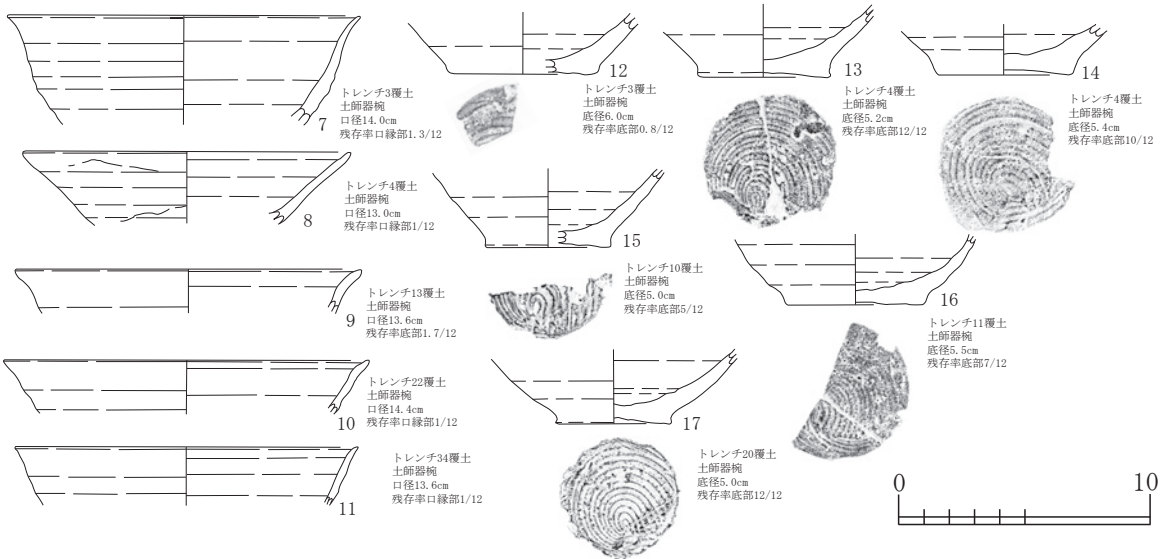
第23図 沢田遺跡出土遺物I

遺物包含層は、トレンチ 40 箇所のうち、7 割に相当する 28 箇所を確認され、奈良時代の土師器を一部含みながらも、平安時代の土師器・須恵器、土製支脚などの資料がほとんどを占めた。トレンチ 34 の地点では馬の歯が検出された。

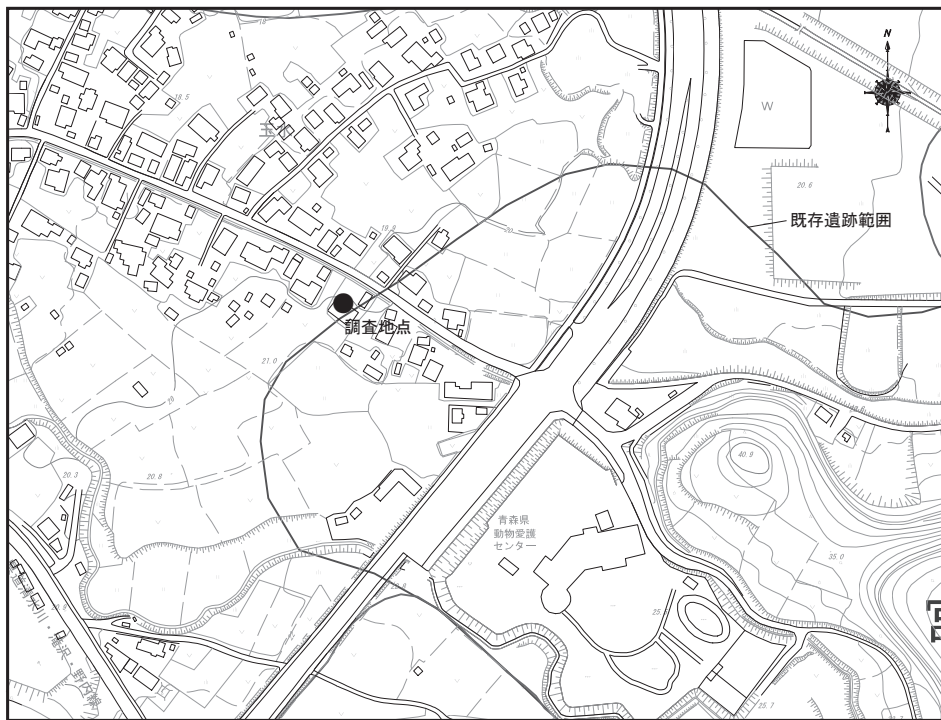
写真76 調査対象地点 (NE→) 写真77 地点1セクション (NE→) 写真78 地点2セクション (SW→) 写真79 宮田館遺跡表採遺物

d. 調査結果

掘削の結果、南側の地点1で60cmほど土層堆積が確認され、深さ30cm以下で暗褐色土の堆積が認められた。北側の地点2では、深さ80cmの土層堆積が確認され、深さ60cm以下で地点1と同様の土層堆積が確認した。いずれの地点からも遺構・遺物の検出・出土は認められず、工事施工にあたって、基礎の深さがプライマリーな土層堆積の地点まで及ばない工事施工となる形で実施されることとなった。併せて周辺地域を踏査し、平安時代の土師器や

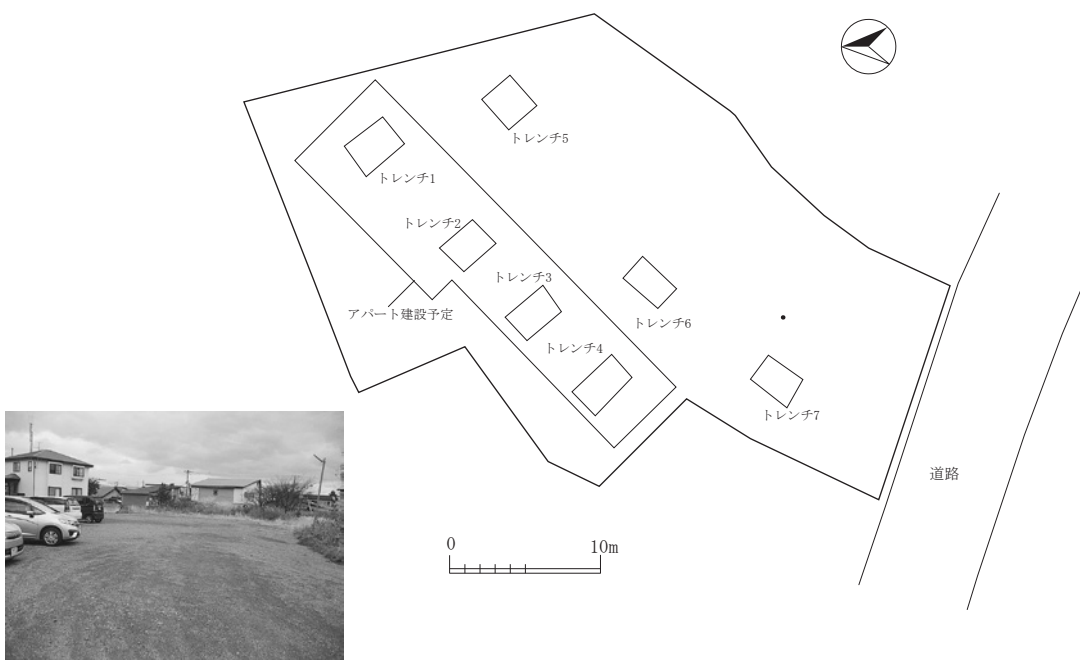
第26図 小柳遺跡トレンチ配置図

リートなどの廃棄物を含む盛土が92～132cm程度の厚さで堆積し、その直下に盛土層以前の地表面以下の堆積土が確認された。各トレンチで元々の地表面以下の堆積土中から、近世～近代の陶磁器、平安時代の土師器・須恵器が出土し、遺物分布としてはほぼ全面に包含していることが確認された。

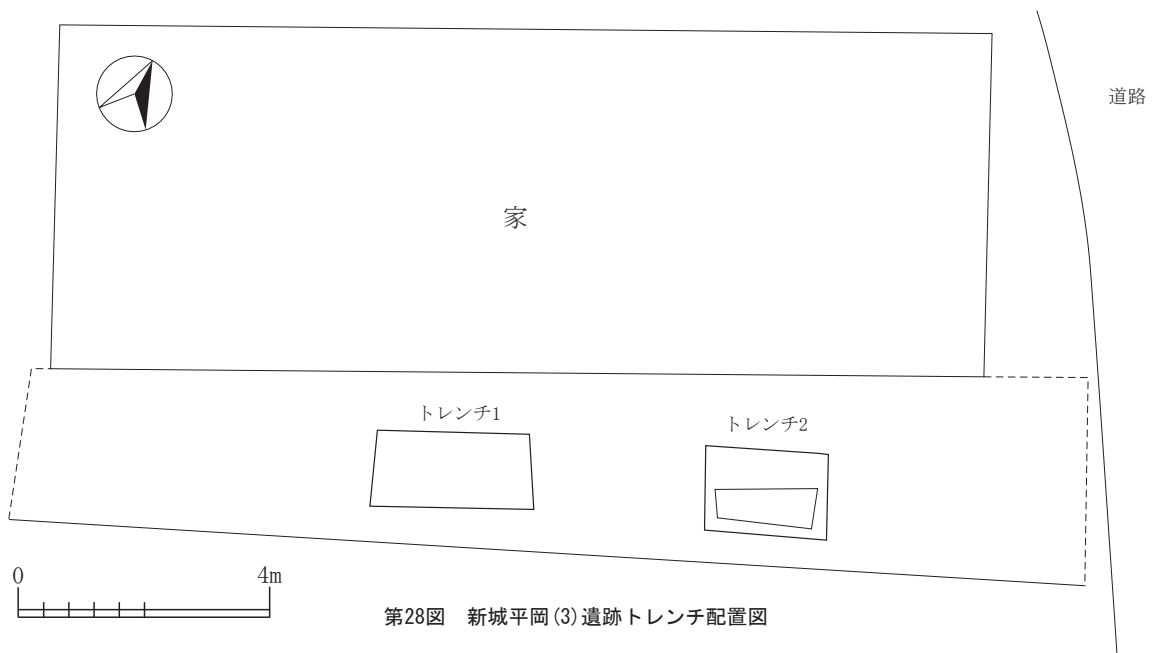
第28図 新城平岡(3)遺跡トレンチ配置図

対象地の敷地は170.0㎡で、対象地の大部分が、既存の住宅であった。このことから、駐車場として利用していた敷地南側を対象として2箇所トレンチを設定し、掘削することとした。西側のトレンチ1

掘削の結果、敷地内は原地形を削平し、その上に盛土を実施して既存の住宅が建設されていることが確認された。地点西側の地点3の部分では上面が攪乱を受けながらも基部の一部でプライマリーな土層が一部確認されたが、遺構・遺物は確認されなかった。
