史跡 松代藩主真田家墓所

---宗教法人長国寺庫裏建設に係る現状変更に伴う発掘調査報告書---

長野市教育委員会

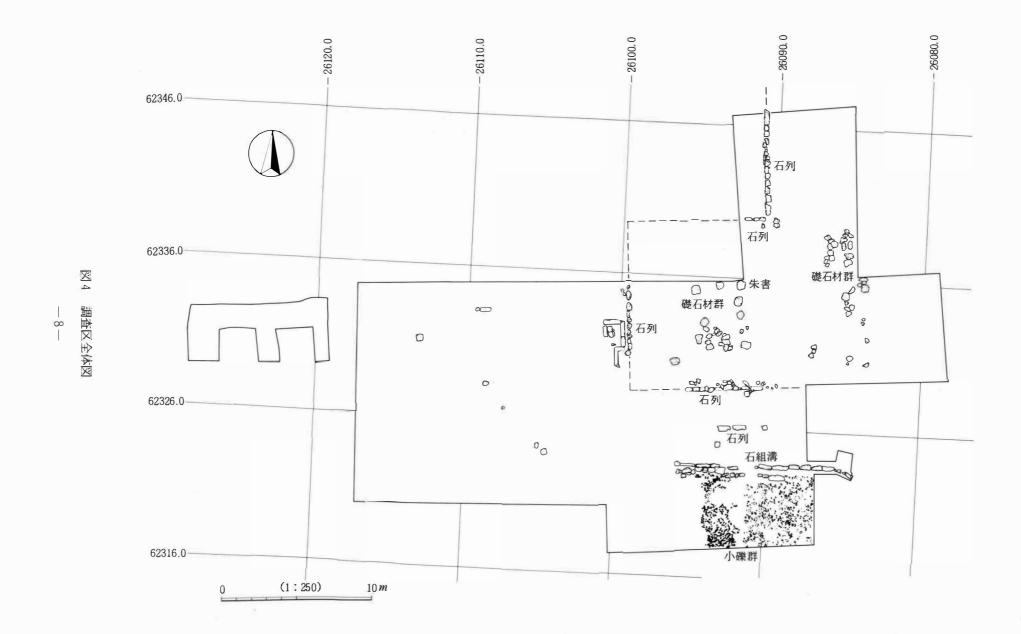
る石列は、4期庫裏の周囲を囲んでいた石積の根石である。被熱痕は確認されない。切石による石列は、整地層上に据えられており、明治5年の火災以後に配置されたものと認められるが、上面には根太跡と思われる黒化部分を残す。

石組溝は、平面長方形を呈する切石を用いて構築されている。石材の多くには被熱による剥離が観察され、根太痕と思われる黒化部分を残すものもあることから、礎石からの転用と考えることも可能であろう。石組溝南側には小礫群を検出した。石の大きさは拳大からそれ以下で、その西端は現在機能している水路により切られる。また、調査区のほぼ中央には、平面長方形を呈する切石を「コ」字状に配置する不明遺構、それに接して欠損しているものの中央をくりぬくように加工した流し台を連想する石製品を検出した。それぞれの遺構にともなう遺物の出土は認めらず、時期性格共に明らかではないが3期庫裏に比べ非常に小規模になる4期庫裏の周囲に位置することから4期庫裏に伴うかそれ以降のものと想定しておきたい。しかし、それぞれに使用されている切石の一部については明治5年の火災により焼失した建物の礎石を転用している可能性が高く、礎石材群とした自然石または一部を加工した単独礎石と、切石による延石礎石との2種の礎石構造が存在していたことが想定できる。

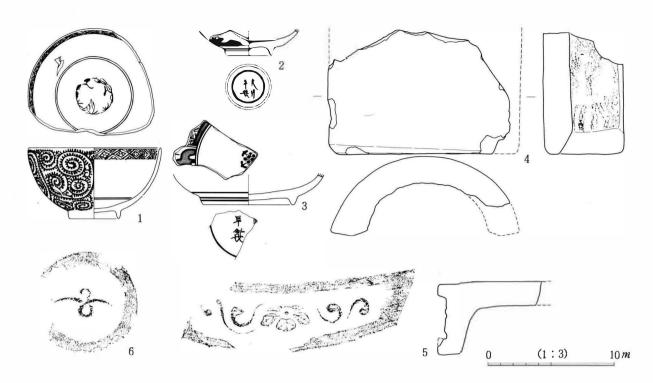
図5 出土遺物

出土遺物は整地層中に含まれる陶磁器、瓦、その上層の陶磁器が大部分を占める。図 5 にその代表的なもののみ図示した。1~3 は磁器で、1 は外面にたこ唐草文、見込に松竹梅円文、2、3 は高台に「太化年製」の銘、3 は見込に筆描きの五弁花文をそれぞれ持ち、18世紀後半代の伊万里の特徴を示す。その他多くの陶磁器は明治以降に位置付けられ、3 期の庫裏に伴う可能性のある陶磁器はごく少数である。器種は、香炉などはほとんどなくその多くが1~3 のように日常雑器類であり、庫裏跡であることを象徴する。

4 ・ 5 は軒桟瓦で、軒丸部に真田家の家紋である雁金を持つ四葉唐草文を文様とする。 5 ・ 6 の色調は橙褐色を呈すが、一部に黒灰色部分を残しており、火災による 2 次焼成により変色したものと見られる。

今回の調査では平瓦の出土はなく図示したようにように桟瓦と丸瓦であり、3期庫裏は、桟瓦葺きに丸瓦を伏せた降り棟を持つ屋根であったことが想定される。

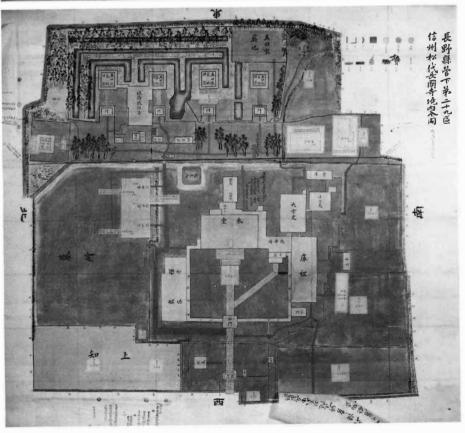
長野縣管下第二十九区 信州松代長国寺境内全図 (長国寺蔵)

長国寺は、文献資料では元和8年の真田松代移封による造営以来、火災による焼失、老朽化等の要因により3回の造営を行なっており、現在の建物は4期目にあたる。今回の調査は、庫裏及び回廊の新築予定地について行ない、明治5年の火災により作製されたとされる絵図によると庫裏及び回廊跡にあたる。

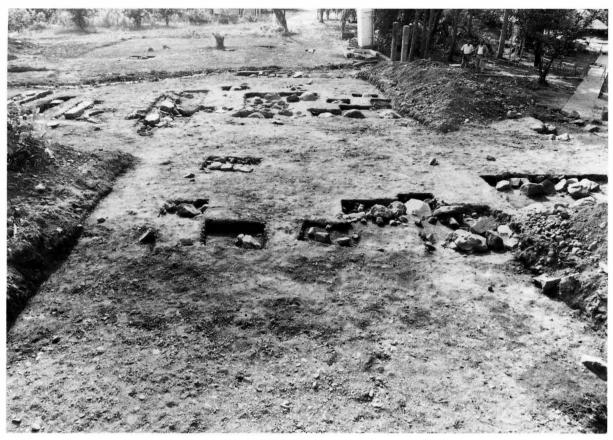
調査区全景(東より)

調査地は、東半部にあたる4期の庫裏が建てられていた部分が他より高まりを持って存在し、重機を援用して 表土を剥いだところ、明治5年の火災を裏付けるように火を受けた礎石状の石材、焼土を検出したため、検出面 とし調査区全体へ拡張した。西半部の低地部分においては焼土層を検出するには至らなかった。

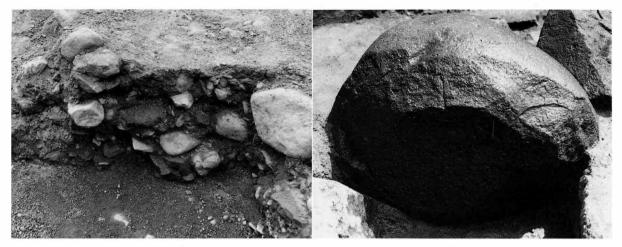
整地層断面 礎 石

石材はすべて被熱して部分的に剥離しているものの、立柱面としての平坦面を確認することができ、十分な大きさを持っていることから、礎石または束石としての任に十分に耐え得るものと判断された。しかし、2石間隔では1間(田舎間)に近い数値を測るものがあるもののその配置には規則性が無く、多くが横転した状態で遺存していた。覆土には焼土、被熱した円礫、瓦等を多量に含むことから、火災後の整地により3期の庫裏礎石はその旧状を留めていないことを確認するに至った。
