# 伊丹郷町発掘調査報告書

1. 本書は、宮の前地区市街地再開発事業に伴い、昭和62年11月から昭和63年2月までに事前調査を実施した兵庫県伊丹市宮ノ前2丁目に所在する伊丹郷町の第55次調査の発掘調査報告書である。
2. 発掘調査は、伊丹市の委託を受け兵庫県教育委員会が主体となり、県教育委員会社会教育・文化財課、岡崎正雄・長谷川眞・村上賢治・山下史朗が担当した。
3. 遺構の実測は、調査員が行った。遺構の製図および遺物の実測・製図は兵庫県教育委員会埋蔵文化財調査事務所嘱託員が行った。
4. 写真は、遺構を調査員が撮影し、遺物については日の出写真・サンスタジオに委託した。
5. 本書の執筆・編集は、長谷川が行った。
6. 遺物の番号は、本文・挿図・図版とも統一している。
7. 遺物属性表に記載の数値の単位は、法量についてはcm、重量についてはgを使用した。なお、有効桁数は小数点以下2位とし、( ) は現存の法量を表す。
8. 本書で使用した標高は大坂湾平均海水準を基とし、方位は国土座標第5系の座標北を指す。
9. 本書のPL. 1「位置図」は国土地理院発行の1/50,000「大阪西北部」を、PL. 3「周辺の遺跡」は国土地理院発行1/25,000「伊丹」を使用した。また、PL. 5「調査区位置図」およびPL. 7「調査区設定図」は伊丹市発行1/2,500「伊丹市全図」を一部改変して使用した。
10. 本書に掲載した空中写真のうち、PL. 2は国土地理院昭和46年撮影のものを使用し、PL. 8は大手前女子大学史学研究所から提供を受けたものを使用した。
11. 本書に掲載した写真のうち、PL. 4「周辺の遺跡」およびPL. 6「伊丹郷町の調査」の4～7は伊丹市教育委員会から提供を受けたもので、PL. 6「伊丹郷町の調査」の1～3は大手前女子大学史学研究所から提供を受けたものである。
12. 調査で出土した遺物や、作成した写真・図版などは兵庫県教育委員会埋蔵文化財調査事務所において保管している。

兵庫県文化財調査報告書第123冊

——宮の前地区市街地再開発事業に  
伴う埋蔵文化財発掘調査——

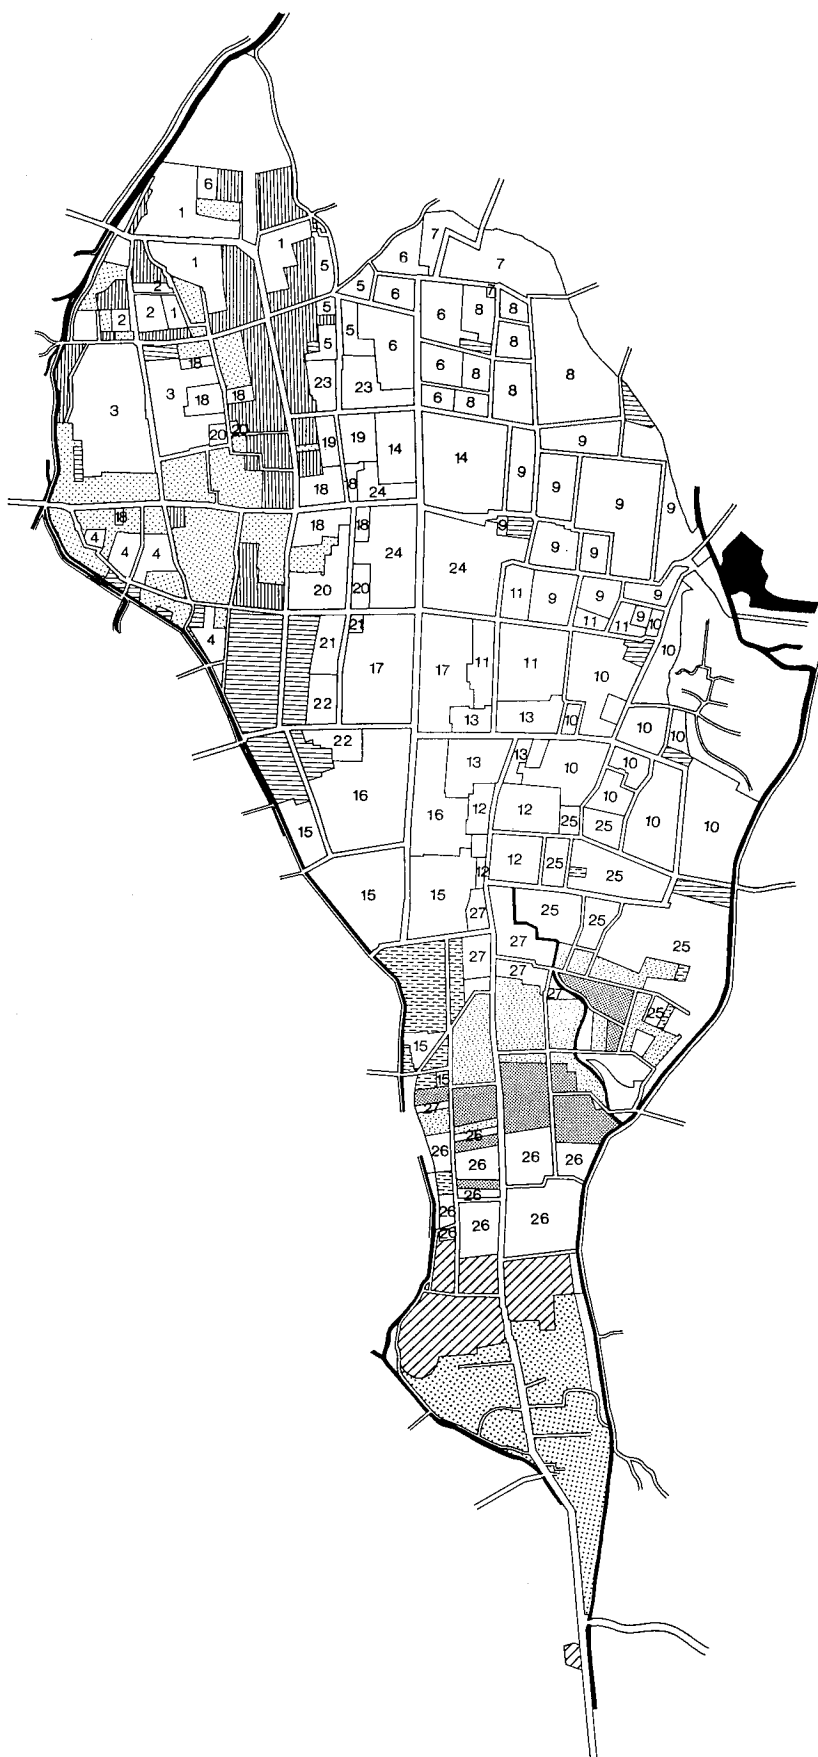
Fig.1 伊丹郷町町割り模式図

- ⊙ 北少路村
- ⊙ 昆陽口村
- ⊙ 両中少路村
- ⊙ 円正寺村
- ⊙ 外城村
- ⊙ 高畑村
- ⊙ 両野田村
- ⊙ 植松村

〈伊丹村〉

- 1 天王町
- 2 宮崎町
- 3 戎子町
- 4 扇常盤町
- 5 常盤屋町
- 6 綿屋町
- 7 北之口町
- 8 橋湊町
- 9 大手町
- 10 鍛冶屋町
- 11 住吉町
- 12 新泉町
- 13 竹屋町
- 14 材木町
- 15 中之屋町
- 16 米屋町
- 17 柳筒町
- 18 井筒町
- 19 八百屋町
- 20 八屋町
- 21 紺屋町
- 22 鍋屋町
- 23 魚屋町
- 24 境町
- 25 伊勢町
- 26 伊勢町
- 27 南町
