# 勝賀城跡

1979・3

高松市教育委員会

## I 調査の経過

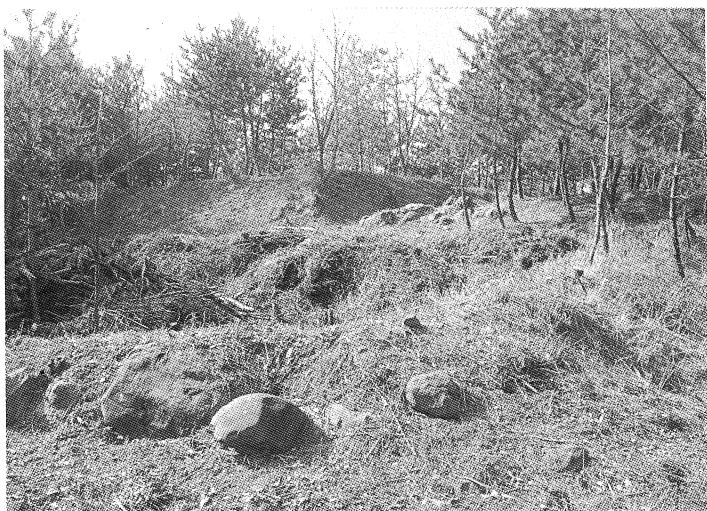
第4図 三の丸跡より本丸土壘を望む

本丸跡を囲繞する土壘  
(第4図、図版2-1)  
は、残存する土壘中最も  
堅固な構えを見せるが、  
部所によって築成時の形  
状差があったものだろう。

本丸木戸両側においては、下段の郭からゆうに見上げる高さを有し、次いで  
本丸北側の郭との間を仕切る土壘も頑丈である。本来、地形的に高い西辺の  
土壘は幅、高さともに他所より減じる。概して、断面は梯形、上辺(ひらみ)1  
~3m、底辺(じき)6~7m、高さが内部から1~2m、外側において3~  
4mを測る。一般に土壘斜面(法)を外側に短く、きつくするものであるが、  
本土壘では内外の高低差によって防備の意味を強めている。

土壘の築成にあたっては、要所で石壘を基部に据えた「腰巻石垣」状を取り入れており(図版2-2)，盛土作業でも掘削土(外周部を搔き上げ)を版築工法によって固めたことであろう。

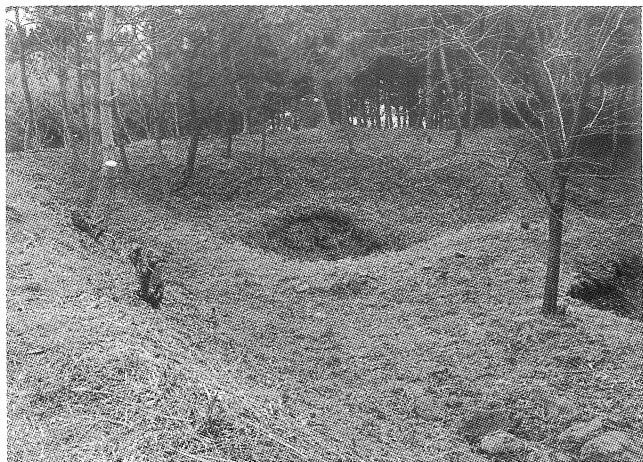
第5図 本丸内の井戸跡と称するところ

城跡を全体的にみれば、先述のとおり、削平地としての郭の配置は山頂部南の本丸跡周辺部にまとまりをもった在り方を示す（第6図）。その配置には、地形的に段差をつけたり、土壘・石壠を設けての郭の区分と、他方では相互の連絡関係に配慮したところが十分に窺える。さらに周囲縁辺のほぼすべてには土壘を巡らし、要所に石壠（石垣）を設けたこの区域が本城跡における主要部を構成するところであることは容易に理解できる。従来、この区域全体を指して本丸跡と呼称してきたが、本丸はいうまでもなく主要部、つまり内郭部の中心的存在であり、ここでは土壘が略方形（北側で広がり、西・北辺の長い歪んだ方形状）に囲繞して堅固な構えを見せる平坦部こそ本丸跡にふさわしい（第6図1）。ここは南北60m、東西30～40mを測り、1700～1800m<sup>2</sup>の城跡中最も広い場をもつ。今、龍神祠（図版1-1）のあるあたりより北西部に向かって徐々に地形が高まり、近辺には自然露岩が散在して造成前の山頂部の地形を彷彿させるが、見た目にはほとんど平坦地をなしている。北東側に幅3～4m、土壘の途切れた開口部（本丸虎口・木戸）がある（図版1-2・3）。その北側、鉤形に折れる土壘の内側には井戸跡と称するものが残る（第5図、図版3-1）。上端約4m四方、深さ2mほどになる落ち込みであるが、単に掘り込んだという程度のもので壁面、底部には何等の施設もない。ずっと以前に誰かが故意に掘り下げたという噂もあり、これを直ちに水の手と

決め難い。しかし、山城にとって水の手は最も重要、その確保にあたって、井戸や貯水施設を土壘、石壠で固め、また櫓をもって防備する水手郭（曲輪）が造られる。鉤形に折れる土壘の在り方は、本丸木戸の構えのためだけでなく、如何に

も落ち込み部を防備する  
かたちをとり、この一画  
を水手郭的様相に仕立て  
ている。落ち込み部を井  
戸跡と判断するかどうか、  
なお検討が必要である。

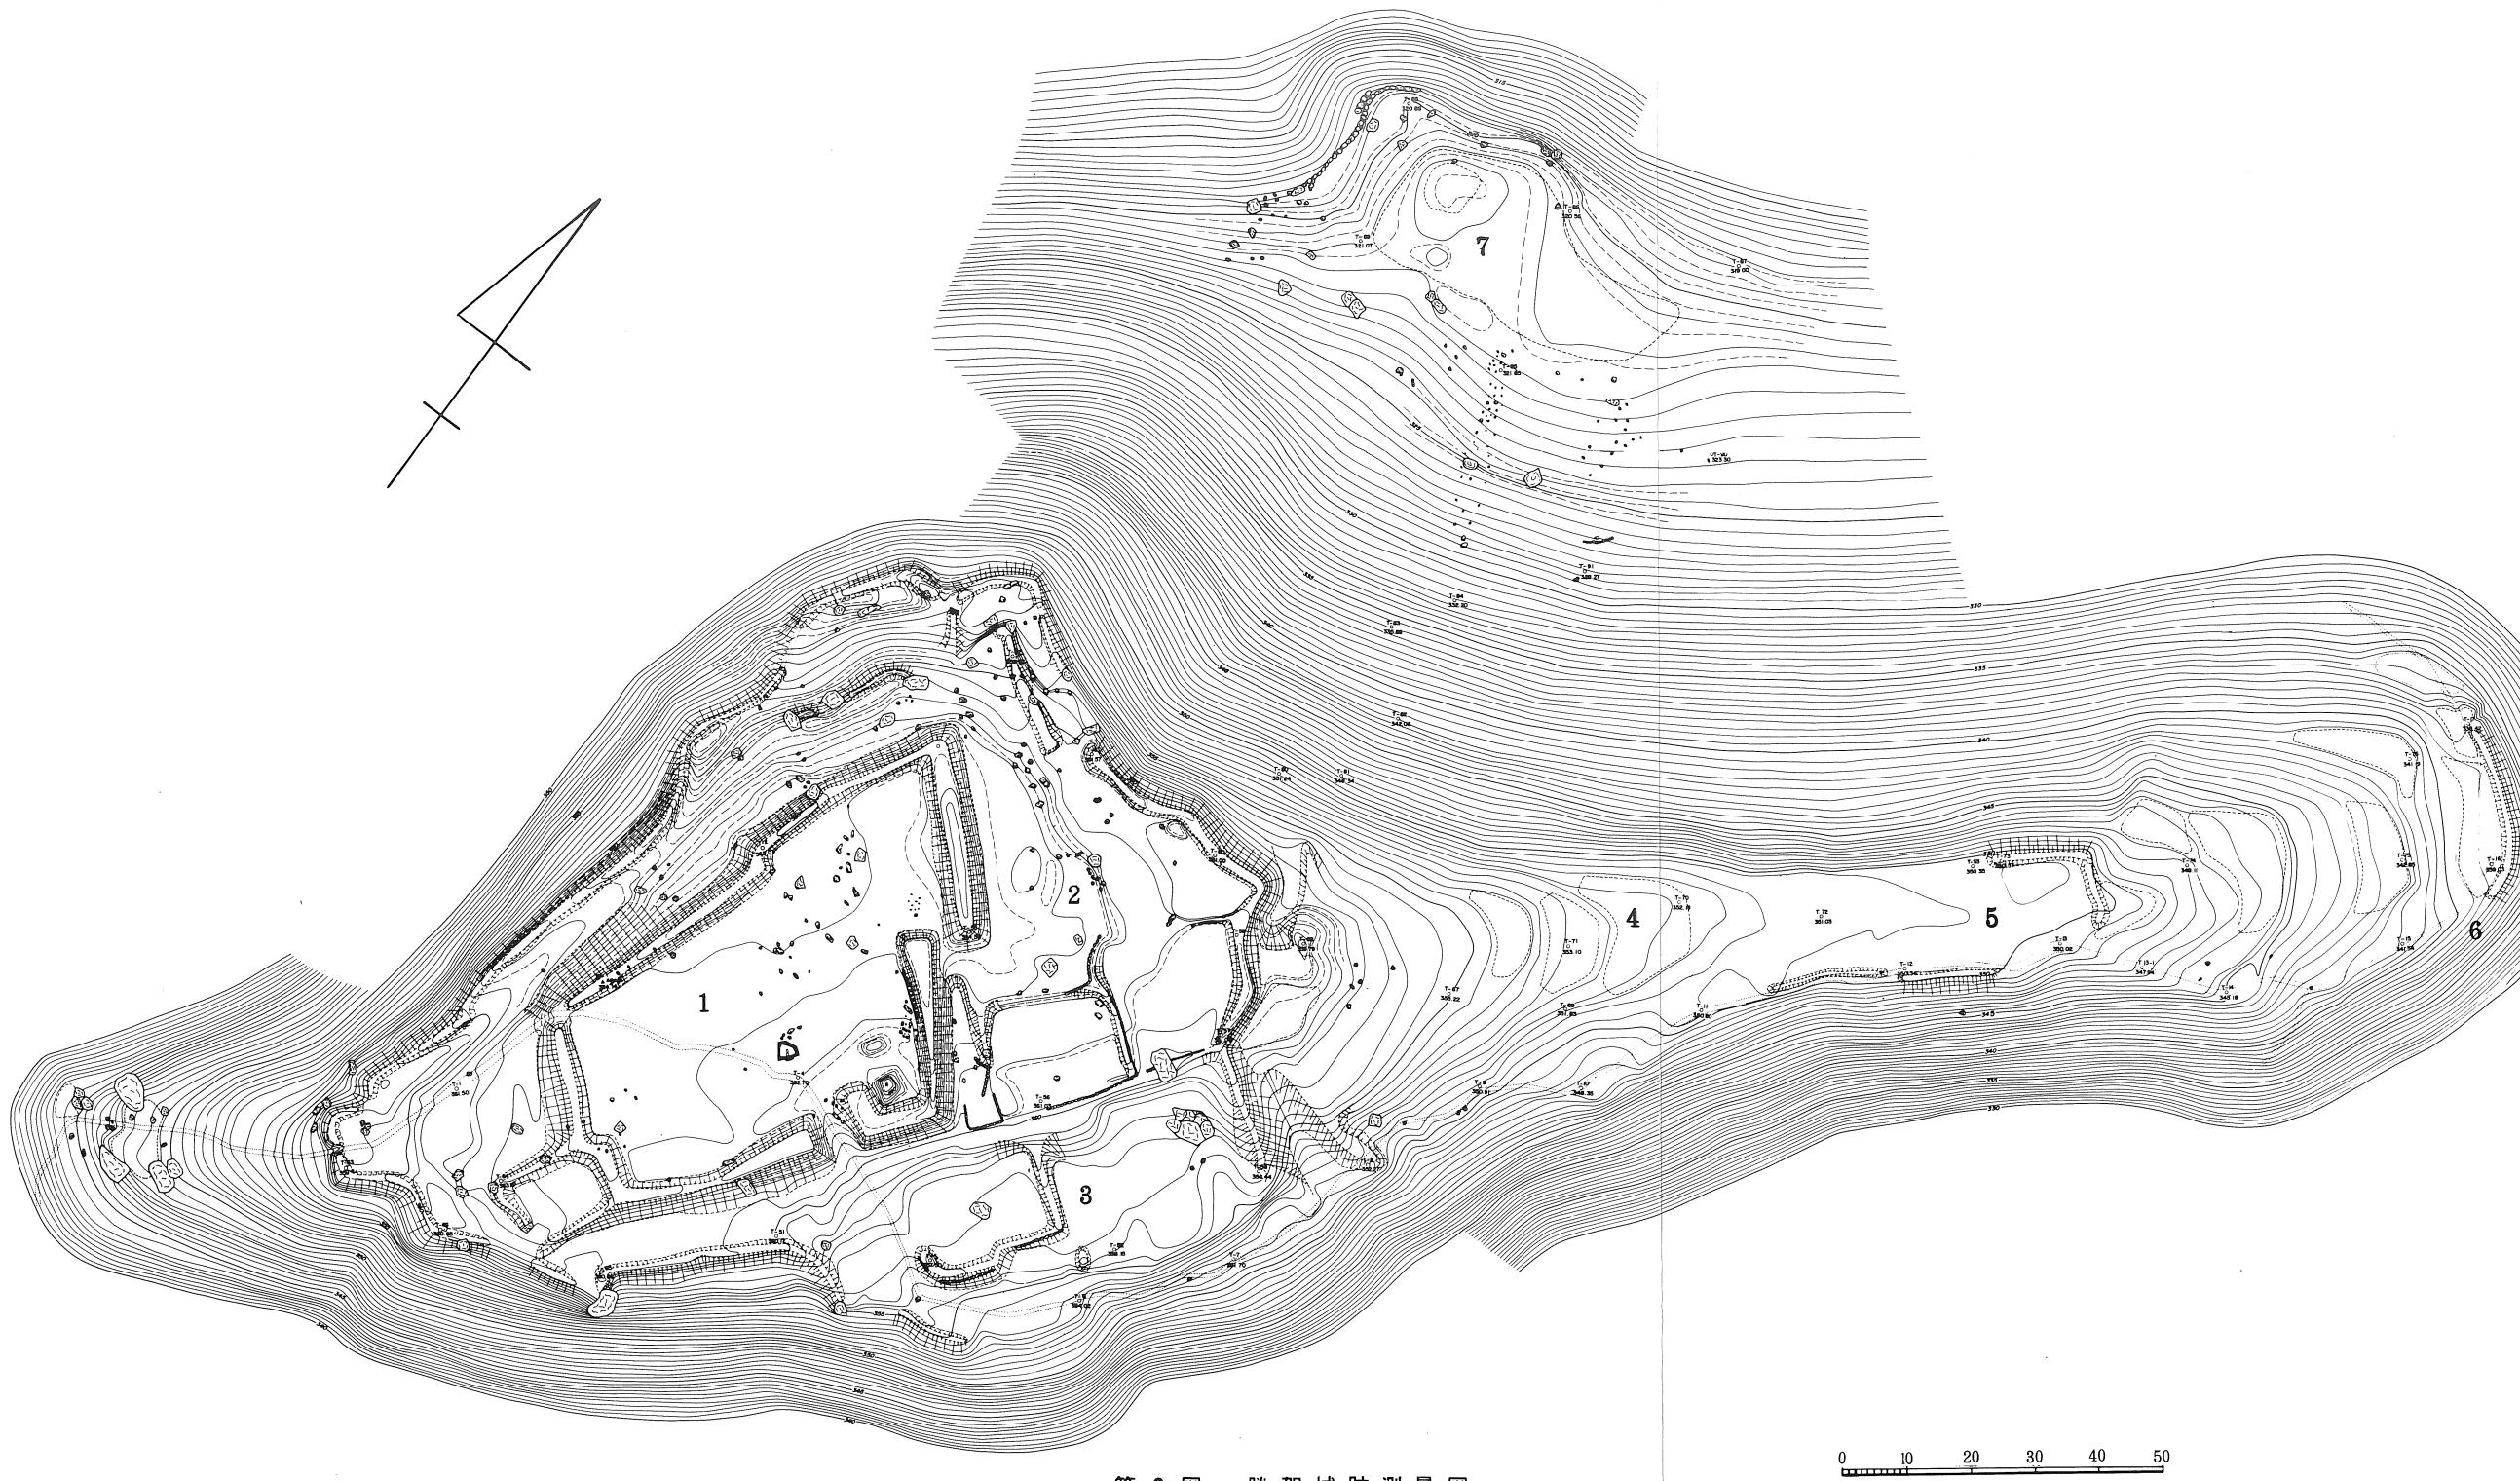
第6図 勝賀城跡測量図

さて、本丸跡の北側、土壘の喰違虎口で連絡する一画には、細かく見れば、  
0.5~1mちかい段差によって区分される4郭(第6図2)が造られ、東側  
2郭は15~20m大の方形に整形されたもので縁辺には、土地掘削時の採石を  
そのまま利用したと思われる石壘が3~4段に築かれている(図版3-2・  
3)。その石壘直下に、本丸木戸に通じ、山頂部北東向きに並ぶ郭に連絡する幅  
1~1.5mの通路がある。通路下方東側は2mほどの切岸状に掘り下げられた2郭(第6図3)  
が存在し、先きの4郭とは、地形的にも別途の区画を考えさせる。南側の郭の周囲には腰巻石垣状の低段の土壘がめぐり(図版  
4-1)ちょうど本丸木戸前面を防備する態勢を読み取ることができる。土  
壘で区分された北側は約20×27mのかなりな広さを有する平坦地であるが、  
北西隅部に巨大な露岩が放置されている。どうも、あちこちに見受けられる  
露岩の在り様からして、地形の掘削造成もある程度において行なわれ、特に

北東端部から西方に下る細道があり、標高320～321mの平坦部（第6図7・第9図・図版4-2）に至る。一帯は松木、雑木がおい茂り、これまで城跡としては不明瞭であった箇所で、俗に三の丸と呼んでいた。ここは、周辺の地形状況から推して、本来緩い斜面地形が山腹に張り出したところであり築城に係る造成は西側部分の一画（45×20m前後）程度ではないかと見ら

本城跡は、郭の在り方及び地形的な状況からおおまかに3区分される。山頂部南の主要部とするところは本丸を中心とする内郭にあたり、北東部尾根上の郭の配置は内郭の前衛的な性格をもつ外郭部をなし、北側山腹の郭は他から独立したような觀を呈する。内郭、外郭部の区分については、その立地関係からだけでなく、先に指摘した堀切り状の地形が示唆するところである。

内郭部は、本丸跡と北側の4郭、一段切岸状に下がった東側の2郭から構成される。喰違虎口で本丸跡に連絡する北側4郭は縄張上二の丸的状況にあり、後の2郭は本丸跡、4郭の前面を防備する態勢にあって三の丸としての取り扱いが可能である。

このように、本城跡の主要部（内郭）には、本丸を中心に二の丸、三の丸が相互に隣接し、寄りかかった形状で配置されたと見受けられ、その所在は梯郭式乃至は環郭式の縄張形式に属するものといえる。そして、本丸を最高所に以下段下がりに計画するところの、いわゆる「一・二・三の段」の理想的な形態にちかい状況にある。

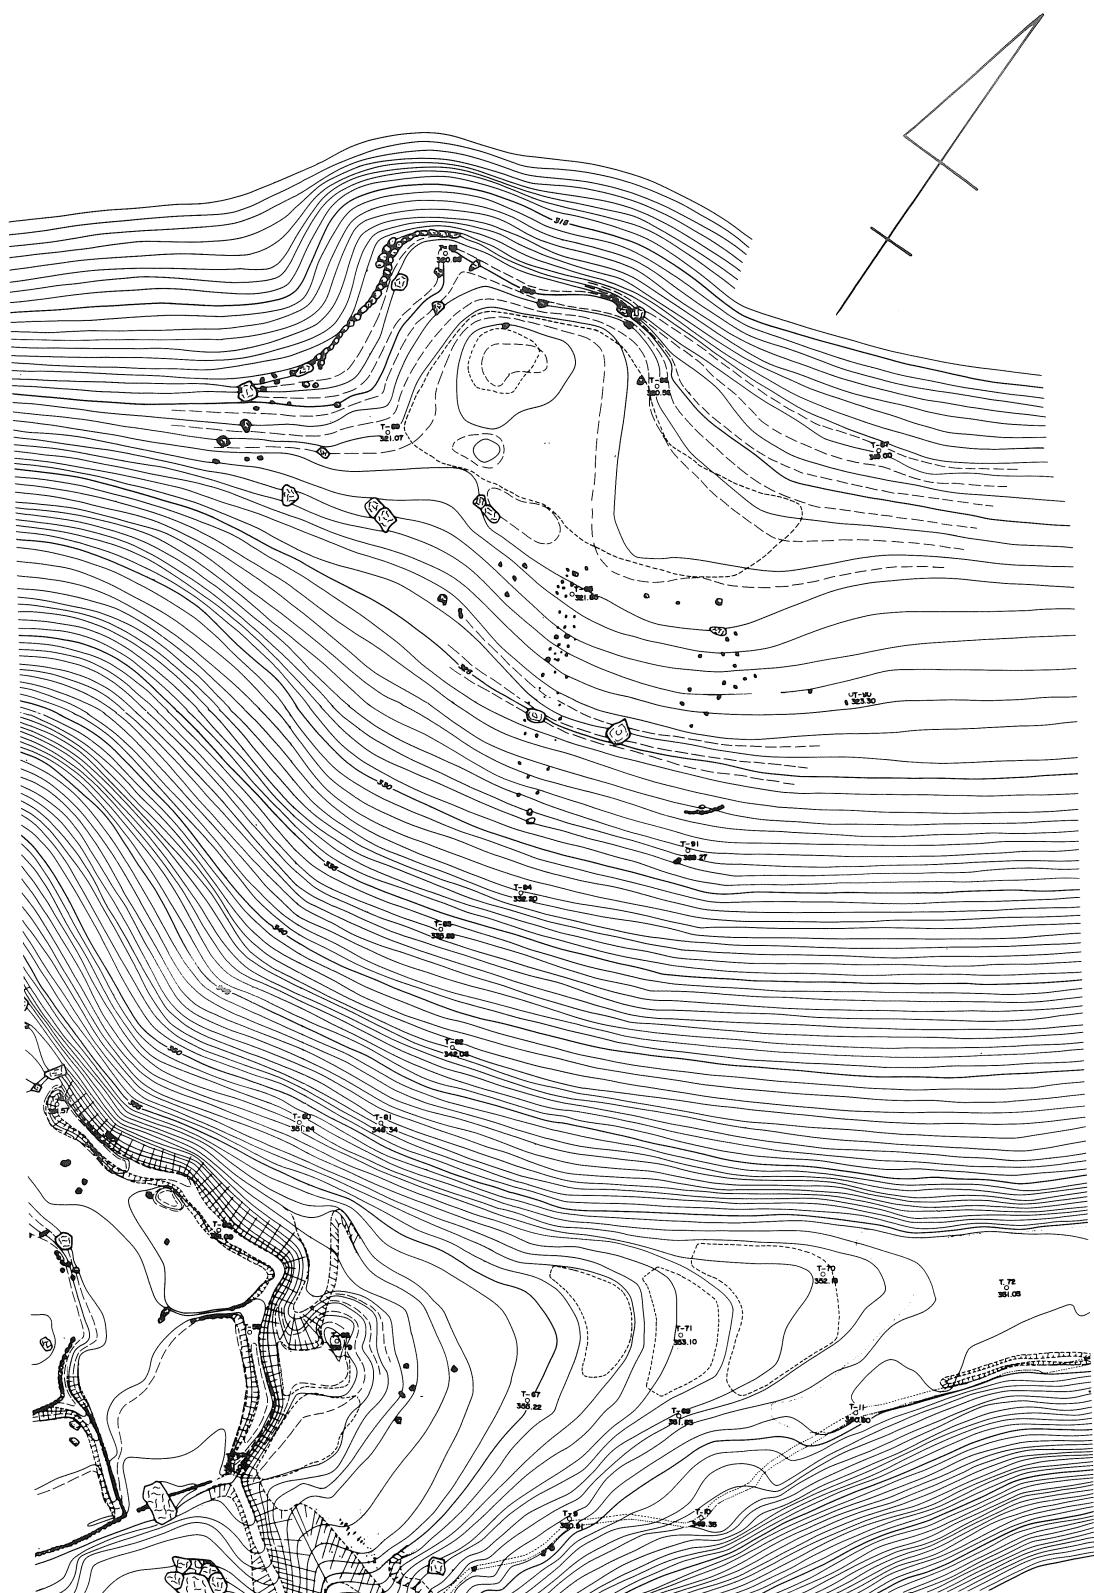
第9図 北側山腹測量図

れる。特に周辺より幾分高まる20m四方は十分削平地と観察でき、その2mほど下った西縁斜面部には、縁辺を築くといった形状で巨岩が列石（図版4-3）をなしている。この場所は、眼下に香西の海岸線を扼し、北方に広がる内海への展望も好都合だが、他方への視野は全く遮ぎられ、いわば北方への備えにのみ用をなしたところか。踏査の折、北東麓香西北町から見上げると何なく視野の内に入り、一層香西氏の制海権に係る城構えである、との感を強めた。

北側山腹の郭は、内郭・外郭部のまとまりを示す山頂部の縄張とは恰も別個に独立したような状況にある。全山要塞化を図る中世山城においては到る所の自然地形を利用するものであり、これを別個の縄張によるものだと一概に言い切れるものではないが、それにしても山頂部の郭配置とは趣を異にする。築成の時期差を考えてもみた。

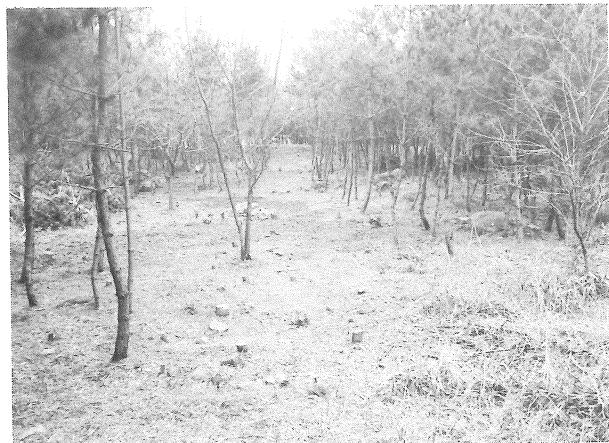
第10図 本丸跡試掘前の状況

本丸跡内の遺構の有無や城跡の年代的な位置づけに直接係る遺物の検出を通じて、城跡の性格をより明らかにしようと試掘調査を実施した。しかし、今回の調査は予備的に行なうものであって、試掘による損壊を最小限度に止めた範囲を設定した。すなわち、現状で十分外表観察でき得る土壘部をさけ、本丸跡ほぼ中央部に南北の並びをもたせたT字形3区画をとった（第10図・図版5-2）。この区画は、将来の調査を考慮した第12図の区画設定中では

本丸跡は見た目にはほとんど平坦地をなすが、北西部に向かって徐々に高まる地形で、本丸木戸跡からみれば  $1 \sim 1.5 m$  ほどの高差がある。北西部には自然露岩も多く、おそらく一帯を掘削して東側に引き寄せ整地したのであろう。このことは、中央東西のC～D区において観察されるところでもある。

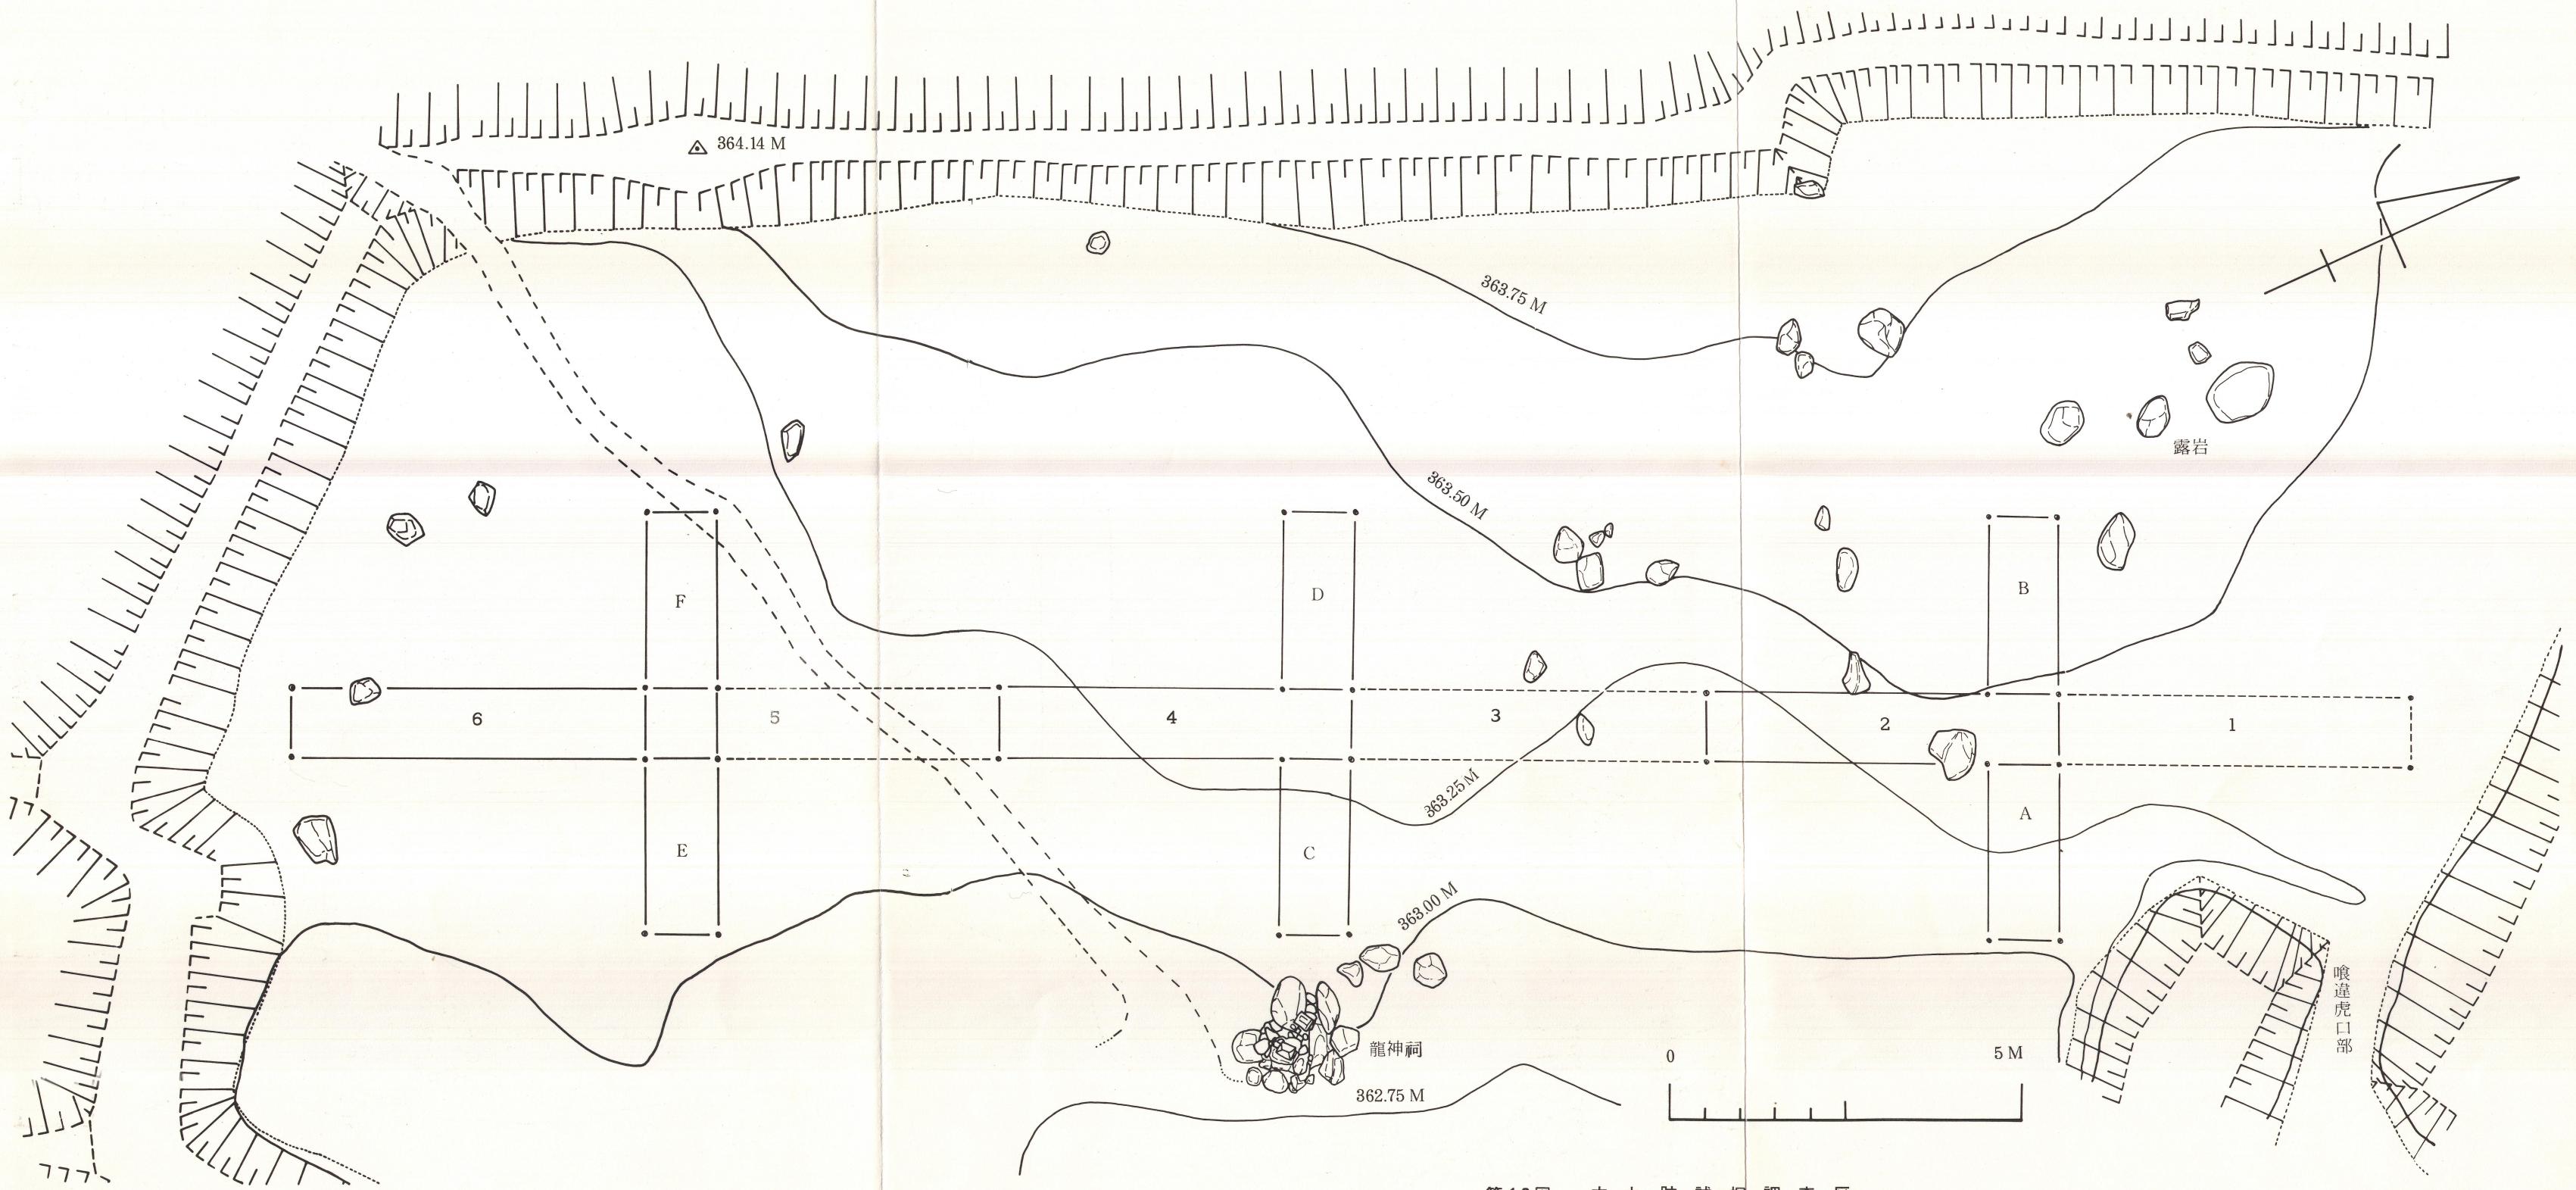
第12図 本丸跡 試掘調査区

第2・4・6及びそれに直交するA～F区（これは便宜上の区称）にあたり、都合  $128 m^2$  となる。

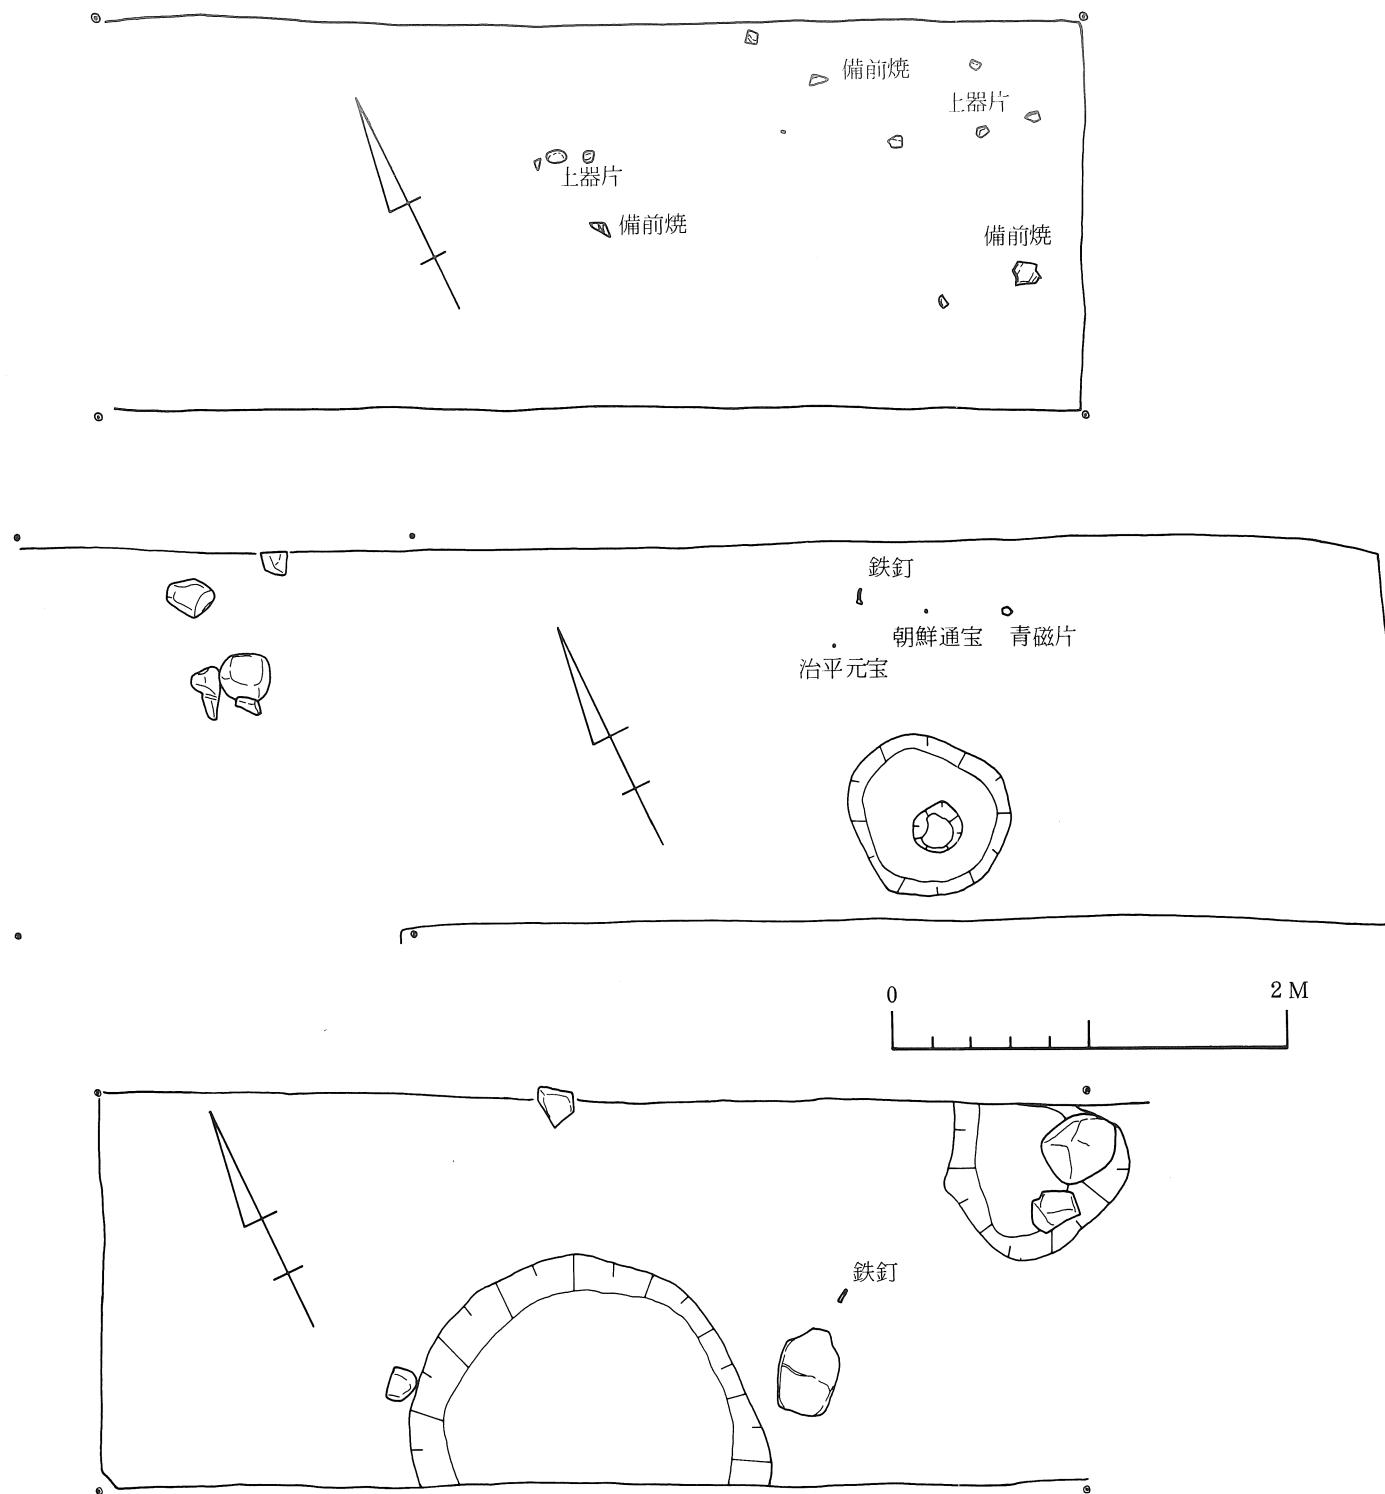
第13図 試掘区平面図  
上・C区遺物分布  
中・E区小穴及び遺物分布  
下・F区平面

試掘は一応表土下  $10 \sim 20 cm$  までの第2層精査の段階に止めたが、各区とも自然の節理をもった石や風化礫が多く（第13・14図、図版5-3）、E～F区で浅い落ち窪み、二段の掘り方による径約  $24 cm$ 、深さ約  $37 cm$  の小穴を検出（図版6）したほかは、遺構らしいものを見なかった。小穴について、掘立て柱穴様と考えるが試掘区内では他に検出されず、速断をさせたい。むしろ、区画内及び周辺部で平坦な上面をもった石や上面部を切削加工して平坦面を作ったと見受けられる礎石様のものがいくつか存在することに注意を引いた。中には、明らかに据え置かれた状況にあるものもあり、今後の精査によって、建造物地形の規模が明らかとなる可能性がある。

調査で得た遺物には表採によるものも多いが、試掘によるものは第 2 層上面乃至は上部において出土した。主たる遺物の出土分布は第 13・14 図の試掘区平面図に示すとおりであり、特に集中的であったのは C 区東寄りの部分である。

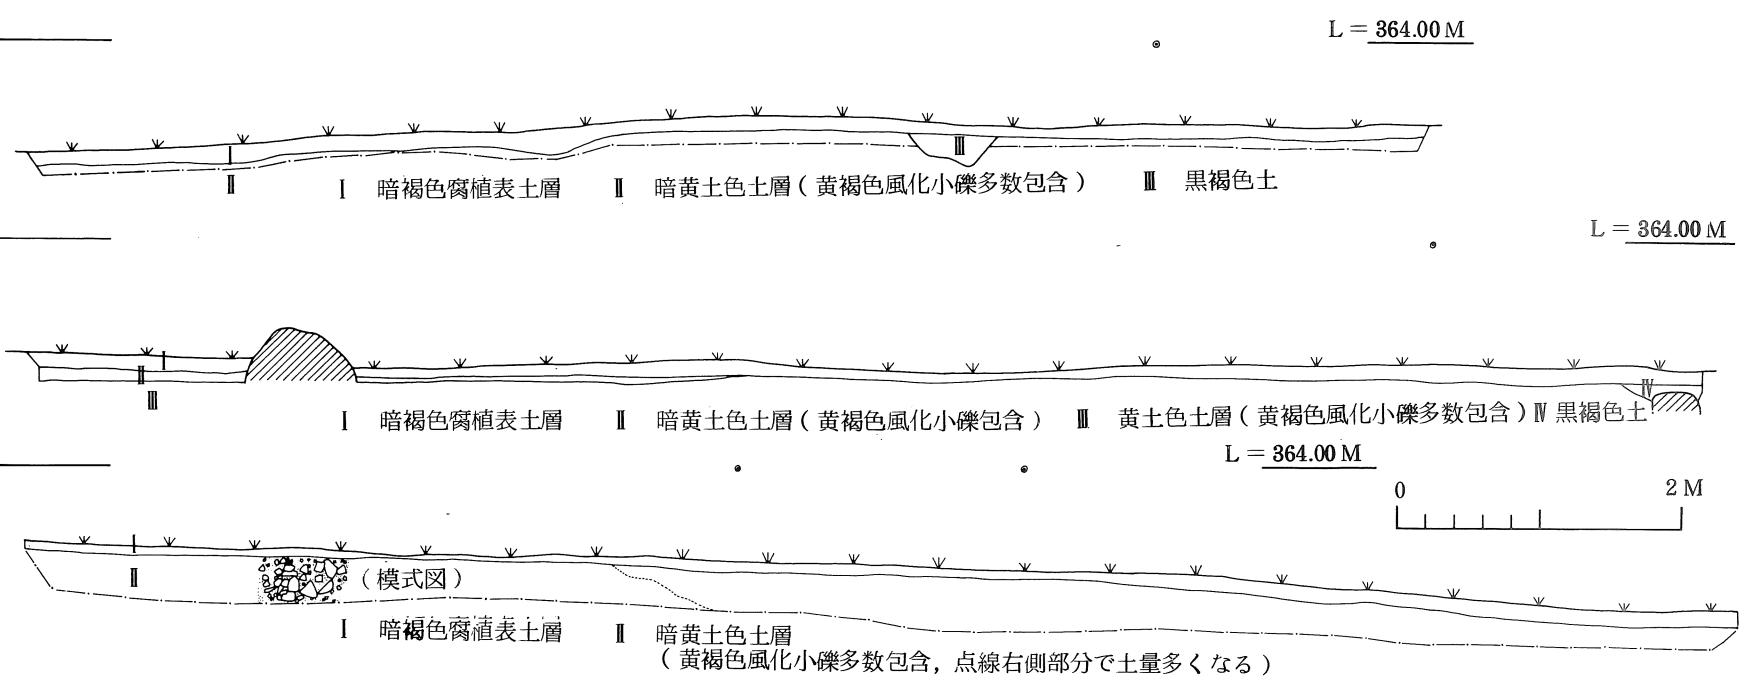
第15図 試掘区土層実測図  
上・2区土層序  
中・6区土層序  
下・D～C区土層序

試掘区の土層（第15図）は、概ね  $10 \sim 15 cm$  厚の暗褐色から暗茶褐色腐植土層下に、黄褐色風化小礫を多量に含む暗黃土色土層が存在する。B・D区の、北西部の高まる地形にある区画では挙大の礫が一面をなし、風化土がその間に入り込むといった様相である。なお、土層観察のため第2層を  $40 cm$  ほど掘

り下げた C～D 区においては、西側 D 区に自然母岩とつながる石や挙大の礫が多く、東側 C 区に向かって礫も細小化、土量が増える（図版 7-1・2）。これは先述のとおり、北西側を掘削して整地したことを物語るものだ。

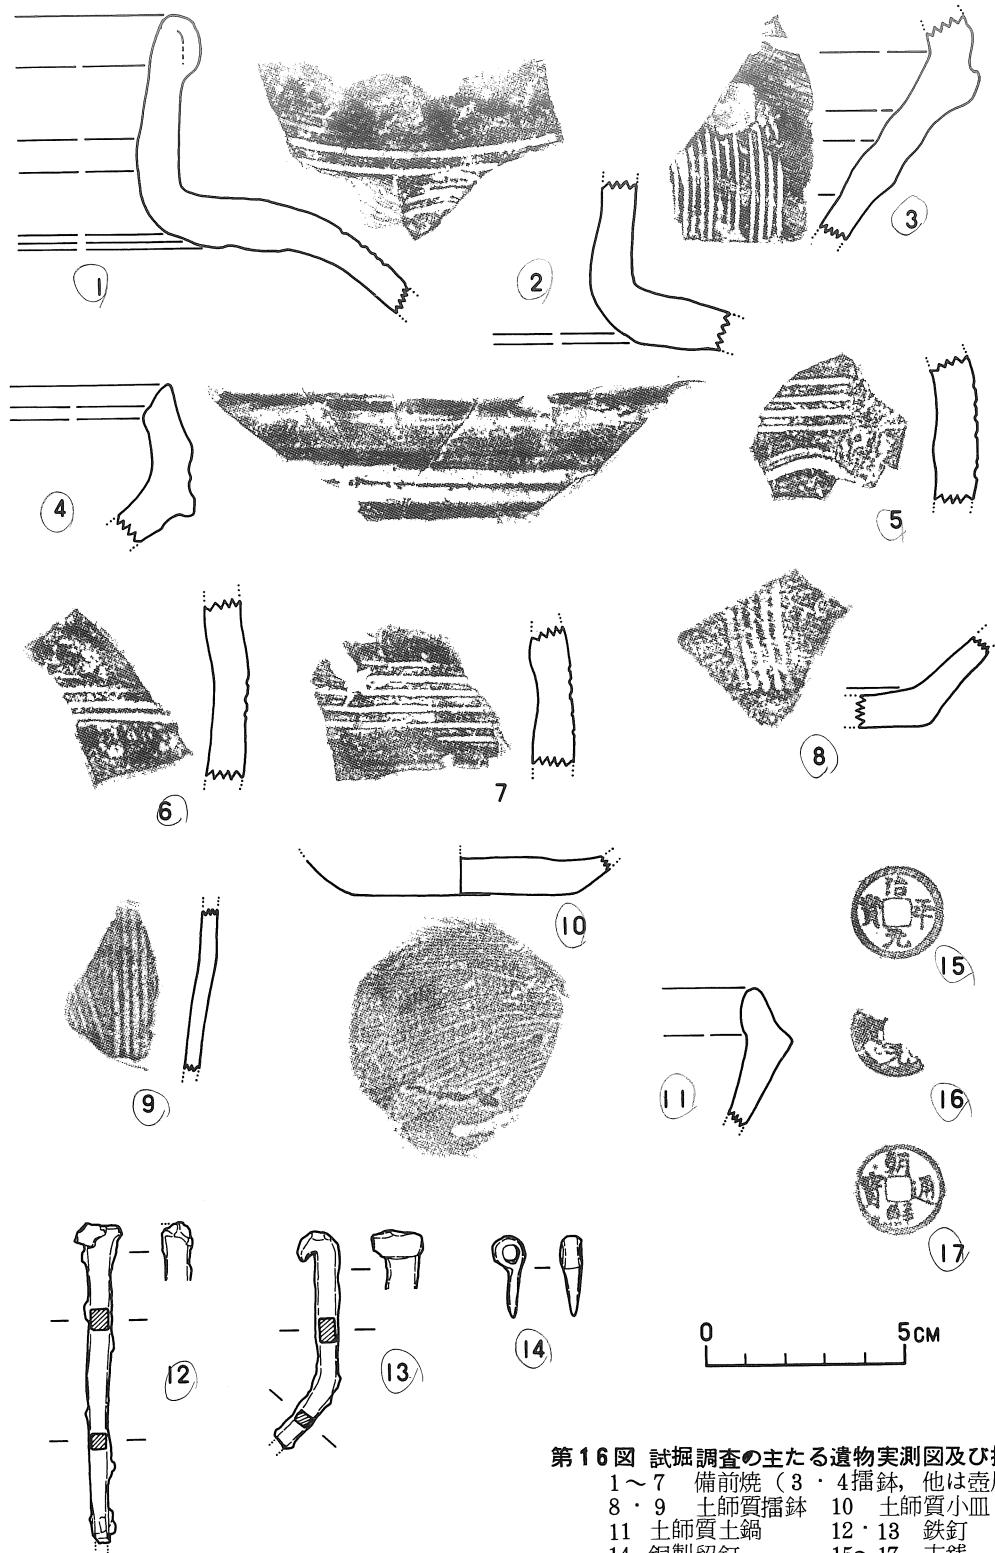
第16図 試掘調査の主たる遺物実測図及び拓影  
 1～7 備前焼 (3・4擂鉢, 他は壺片)  
 8・9 土師質擂鉢 10 土師質小皿  
 11 土師質土鍋 12・13 鉄釘  
 14 銅製留釘 15～17 古銭

本丸跡での表採や試掘区出土遺物として、備前焼、土師質土器、青磁、鉄釘、銅製留釘、古銭などを得ている。備前焼、土師質土器は確かな器形を復元するに至らない破片ばかりであるが、備前焼では壺・甕・擂鉢片・土師質土器では小皿・碗・擂鉢・土鍋片などと観察される。これら主たる遺物を第 16 図（図版 9）で取り上げ、以下各個について概要を述べる。

備前焼壺（1・2・5・6・7、図版 7-3・4）1・2 とも肩部が黄褐色の、いわゆる胡麻状を呈し、頸部内外面はくすんだ茶褐色を帯びる。1 の口頸部はほぼ直立し、口縁端部は外へ小さく折り返され玉縁状を作る。肩部には櫛状工具による 4 本（上部二本は途切れる）の沈線が画がかれ、それに接してカーブする三本の沈線が認められる。直線波状文といわれる文様形態である。2 は 1 と同形状をなす壺の口頸部であろう。5 は直線波状文の、6・7 は直線文の一部を止める破片である。

備前焼擂鉢（3・4）3 は内面に櫛状工具による沈線が明瞭に残る擂鉢片であるが、4 については口縁部の形状から推して、この類に取り入れた。3 の沈線は底部に向かって放射状に画がかれているようで、残存部で 12 条を数える。口縁外面は上下にかなり拡張するものとみられ、下端部は脹みをもつ。内外面とも赤茶褐色。4 の口縁外面も幅 3.4 cm ほどの広がりがあり、下部に 2 条の凹線が入る。下端部は断面三角状で垂れ下がり気味である。内面は赤茶褐色、外面は茶褐色を基調とするが、肌荒れ様の白味を帯びる。

土師質擂鉢（8・9）8 は底部にかかるところの細片、内面に 5 条の櫛目状沈線が入る。胎土、焼成とも良好で硬質、淡茶褐色を呈する。9 は薄い器壁の内面に櫛目状沈線をもつ細片、一方側に 4 条のまとまりがある。内面淡赤褐色、外面淡黄褐色。

土師質小皿（10）底部からの立ち上がり部分が薄く、皿の器形をなすもの

とした。底部径 5.5 cm, 底部切り離しには回転を伴わず, 左右から糸を引いたと思われる痕跡が一面に残る。胎土はきめ細かく, 焼成良好で硬質, 淡黄褐色を呈し, 通常の小皿類に比べて丁寧な作りか。

土鍋 (11) 口縁端部から少し下がって断面三角形状の鍔部がつく。内外面に横なので刷毛目痕が残り, 淡黄褐色を呈す。

鉄釘 (12・13) 12 (図版 8-3) は頭部及び尖端部を欠損するが, ほぼ直な原状を保ち, 長さ 9 cm 前後のものか。断面正方形形状, 頭部に折れ曲がる部分の痕跡が認められるので 13 の頭部と同形状であったものだろう。13 の頭部には打痕が残るが, その端部の下向きに折れ曲がる形状は殴打による影響を多少は受けているにしても, 本来的なものと見受けられる。中ほどの折れは使用時のもの。12 に比べ幅広, 断面長方形形状である。

銅製留釘 (14) 短い尖端部を打ち込み, 径 3.5 ~ 4 mm の環状頭部に何等かの軸様器材を通して使用したものと考え, 敢えて留釘の称を用いた。

古銭 (15・16・17) 15 の治平元宝は 1064 ~ 1067 年鑄造の北宋銭, 16 は肝心の部分を欠損, ただ「元」の字体からみて, 「○○元宝」と右回りに記銘した北宋銭の可能性が強い。「景德元宝」或るいは「明道元宝」かと類推できそうである。17 は朝鮮通宝, 1423 ~ 1424 年鑄造されたものである。これらは第 2 層上面において出土し, 15・17 は近接していた (図版 8-1・2)。

備前焼壺口頸部の器形や肩から胴部にかけての櫛状工具による直線文・直線波状文, また擂鉢片にみる口縁部の形状などは, おおまかに鎌倉時代後半～室町時代の, 下っても中期頃までの時期に比定されるものである。極く時期差を絞った捉え方をすれば南北朝～室町初期を前後するものとしてもよさそうである。

古銭については, 僅かな出土点数で, しかも鑄造年に大きな開きがあり, その鑄造と輸入流通にも相当な時期幅を考慮しなければならないので, 今回の調査では特定年代を求める資料とはし難いところがある。そこで, これらは, およそ室町時代半ば頃の目安を与えるものとして取り扱いたい。

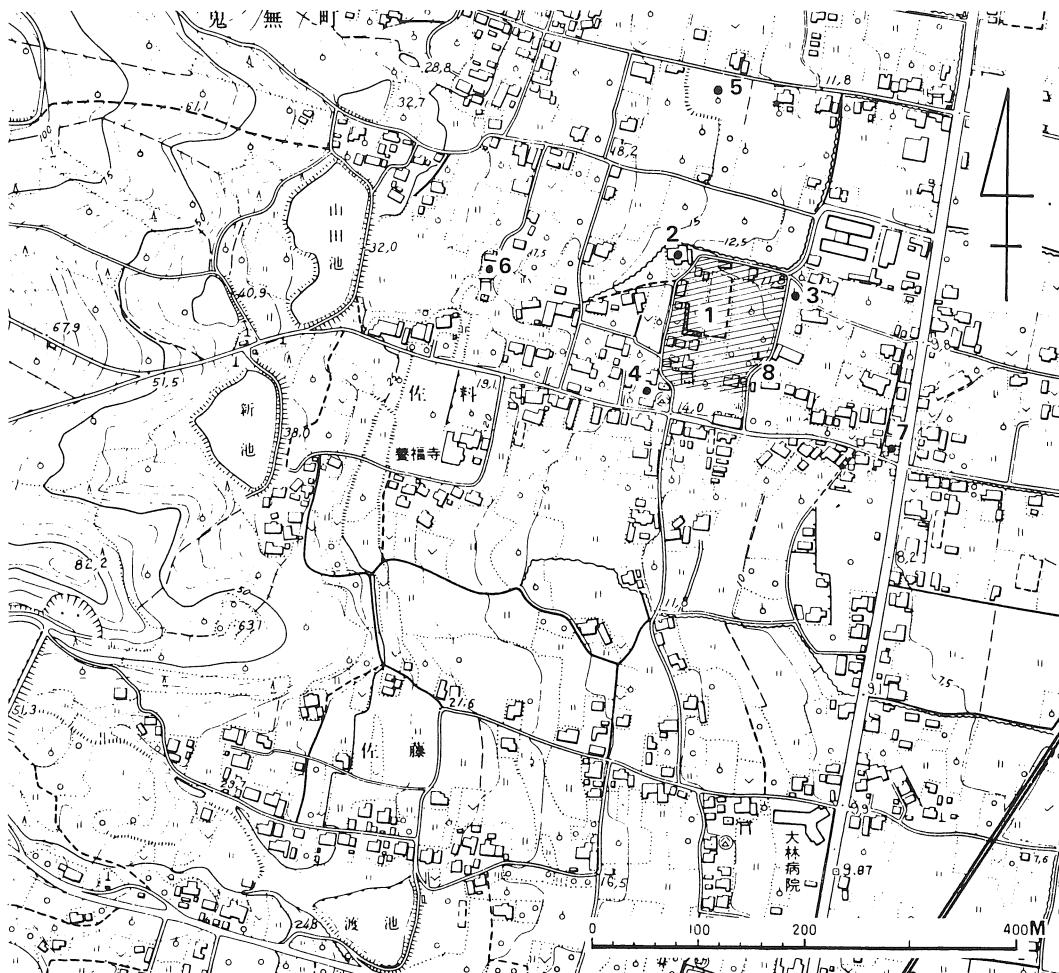
第17図 佐料城跡近傍  
1.佐料城跡「城の内」「内堀」 2.「北堀」 3.「御屋敷」「せきど」  
4.「城の本家」 5.「城の台」 6.「馬場の谷」 7.「東門」  
8.「城の新屋」

踏査にあたって、できるだけ近傍の城跡関係地名や屋号などを採訪した（第17図、以下図1, 2, 3…と表記する）。それらが、あいまいになりつづある本城跡の位置や規模を推定検討する有力な手掛りになると考えるからであるが、現在ある地名や屋号がそのまま当時の城郭に結びつくものであるかどうかについてはなお慎重な考証を加えなければならない。

堀跡を止める一画は「城の内」（図1、小林仁氏宅）と称され、堀跡を「内堀」という。「内堀」の名称は、すでに名東県時代（明治6～8年）の佐料地引図面（高松市役所鬼無出張所蔵）にも記名されている。「城の内」

に接する北西隅に「北堀」の屋号（図2、北条政八氏宅）が、北東の一角に「御屋敷」の称（図3、本津米一氏所有地、あたりには「せきど」の俗称もある）が、また南西の一角にあたる公会堂横に「城の本家」の屋号（図4、泉保岩次郎氏宅）が、これに対する南東の一角には「城の新屋」の屋号（図8、小林明治氏宅）が残っている。「城の内」から北へ200mほどのミカン畑は、「城の台」（図5）の俗称がある。西へ200mほど上ると貴船神社が所在し、その北側の谷あいは「馬場の谷」（図6）と呼んでいる。東へ200m、国道11号線に接して「東門」の屋号（図7、千房源市氏宅）がある。さらに、第17図には注記してなかったが、南へ200m、市道の交差するところは「泉保

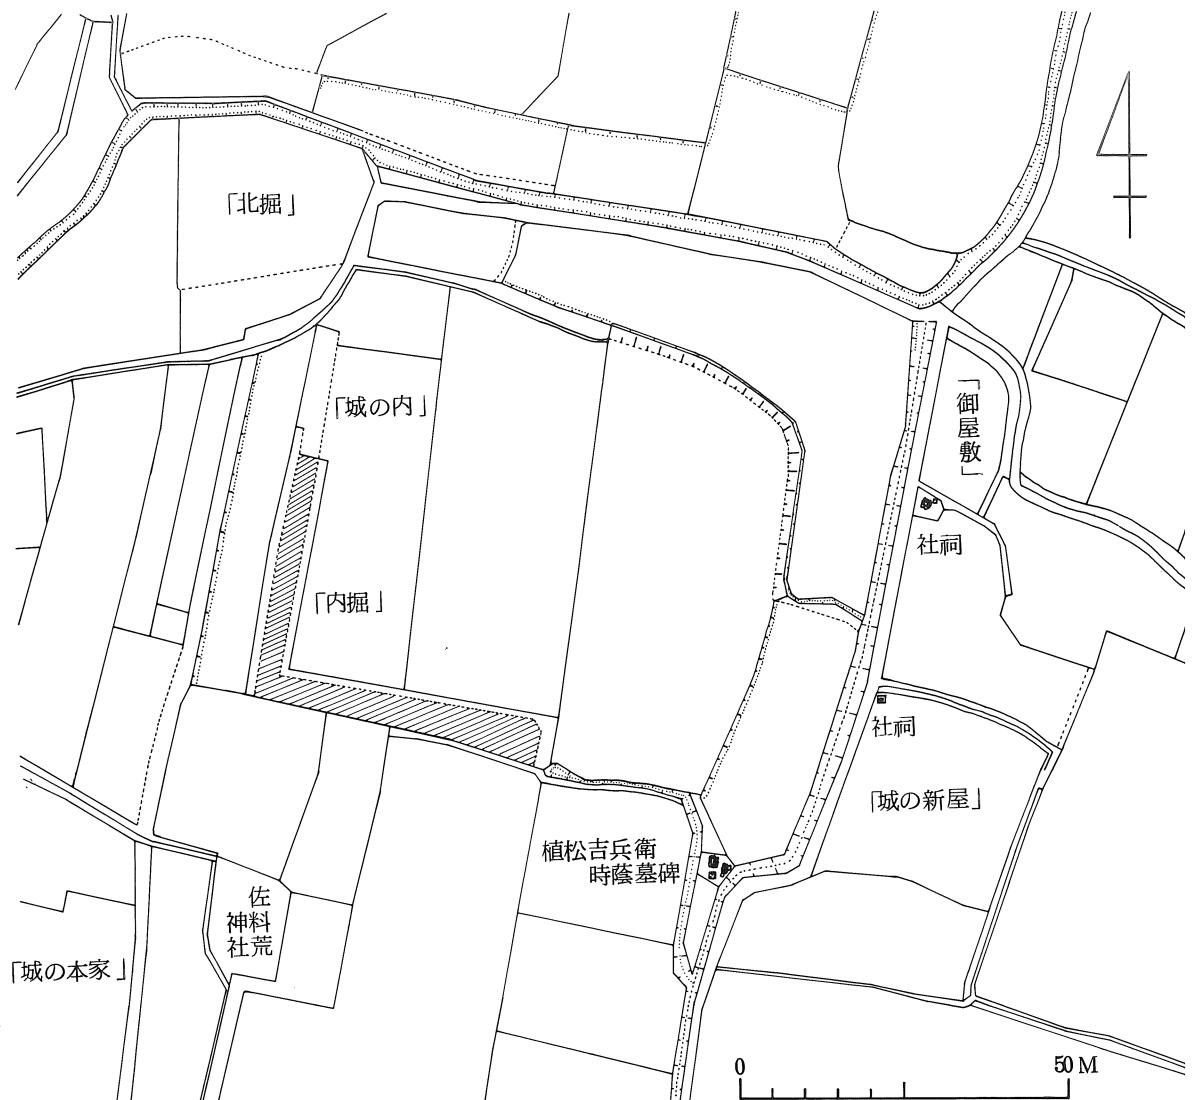
第18図 佐料城跡周辺地籍図

「城の内」（第18図）の堀跡は、幅 4～5 m 長さ約 80 m で L 字形に折れた形状を止めるが、「城の内」周辺の細長い地目と一段低い地形の在り方、「北堀」の称、などから推して、本来は「城の内」を正方形に囲繞する形状を有していたものと思われる。とすれば、「城の内」は 65 m 前後四方の広さが考えられる。堀幅については、北・東縁辺の地目幅が 15～16 m、現存幅との差が大きいので一概にいえないが、10 m 前後を推測してはどうか。なお、これまで「堀」の字を用いてきたが、現在養魚場として利用されており、築城の当時も水を湛えた「水堀」として構築されたものであろう（その意味では、サンズイの付いた「濠」又は「溝」の字を当てるのが適當か）。堀には北側の谷川から導水したことが容易に想像される。しかし、そうなると、北辺の堀は谷川に接して別途の堤防を備えたものではいい難くなり、谷川そのものを堀として取り込んだものだったと考える方が妥当となるだろう。北・東辺の堀は、導水のためもあって幅広に造られていたのかもしれない。なお、この一画の南東隅に「南海治乱記」「南海通記」の著者香西成資の父植松吉兵衛時蔭の墓碑（慶安 2・1649 年）があり、近辺には来歴不明の社祠 2 基が祭られている。

ところで、「城の内」南側はやや低下した地形となるが、「城の内」に連接する一区画の状況に見受けられる。すなわち、「城の内」の前面を押さえ一区画であると考えるわけである。このあたりで、東・西側の道路が少し内側に寄るかたちをとり、「城の内」の一画よりは幾分狭い範囲となる。東側に「城の内」堀跡に接する用水路が走り西側公会堂の一角が南北に細長い地目を示しているが、現状では其処を直ちに堀跡だとは判断し難い。

以上のような城跡周辺の状況を拠所として、本城跡の縄張を考えてみよう。『城の内』の一画は、明らかに堀を伴う方形館的な形状を呈し、本城跡の主要部をなしている。さらに、その前面の南側にも1郭の存在が十分推定できる。この点、本城跡は主要部の郭と前面の郭、連接したこの2郭をもって構成される複郭式館跡ともいべきもので、2郭を堀が巡ったとしても一重の堀であり、単堀複郭式の縄張形式を考えることができる。

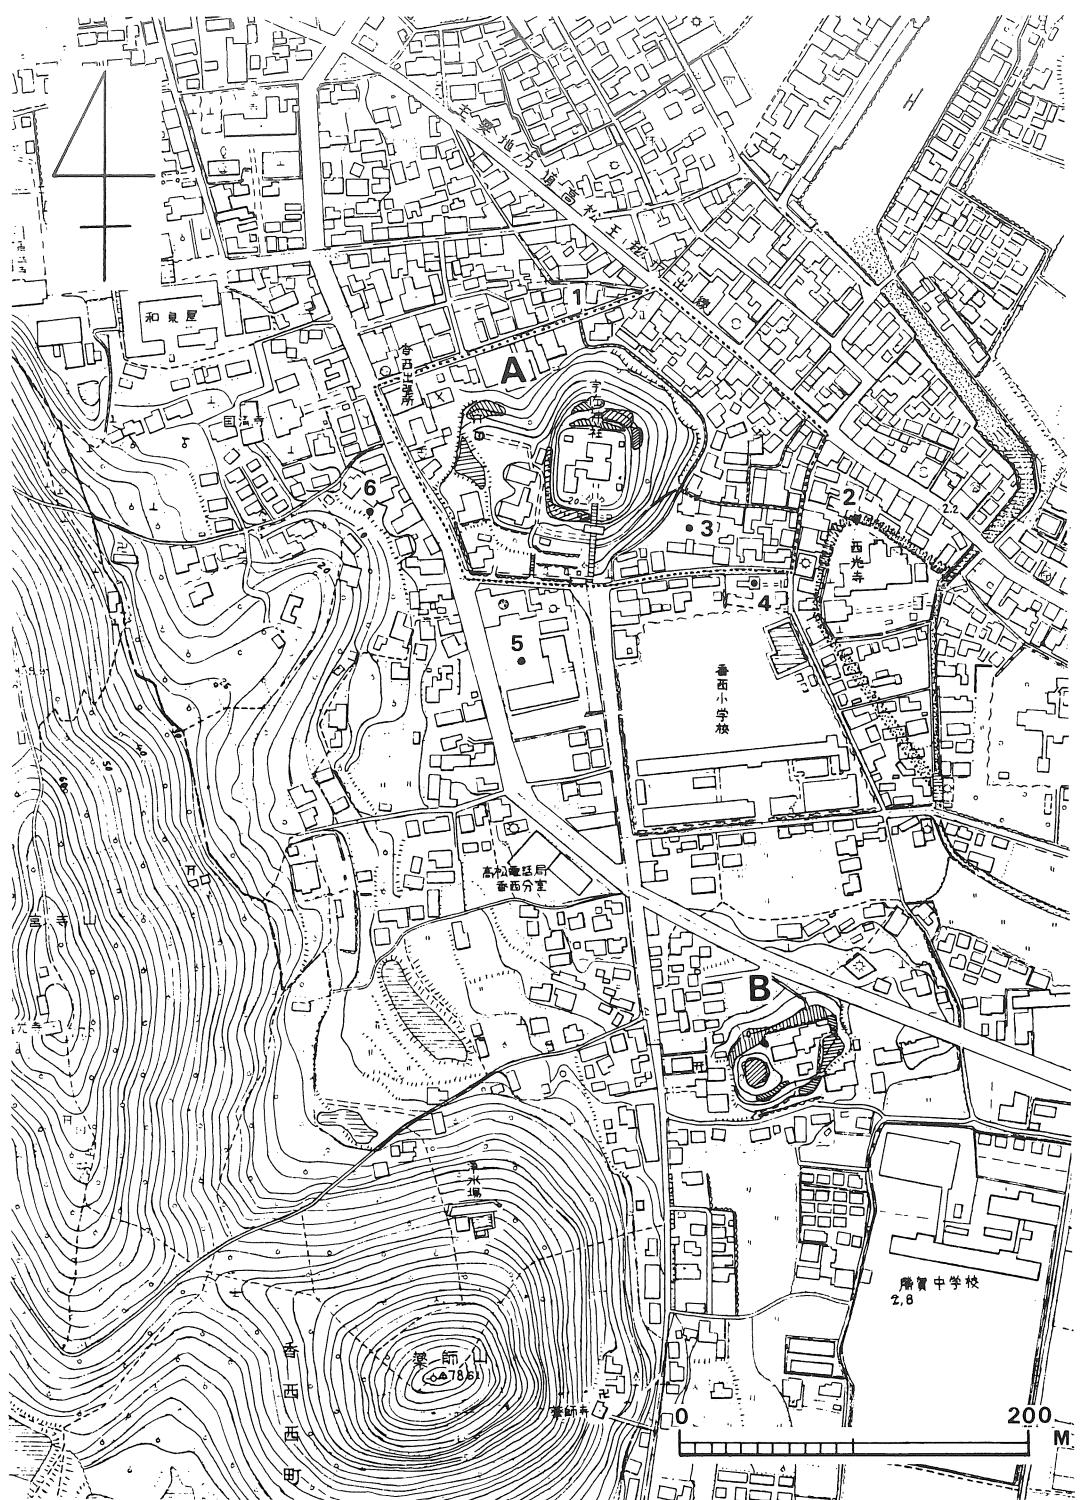
第19図 藤尾城跡及び作山城跡概略図 A 藤尾城跡 B 作山城跡

現在、小山の頂部に  $18 \times 19\text{ m}$  ほどの削平地があり、次いで一段下がったかなり広い削平地には民家が建つ。さらに、これを取り巻くように二段下がりの細長い削平地が続く。都合 4 段からなる削平地は、宅地・畠地として利用されているものの、当時の郭の配置を大きく改変したものとは見受けられない。その段下がりの削平地は、小山の地形に相応させたものであり、格別複雑な構成ではない。むしろ、この城にあっては、周辺の深田湿地こそが要害の意味をもったといえよう。その上で、この城が薬師山との鞍部、佐料から香西に通じるところを固め収める閥門となり得たことを、改めて強調したい。

これまで、本城跡については、藤尾山に本丸を、山の南側に二の丸に当る天神郭（第19図3）を北東側に堀の内郭（第19図3の北側）を、北西侧に北の丸郭（第19図A記号のあたり）を、さらに南側に五反地郭（第19図5）を配し、周囲には幅二間半ほどの水堀を巡らした縄張が想定されている。確かに、藤尾山直下の市街地の形成は、旧来の道路の在り方に制約されているのか、そうした郭の配置を十分に想像させるものがある。周辺の道路の在り方

こうした観察からすれば、藤尾山を中心とする五角形状の区域が本城跡の主要部として間違いなかろうし、天神川が外堀的な役割を果たしていたことも頷ける。しかし、主要部の郭を巡り、北東方の中塹口で板橋を設けていたとされる内堀については、北東側一画の「堀の内」の称の他にその存在を推定させる手掛りが見当らない。なお、「天神」の称は主要部南東隅に接して天神社(第 19 図 4)が祭祀されていることに由来するもので、「五反地」の称は、ちょうどその一画が五反を測るところからきた呼び名であると地元古考から聞き及んでいる。このため、後者は比較的新しい呼称と思われる。

さて、本城跡の中心をなす藤尾山の城跡についてふれよう。頂部平坦地は  $43 \times 39 m$  の広さを有し、宇佐八幡宮社殿が建つところである。現在の社殿の配置から見ると、改築時にかなり手を入れた様子も窺えるが、元来、本丸が位置するにふさわしい広さの削平地を造り得る地形である。山の斜面は南側にきつく、北・西側に緩い形状であるため、本丸跡を取り巻く段下がりの郭はその側に設けられたであろう。北側に郭の配置が考えられる細長い 3 段の削平地が見られ、西側には中腹あたりに縁辺部を崩された帯状の削平地が巡

り、一段下がって $55 \times 42 m$ 大の最も広い削平地がある。これが旧状を保つものだとすれば縄張上、二の丸的な取り扱いが可能となり注目される。さらに、この削平地と $3 m$ ほどの段差をもつ2ヶ所の削平地が寄りかかっている。踏査では、これらの削平地の他には何等の施設も認められなかった。

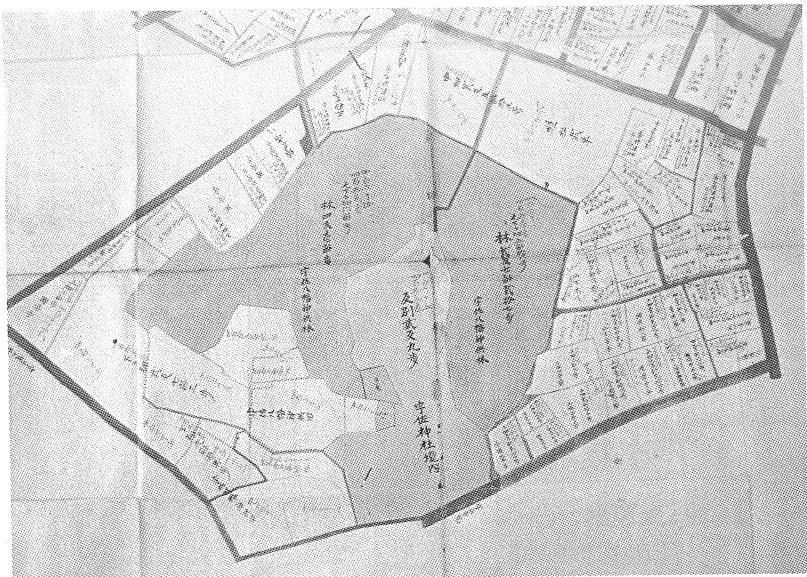
第 20 図 藤尾城跡周辺の明治初年頃地籍図

に関しては、  
名東県時代  
(明治 6 ~  
8 年) の香  
西地引図面  
(高松市役  
所香西出張  
所蔵・第 20  
図) におい  
ても、藤尾  
山を囲む不  
整な五角形  
状の道路

線部に相当する)が強調されている。もう 1 点、図面中で注目されるのは、現在すでに跡形を止めない西光寺西側を迂回する天神川(同図中では船入川の記名がある)の流れである(第 19 図 2)。当該図では計測値を知ることは出来ないが、道路、川筋ともかなり幅をもつものとして画がかれている。

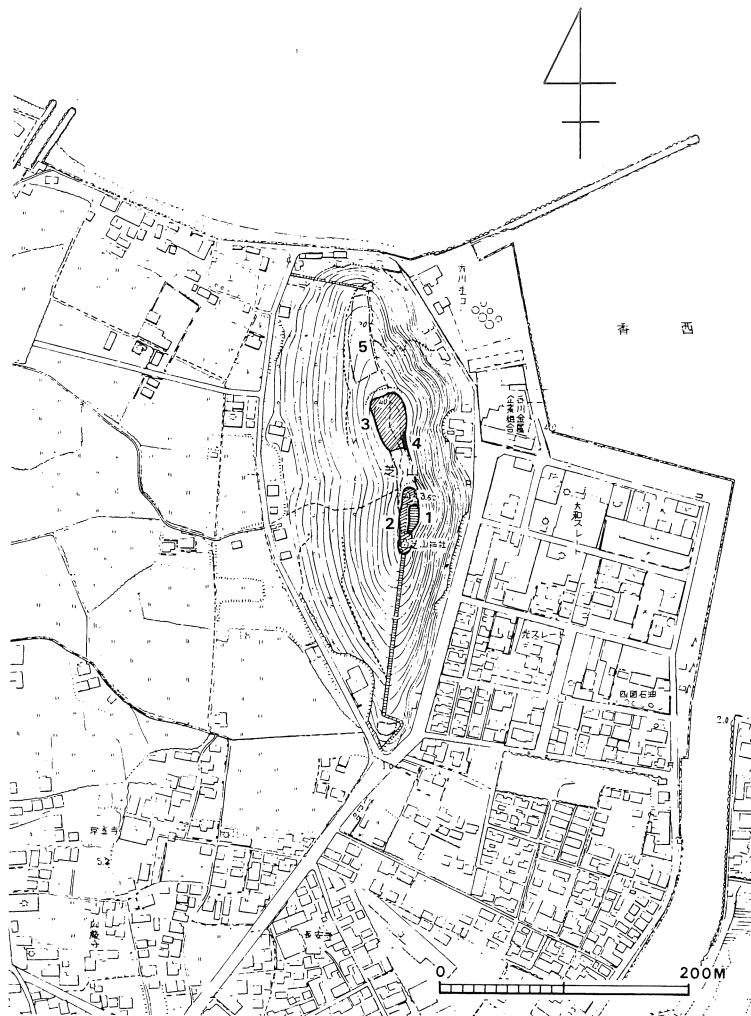
第21図 芝山城跡概略図

今、南麓から石段を登りつめると芝山神社がある。その背後、一段高まるところ（図1）は露岩が多く、きちんとした削平地ではない。これを取り囲む西側の削平地（図2）は神社のあたりからその北側縁辺まで長さ約 $55 m$ 、幅 $9 \sim 15 m$ を測る。ここから $40 m$ ほどなだらかな尾根筋の斜面が続き、 $30 \times 20 m$ の略方形状の削平地（図3）に至る。この削平地は、上部尾根筋の自然

地形より 50~70 cm ほど掘削されおり、取付きの東側縁辺には幅 3~4.5 m, 高さ 50 cm 前後、長さ 17 m 程の土塁跡(図4)が残る(急崖状の東側よりも、むしろ西側縁辺に土塁の備えが必要と思われるが)。

また、削平地北側は、明瞭に自然地形と区分できる 2 m ばかりの段差がある。これを下ると北端部の展望所に出る。以前には、この間に北の丸と称する削平地の所在がいわれ

ていたが、現在はあたりが果樹園(図5)に開墾され、削平地を確認することができない。なお、注意を引いたのは、果樹園の下あたりから西側山腹を南に向かう幅 1 m 前後の、かなり古い状況を示す通路が存在することである(図3・5下方の点線)。それは、開墾地によって中ほどが途切れるけれど、一応、南麓にかかる所へ出る。

従来、山頂部の削平地を南の丸、中央の広い削平地を指して本丸、今回確認できなかったが北側のを北の丸と称してきた。やはり、中央の削平地は他に比べ加工の度合もよく、本城跡では中心をなすものであろう。全体的には、山頂部から段下がりに配置した郭の在り方は単純で、さほど防御を主眼に
